国道424号道路災害関連事業の概要報告

2011年台風12号に伴う豪雨により、和歌山県が管理する一般国道424号が被災し、道路災害関連事業として取り組んでいる事例について紹介する。

位置：和歌山県日高郡みなべ町清川地内 路線名：一般国道424号

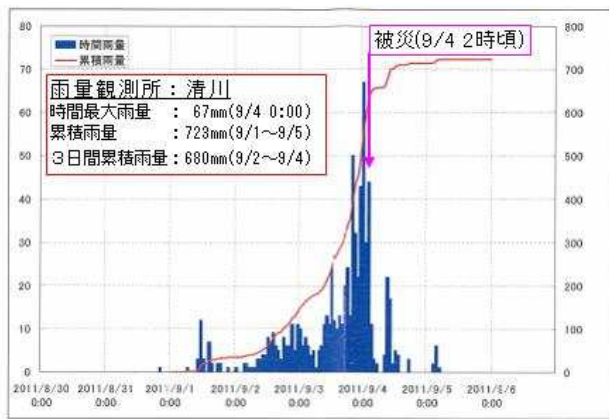
図-3 台風12号に伴う降水量

台風12号により、2011年9月1日から9月5日まで断続的に降り続いた雨は、時間最大雨量67mm、5日間累積雨量723mmと記録的豪雨であった（図-3）。この豪雨により、日高郡みなべ町清川地内では、2011年9月4日2時頃に、国道424号法手見トンネル終点側坑口の谷部で幅約40m、延長約195mの深層崩壊、隣接する斜面で幅約110m、延長約85mの地すべりが発生し、その崩土により国道424号が埋没し、全面通行止めとなった。また、1名の方が亡くなられたことは、痛恨の極みであった。

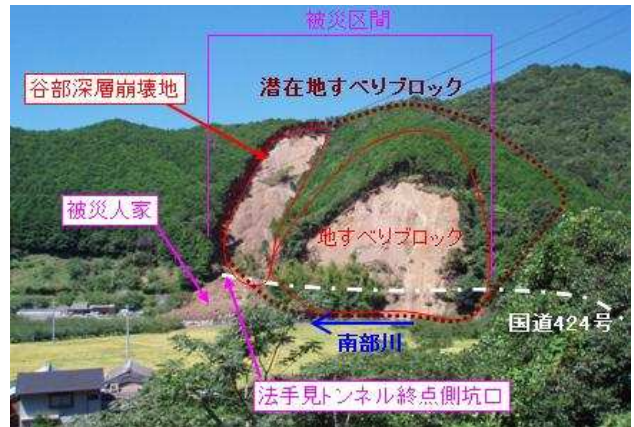
写真-1 被災当初の全景

台風12号による記録的豪雨によって、法手見トンネル終点側坑口の谷部で谷部深層崩壊が発生し、その後隣接する斜面で地すべりが発生した（写真-1）、（図-4）。

谷部深層崩壊地は、幅約40m、延長約195m、頭部滑落崖高約30mにわたって崩壊し、その側方斜面には層厚約10mの風化が著しい泥岩が分布しており、それ以深には破碎質の分布が認められるものの、安定した岩盤が確認でき、風化が著しい泥岩層と安定した岩盤層の境界に脆弱化が進行した攪乱帯が確認された。谷部深層崩壊地はもともと湧水が豊富な谷部で、台風12号による記録的な豪雨により、地下水位がこれまでになく上昇したことで、潜在的に存在していたすべり面を境界に潜在地すべりブロックの右側方部が大規模に崩壊したものと考えられる。

地すべりブロックは、幅約110m、延長約85m、最大層厚約27mにわたり、台風12号による記録的な豪雨により、亀裂の発達した岩盤内の地下水位が上昇することで、間隙水圧が上昇し、活動したものと考えられる。被災後も、降雨時に変位の累積が確認されたことから、降雨による地下水位の上昇にて不安定化する傾向にある。

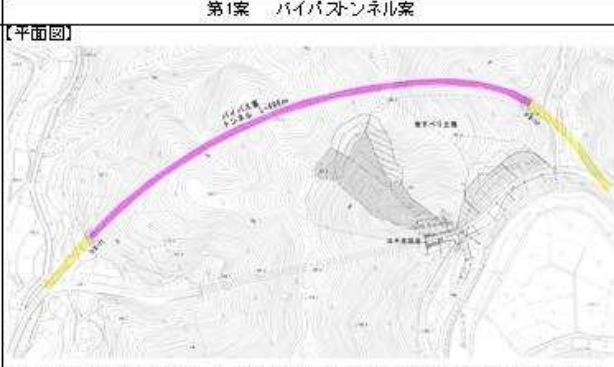
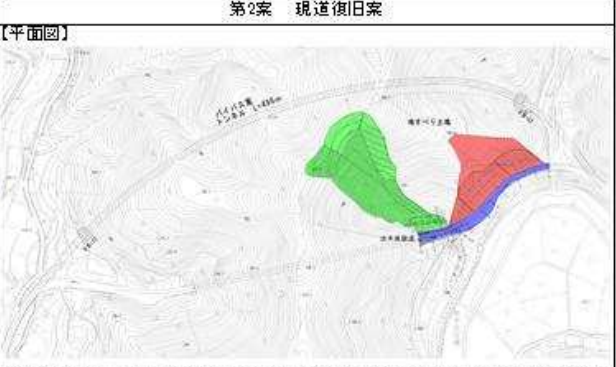
表-1 災害復旧事業工法比較検討表

概要	バイパス案の選定にあたって、地すべりブロックが隣接することから被災箇所を回避し、トンネル終点側坑口を地すべりブロックに影響しない位置とし、現道へすりつけるルートとした。	災害対策工として、地下水排除工を施工後、現道を復旧するという観点から被災前の現況勾配1:0.8とし、施工時の安全性を勘案し逆巻工法が可能な受圧板+アンカー工を行う。																											
経 済 性	<table border="1"> <thead> <tr> <th>対策工</th> <th>金額 (千円)</th> <th>備考</th> </tr> </thead> <tbody> <tr> <td>トンネル工</td> <td>1,580,000</td> <td></td> </tr> <tr> <td>合計</td> <td>1,580,000</td> <td></td> </tr> </tbody> </table>	対策工	金額 (千円)	備考	トンネル工	1,580,000		合計	1,580,000		<table border="1"> <thead> <tr> <th>対策工</th> <th>金額 (千円)</th> <th>備考</th> </tr> </thead> <tbody> <tr> <td>谷部崩壊地</td> <td>483,596</td> <td></td> </tr> <tr> <td>地すべりブロック</td> <td>633,588</td> <td></td> </tr> <tr> <td>遺路復旧工</td> <td>11,734</td> <td></td> </tr> <tr> <td>工事用遺路</td> <td>21,838</td> <td></td> </tr> <tr> <td>合計</td> <td>1,030,753</td> <td></td> </tr> </tbody> </table>	対策工	金額 (千円)	備考	谷部崩壊地	483,596		地すべりブロック	633,588		遺路復旧工	11,734		工事用遺路	21,838		合計	1,030,753

対策工	金額 (千円)	備考																										
トンネル工	1,580,000																												
合計	1,580,000																												
対策工	金額 (千円)	備考																											
谷部崩壊地	483,596																												
地すべりブロック	633,588																												
遺路復旧工	11,734																												
工事用遺路	21,838																												
合計	1,030,753																												
	比率 (153%)	比率 (100%)																											
評価	終点部は坑口を出てから現道にすりつける区間が短いため、平面線形が悪く、走行性・安全性に劣る。	第1案に比べ5億9千円工事費が削減でき経済的となるため、第2案(現道復旧案)を採用する。

これらの、谷部深層崩壊地と地すべりブロックを対策する現道復旧案と被災箇所をバイパスにより迂回することで、安全性を確保するトンネル案を比較した結果、経済性に優れた現道復旧案を親災として災害申請を行った(表-1)。
