超軟弱地盤における橋台基礎工の施工 ～回転杭（斜杭・直杭）～

但馬県民局 豊岡土木事務所 河川砂防課 (〒668-0025 兵庫県豊岡市幸町7番11号)

兵庫県では県道豊岡竹野線（仮称）城崎大橋架け替え事業を行っている。本事業の目的は、老朽化対策をはじめ道路としての機能向上などであり、架橋位置は日本海に面した一級河川円山川下流である。右岸側のA2橋台付近は、軟弱地盤であり、N値5以下の粘性土層が約40m堆積している。本論文では、本事業で最初に着手した構造物であるA2橋台の鋼管杭基礎の特徴、支持層への根入れ長確保において発生した問題とその原因について述べる。

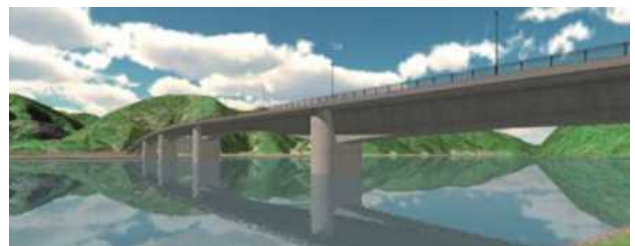
図2 完成イメージ

また、架橋位置は、山陰海岸国立公園、ラムサール条約登録湿地（円山川下流域・周辺水田），世界ジオパーク（山陰海岸）に指定されており（図1），絶滅危惧種であるコウノトリの生息域でもある。そのため、2015年2月に景観・環境の専門家で構成する設計検討委員会を設置し、その意見を盛り込んだ詳細設計を2017年3月に完了した。委員会で決定した完成イメージを図2に示す。

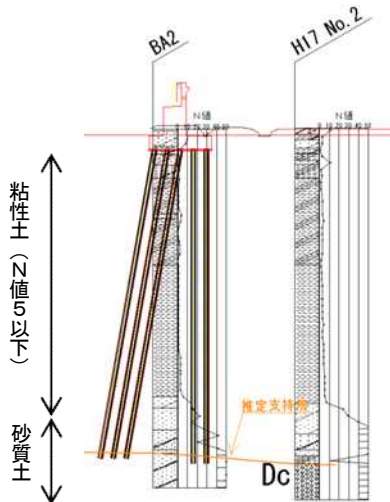
図4 柱状図

円山川の右岸側に位置するA2橋台の地質は、2016年に行った詳細設計時のボーリング調査(BA2)(図3)の柱状図(図4)のとおり、N値5以下の粘性土層が約40mも堆積しており、ここではこれを超軟弱地盤と呼ぶ。

今回の支持層は、N値30以上が連続して確認出来るという道路橋示方書の基準を満たす、標高-48.5m付近の礫混じり砂層とした。

その後、施行の進捗と共にこの現象の原因が判明した。まず、直杭の全てで掘削トルク値が減少し、いずれも平成17年の土質調査箇所付近であること(図12)、次に図4に示す平成17年に実施した土質調査結果(H17 No.2)の支持層付近で粘土層によるN値の減少が見られること、以上2点から、橋台背面側の直杭の支持層付近に存在する粘土層が、掘削トルク値の一時的な減少の原因だと判断出来る。
