平成29年台風21号による土砂災害への対応 と今後の課題について

森川 智¹・榎原 伴樹²

¹和歌山県 砂防課 (〒640-8585和歌山県和歌山市小松原通一丁目1番地)

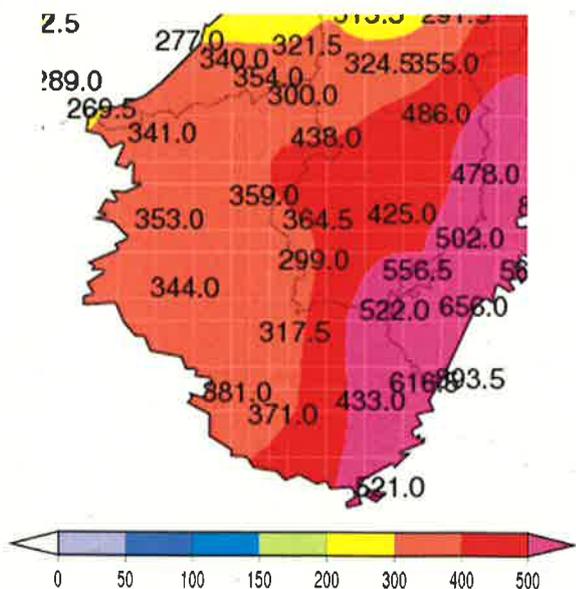
図-1 降雨量分布図 (10月20日12時~23日12時) ¹⁾

2017年10月の台風21号の来襲により、和歌山県では21日午後から南部を中心に大雨となり、特に22日午後から23日明け方にかけて、台風の影響により県内全域で暴風を伴った大雨となった。この台風によりもたらされた降雨量の分布を図-1に示す。

県北部の紀の川沿いでは、300mmを超える連続降雨が観測された。特に、和歌山地方気象台所管の約40年間の

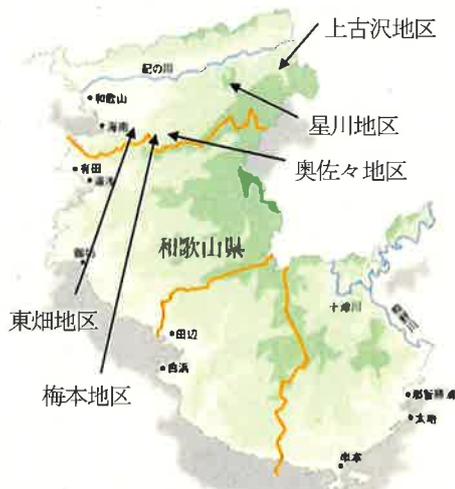
図-2 国庫補助事業申請箇所位置図

国庫補助事業の申請箇所的位置図を図-2に、土砂災害の発生状況をそれぞれ写真-1から写真-5に示す。

この台風21号と1週間後に接近した台風22号に伴う降雨により、県では紀の川圏域を中心に28件(土石流等2件、地すべり5件、がけ崩れ21件)の土砂災害が発生した。特に避難指示が発令される等、二次災害防止のための緊急対策が必要となり、災害関連緊急砂防事業等の国庫補助事業の申請に至った土砂災害は紀の川南岸の長峰山脈沿いに発生した。

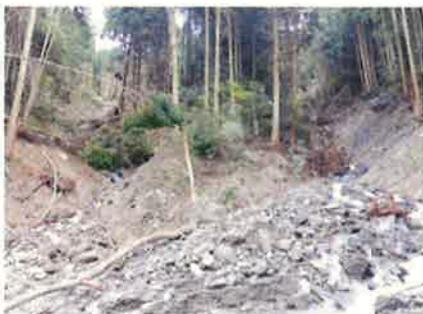
写真-3 紀美野町梅本地区

特に、斜面崩壊に伴い発生した土石流が下流集落到到達した紀美野町梅本地区では、再度の土石流発生に備え9戸の住民が地区外への避難を余儀なくされた。また、地すべりにより南海電鉄高野線の線路および駅施設が被災した九度山町上古沢地区では、南海電鉄高野線の運行が休止となるとともに、1級河川不動谷川の埋塞が懸念される状況となった。

梅本地区に流入する梅本川流域では、10月22日午後10時頃、上流山腹で崩壊が発生し、崩土が溪床堆積物を巻き込みながら土石流となって流下した。崩壊規模は崩壊面積8,080 m^2 、崩壊土砂量は12,120 m^3 と推定される。土石流は集落上方の谷出口で氾濫を始めたが、谷出口下方に位置する町道直上流の狭窄部で閉塞したため、人家への流木や巨礫の直撃を避けることが出来た。地区住民は22日の日中に自主避難していたため人的被害は回避できたが、集落到後続流が流入し床下浸水が発生した²⁾。

説明するとともに避難指示発令の支援を行った。25日には、避難指示の早期解除のために強靱ワイヤーネット工法の導入を決定し、資材確保の準備を行った。

強靱ワイヤーネット工については、11月10日に着工し12月14日に完成した。その結果、12月15日に避難指示の解除が行われた。現在は、恒久対策である砂防堰堤工事を実施している。写真-6に強靱ワイヤーネット工設置状況を示す。

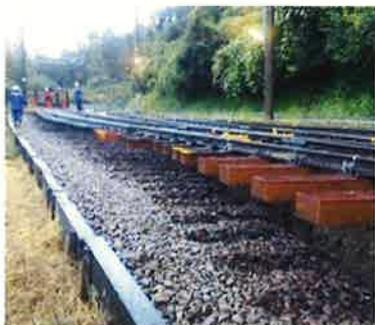
写真-5 九度山町上古沢地区

九度山町上古沢地区では、台風21号に伴う豪雨により幅100m、高さ100mの地すべりが発生した。上古沢地区については、この台風以前から斜面内の町道の路面沈下や擁壁のクラック等が見られたことから地すべりの可能性を町が把握していたが、10月23日午前6時30分頃に上古沢駅構内の上り線分岐器付近の路盤（線路を支えている地盤）の低下が発見され鉄道の運行が休止したことから、県は地すべりが発生したと判断し対策に取り組むこ

また、地下水を排除するための緊急排水ボーリングを11月27日から開始し、12月11日に完了した。排水ボーリングの規模については、現地調査及びUAVによる地形計測結果による地すべりブロックの平面形状や等高線から、風化岩地すべりの可能性が高いと判断し、すべり面の形状・深さを想定して排水ボーリングの長さを決定した。排水ボーリングからは最大700ml/分の排水が確認された。

機構解析の結果、応急対策としてのアンカー工を施工することにより、鉄道運行再開を図れることが判明したため、最優先でアンカー工事を実施することとした。工事にあたっては、鉄道隣接工事であることや工事資材を鉄道で運搬することが効率的であるため、南海電鉄と委託契約を行い、平成30年1月16日に着手し3月23日に完成した。現在は、地すべりブロックの更なる安定化のため地すべり対策工事を実施中である。写真-7にアンカー工の状況を示す。

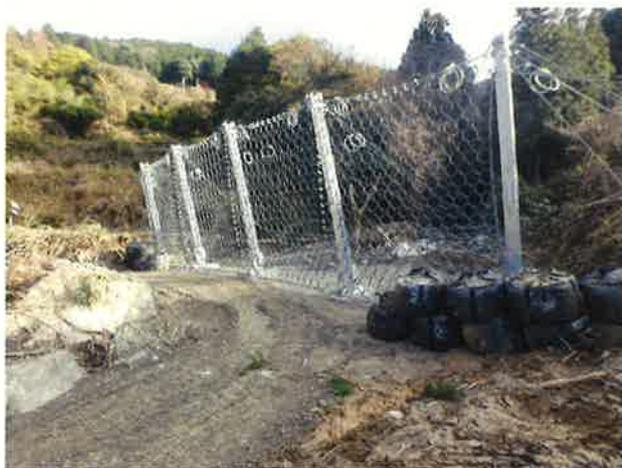
写真-6 強靱ワイヤーネット工設置状況（梅本地区）

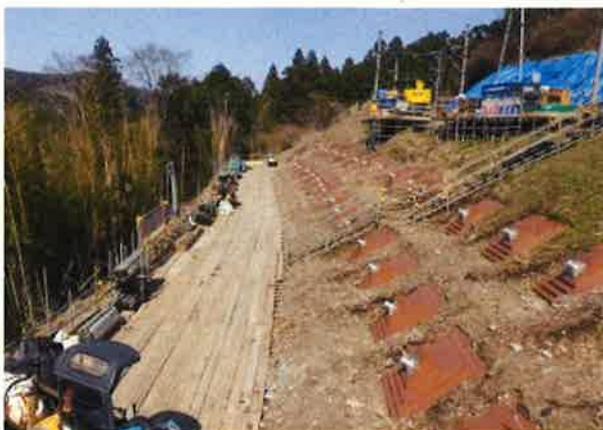
写真-7 アンカー工施工状況(上古沢地区)

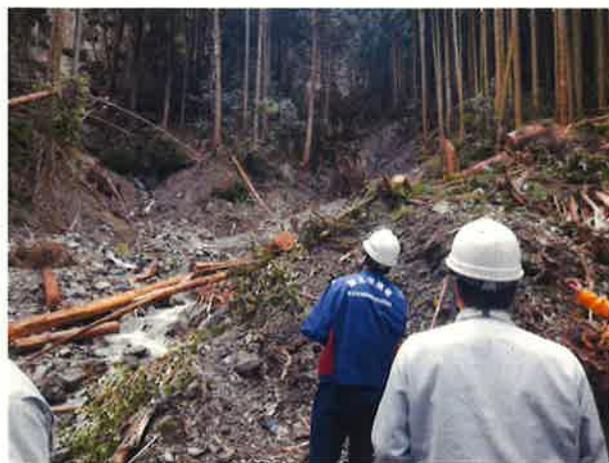
また本県では、大規模土砂災害対策技術センターに常駐する国土技術政策総合研究所の木下主任研究官に依頼し、土砂災害発生箇所における対策について土砂災害専門家の技術的助言を受けることができるような体制を構築している。土砂災害専門家による現地調査状況を写真-8に示す。

写真-8 土砂災害専門家による現地調査
