# 流砂水文観測技術を活用した天然ダム監視観測方法の検討

近年活発に実施されてきているハイドロフォンや濁度計による流砂水文観測を、天然ダムの監視観測方法に活用する方法を検討した。その結果、電源確保といった面で、山地河川における観測は、条件が厳しいものの、出水時のデータについては良好に取得できることが分かった。また天然ダム堤体が大きく侵食される際には、流砂量のデータにも水位と流砂量の関係に変化が現れることが分かった。これらのことに着目することで、観測データに基づく、天然ダム監視観測技術が有効であることが示唆される。

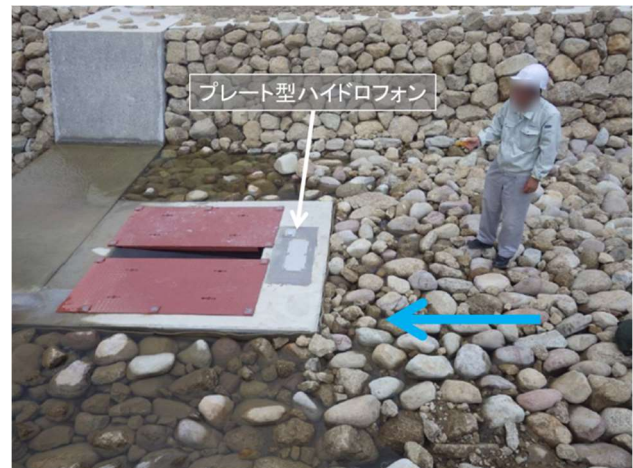
図-1 プレート型ハイドロフォン設置事例およびプレート型ハイドロフォンの構成

一方で、近年山地河川におけるハイドロフォンや濁度計、水位計を活用した流砂水文観測技術が確立されてきた<sup>4)</sup>。ここで、ハイドロフォンとは管状または板状の金属製の観測機器であり、観測機器の管部分または板部分

に河川内を流下する砂礫が衝突する音を利用することによって、主に掃流砂量を観測する機器である（図-1）。ハイドロフォンは濁度計、水位計等とともに、流砂量観

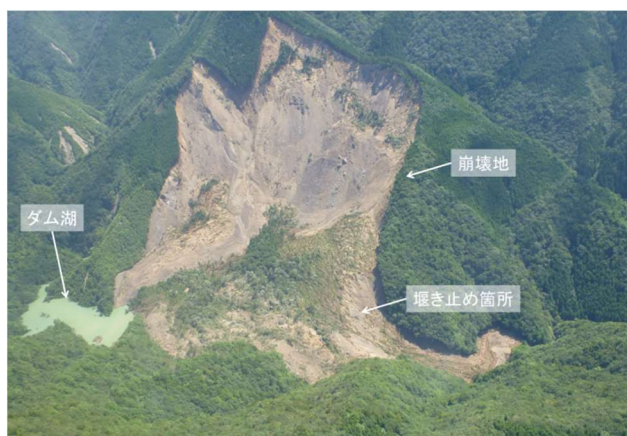
図-2 栗平地区における崩壊と天然ダム

栗平地区(奈良県吉野郡十津川村)における崩壊地は高さ450m、幅600m、長さ650mであり、崩壊土砂量は約2385万<sup>3</sup>mであった(図-2)。栗平地区の天然ダムはこれまでも台風等による降雨によって越流侵食が生じて

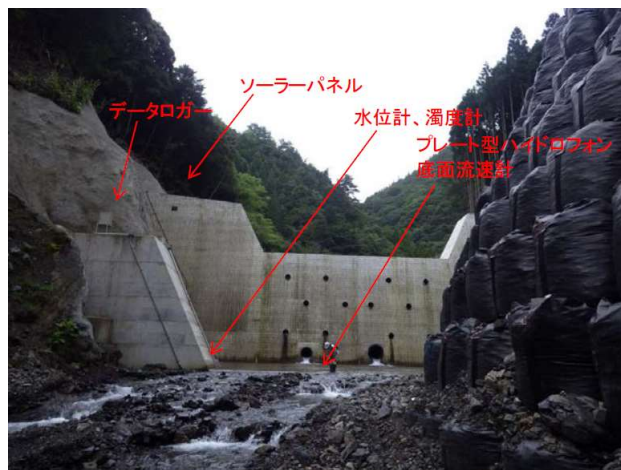
図-2 観測機器設置箇所の概要

これらの機器は天然ダム下流約2kmにある不透過型砂防堰堤直下流に設置し、平成29年6月より観測を開始した(図-3)。ハイドロフォンなどの観測機器は出水時の河川地形変化に留意し、河川構造物に設置することが一般的である。よって、今回天然ダム堤体の仮排水路、下流の不透過型砂防堰堤の水通し天端、下流の不透過型砂防堰堤の垂直壁天端が設置箇所候補として挙げられた。仮排水路への設置に関しては、設置以前に仮排水路自体が侵食を受ける事例があったことから候補から除外した。

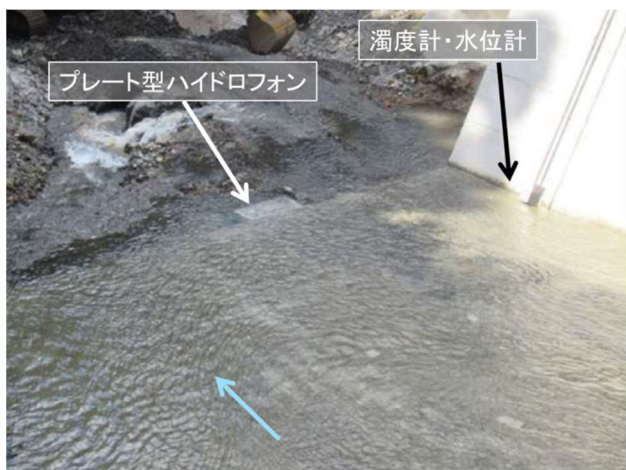
写真-1 台風21号による降雨  
観測箇所周辺を上流側より撮影

また機器設置当時は砂防堰堤は満砂状態ではなく、天端は観測箇所として適さないと判断した。その結果、最も安定的に観測できると考えられる不透過型砂防堰堤の直下流に設置した(写真-1)。また観測箇所周辺は商用電源がなく、電源としてソーラーパネルを使用した。観測機器を安定的に運用するには日照時間が4時間必要であったが、夏期については日照時間が十分確保できることが分かった。一方で1月と12月は2.4~2.8時間程度しかないので、電圧低下時にはデータロガーの制御プログラムによって、観測を停止し、再度電圧が上昇した後に観測を再開するようにした(図-3)。

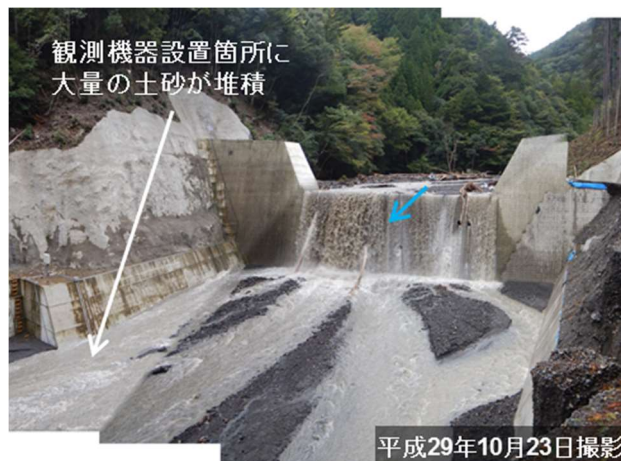
写真-2 台風21号後の観測箇所周辺の状況  
観測箇所周辺を下流側より撮影

台風21号による降雨によって移動した土砂は、それ以前に砂防堰堤にある程度土砂が堆積していたこと、また、降雨後の調査から砂防堰堤が満砂したことから一部の土砂は、砂防堰堤よりもさらに下流へと流出し、観測箇所周辺にも土砂が堆積した。このことにより、観測機器は土砂に埋没した。(写真-2)

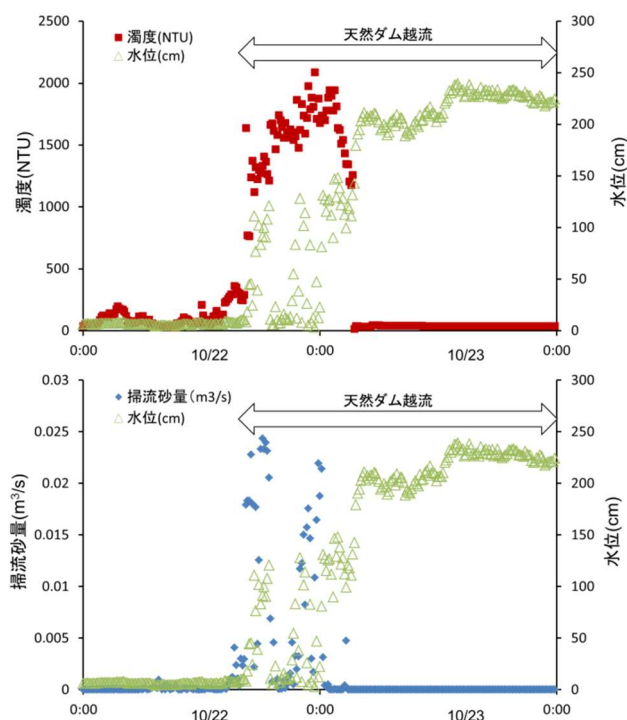
図-9 台風 21 号後の観測箇所周辺の状況

台風21号による降雨時、観測された水位データは不安定ではあるが、4~239 cm を記録した。天然ダムの越流は10月22日16時頃から始まったが、水位増加にともなって濁度、掃流砂量が増加し、濁度・掃流砂量および水位の急激な増加は越流開始とほぼ同じ16時30分頃に観測された。その後濁度および掃流砂量は一度低下しているが、掃流砂量については2度のピークが見られる。23日2時から3時以降は濁度と掃流砂量が急激に低下し、水位も高い値を示したままとなった(図-9)。

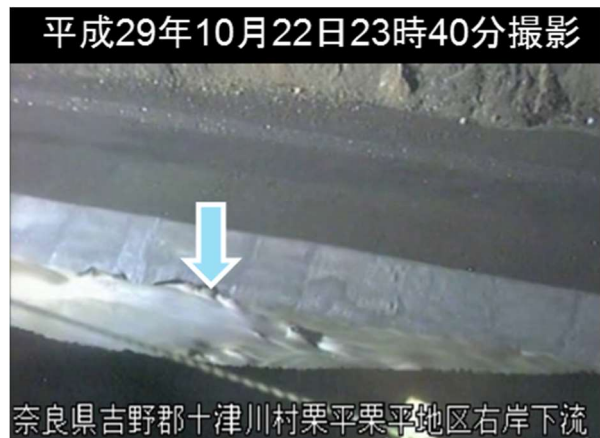
写真-3 台風 21 号時の CCTV 映像  
矢印は侵食が発生していると思われる箇所を示す

また水位と掃流砂量の関係は、1 回目は右回り、2 回目は左回りのループを描いた(図-10)。ここで出水後の調査結果から、天然ダム堤体と河床の侵食が見られ、写真-3 に示す出水中に撮影されたカメラ映像から、左回りのループが描かれた時間周辺で仮排水路が侵食された様子が観察された。この時、下流の砂防堰堤は、ほぼ満砂状態であり、台風 21 号による土砂の多くは砂防堰堤を通過し、観測箇所に到達したことが考えられる。また仮排水路侵食前には天然ダム堤体部分から土砂運搬することなく、比較的土砂濃度が小さいまま流下したことが考えられるが、仮排水路侵食後には本来運搬可能な土砂が運搬されることにより、侵食前よりも掃流砂量が大きくなった可能性がある。
