天ヶ瀬ダムゲート付近の堆砂に関する 調査検討について

¹近畿地方整備局 淀川ダム統合管理事務所 管理課 (〒573-0166大阪府枚方市山田池北町10番1号)

天ヶ瀬ダムは、管理開始から54年が経過し、貯水池内の堆砂量が堆砂容量の80%以上に達している。近年、ダム直上流の堆砂も顕著になってきており、遠くない将来には常用洪水吐きゲートであるコンジットゲートの流入口の高さまで達することが想定される。以上のことから、天ヶ瀬ダムゲート付近の湖底状況を把握するために、スキヤニングソナーやROV（水中ドローン）での湖底状況測定、河床材料採取の調査等を実施した。これらの調査結果を踏まえ、湖底周辺の異物の有無、堆砂の形状、土質等の観点からゲート流入口付近の安全性、ゲート操作への影響を評価した。

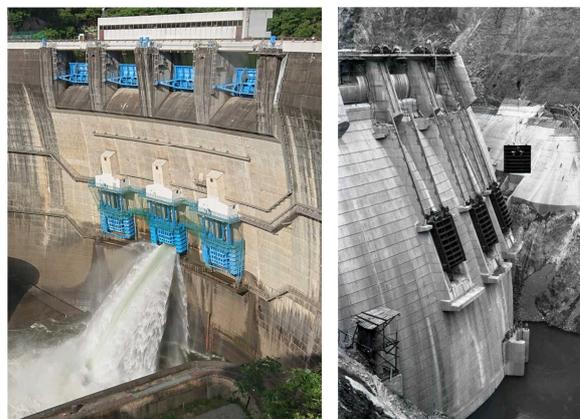
図-1 天ヶ瀬ダムゲート設備（左：下流側 右：上流側）

天ヶ瀬ダムからの放流は天ヶ瀬発電所を介して行われるが、発電所取水量（最大186 m³/s）を超えて放流する場合は、コンジットゲート（図-1）からの放流となる。ゲート放流頻度は年間100日以上あり、特に出水後の琵琶湖水位低下に伴う操作ではゲート放流が長期間に及ぶ。

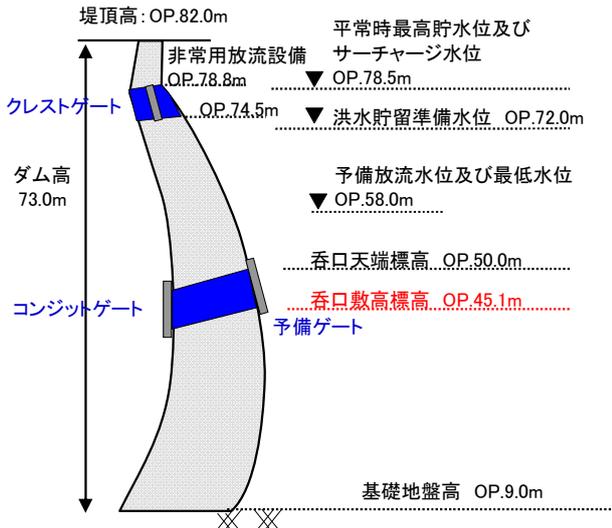
図-2 天ヶ瀬ダム縦断面図

天ヶ瀬ダムのコンジットゲートは、高圧ローラーゲート3門からなり、ゲート呑口敷高はOP.45.1 m、最低水位（OP.58.0 m）より12.9 m低い位置にある（図-2）。また、上流側呑口部にある予備ゲートは高圧キャタピラゲートであり、主にコンジットゲートの点検時に用いられる。

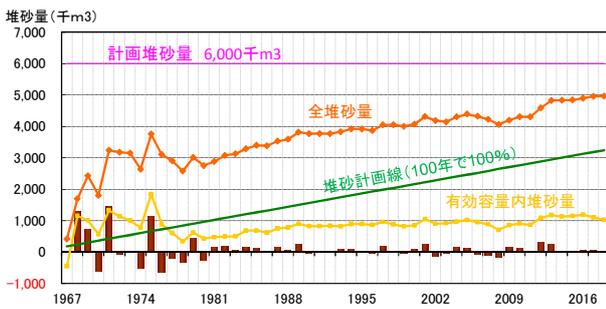
図-3 天ヶ瀬ダム貯水池の堆砂量の経年変化

天ヶ瀬ダム貯水池の堆砂量の推移を図-3に示す。2019年1月時点の全堆砂量は4,956千m³、計画堆砂量(6,000千m³)に対する堆砂率は82.6%となっている。堆砂容量は100年間で堆積すると見込まれる容量であることから、計画の1.5倍の速さで堆砂が進行していることになる。また、有効貯水容量内の堆砂量は1,020千m³であり、これは有効貯水容量の5.1%に相当する。有効貯水容量内に堆積した堆砂は洪水調節機能の低下に直結するため、近年ではその対策として土砂除去等を行っている。

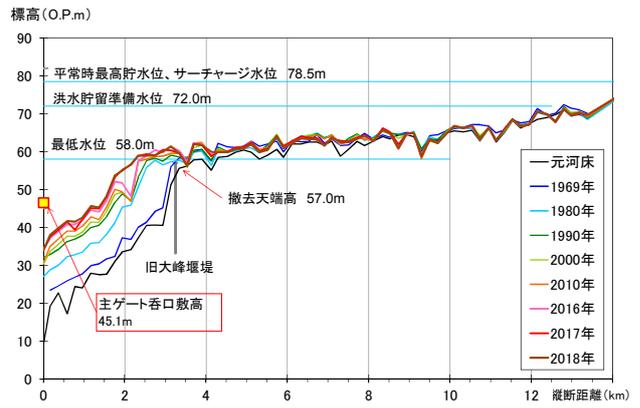
図-4 貯水池縦断方向における最深河床高の経年変化

既往の堆砂測量結果に基づき、最深河床高を経年的に比較した図を図-4に示す。旧大峰堰堤上流部の河床高は、元河床高と比較すると上昇しているものの、変動幅は平均2~3m程度である。一方、旧大峰堰堤下流部では、元河床高よりも顕著に河床が上昇しており、変動幅は20m程度に達する。ダムの管理開始後20年程度までの変化が大きいものの、近年においても、ダム直上流では8年で3m程度堆積している。

堆砂肩(堆砂の勾配変化点)付近の堆砂形状に着目すると、管理開始当初は旧大峰堰堤付近に堆砂肩が存在したが、1970年代に一気に下流に進行し、その後30年程度は形状がほぼ一定を保っていた。しかし、2017年に大きく形状が変化するとともに、さらに下流へと進行した。

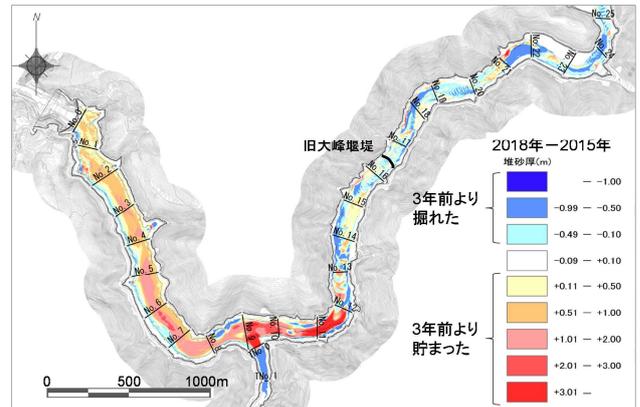
図-5 2015年度と2018年度の堆砂状況の比較図

水中3次元計測を実施した2015年度と2018年度の堆砂状況比較図を図-5に示す。3年間で測線No.12より上流では横ばいもしくは堆砂面が低下したところが多いが、No.12より下流側は概ね上昇しており、特にNo.9からNo.12の範囲では3m以上上昇した箇所が認められた。これは、2017年10月の台風21号出水の際、予備放流で貯水位を最低水位付近のOP.58.72mまで低下させ、貯水池に急激な動水勾配を生じさせたところに500~800m³/sの流量を流下させたことで、掃流力の増大により堆砂肩が大きく下流側に移動した影響と考えられる。

しかし、一時期ほとんど変化が無かった堆砂肩付近の形状が一度の出水で大きく変化したことから、今後の出水においても堆砂肩の進行が想定されるため、余裕のあるうちに堆砂対策を行っていくことが重要である。

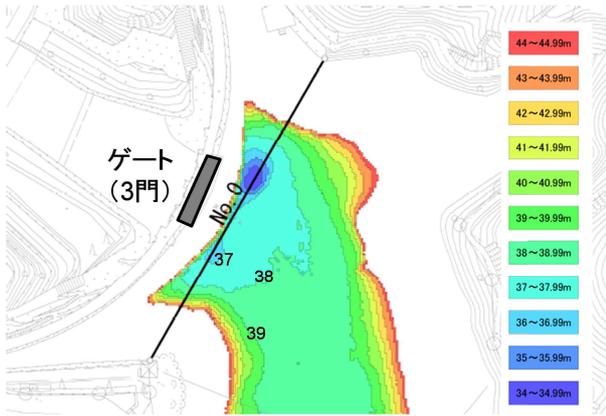
図-6 堤体付近の堆砂面標高図

2019年1月に計測した堤体付近の堆砂面標高図を図-6に示す。右岸側の3号ゲート付近の標高が最も低いが、1号・2号ゲート付近においてもおよそOP.37mであり、ゲート敷高まで8m程度の余裕がある。

貯水池の堆砂状況及び堤体ゲート付近の各種調査から、ゲート操作に支障を及ぼすような物体が堤体付近及び旧大峰堰堤近くまでの範囲でも認められず、また堤体付近の現在の河床高からコンジットゲート呑口敷高までは8m程度の余裕があることから、現時点あるいは近い将来において、コンジットゲートに堆砂の進行や湖底堆積物によって支障が出る可能性は少ないと判断される。

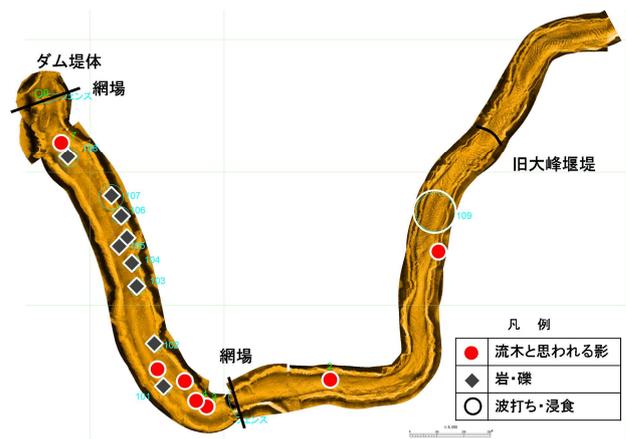
図-8 サイドスキャンソナー合成モザイク図

サイドスキャンソナー記録の情報を統合し、調査範囲全体をモザイク図としたものを図-8に示す。上流側の網場より上流の川底は比較的砂質で、河床波の形成が多くみられた。一方、網場よりダム側は岩が多くみられた。また、土砂以外の堆積物は図中の7箇所で見木らしき影が確認されたが、全体としては著しく悪影響を及ぼすであろう物は認められなかった。

一方、ダム堤体付近はデータ取得が困難な範囲があった。これは、地形が入り組んでいること、ダム堤体や岸壁等の硬い物質が近くにある場合には、それらの物質に当たった音波の反射が強く、底面の情報を含む比較的弱い音波の情報を消してしまうことが原因と考えられる。

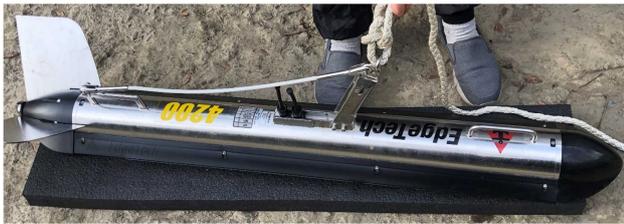
図-7 4200MP ソナー曳航体

天ヶ瀬ダム堤体上流から旧大峰堰堤上流までの範囲において湖底にゲートに悪影響を及ぼす可能性のある支障物（例えば沈木など）の有無を確認した。調査船にEdgetech社製サイドスキャンソナー4200MP（図-7）を機装し、計画測線上の湖底面状況を連続的にデジタル観測し、船上にてデータの収録を行った。曳航中は湖底に曳航体が衝突しないように、曳航用ロープを利用して曳航体の高度を調節し、高度の目安は湖底から5～10 m程度とした。

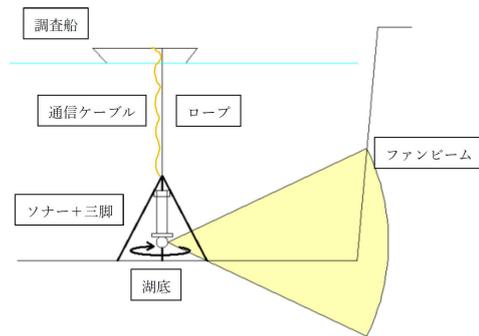
図-9 スキャンソナー計測イメージ図

より堤体付近の情報取得に特化して堆砂面の状況を把握するため、スキャンソナー調査を実施した。調査船から三脚に取り付けたスキャンソナー（Kongsberg Mesotech社製 MS1000）を湖底に投下し、着底後に360°のスキャンを行った（図-9）。調査地点は天ヶ瀬ダム堤体上流域をカバーできるように、100 mレンジでの調査を1地点と、30 mレンジでの調査10地点とした。調査地点への移動はGNSSにより行った。

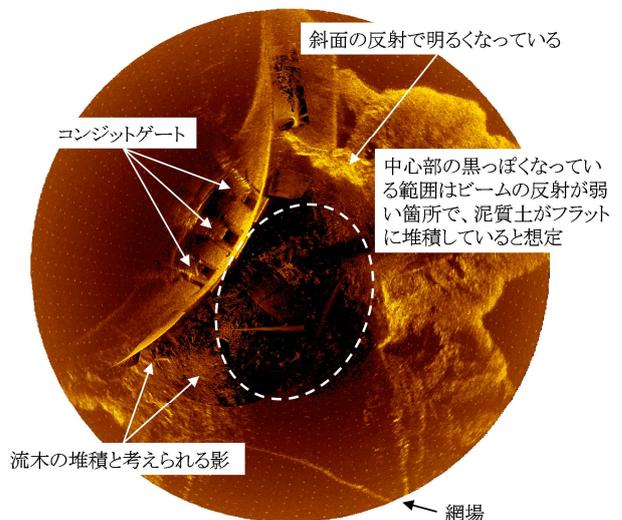
図-10 スキャンソナー合成図

調査で得られた全体の重ね合わせ図を図-10に示す。画像が黄色になっているのはビームの反射が強い箇所、斜面や材質が岩の範囲である。中心部の黒っぽくなっている範囲はビームの反射が弱い箇所、泥質土がフラットに堆積しているものと考えられる。また、堤体中心よりやや左岸側に流木と考えられる堆積物が見られたものの、全体的には支障物は発見されず土砂が一様に堆積しているものと考えられる。

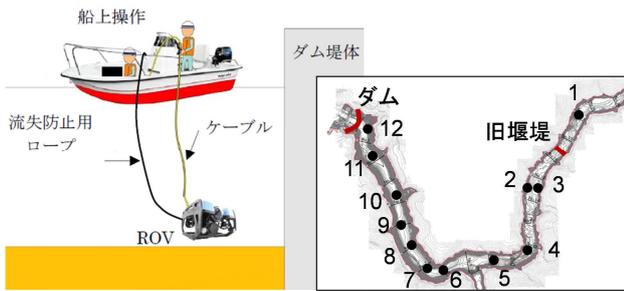
図-11 ROV調査 (左:イメージ図 右:調査地点)

サイドスキャンソナーによる調査を踏まえ、支障物のある可能性が高い計12地点にてROV (Blue Robotics社製BlueROV2) による撮影を行った (図-11)。そのうち4地点の結果を図-12に示す。全12地点中3地点で流木 (沈木) らしきものを確認した。上流部は流れがあり、底質も砂質であるため撮影が比較的容易であるが、ダムサイトに近づくにつれて細粒分の土砂の堆積が多くなり、ROVを移動するとプロペラにより堆積土砂が舞い上がってしまうため撮影が困難であった。

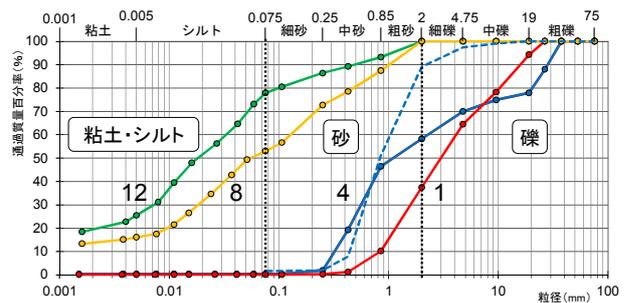
図-13 粒度分布図 (地点番号は図-11の地点と同じ)

ダムに堆積した土砂を、船上からエクマンバージを用いて採取し、粒度試験 (JIS A 1204) を行った。採泥調査はROV調査と同一の12地点とした。代表地点の粒度分析結果を図-13に示す。併せて、地点4の2006年調査結果 (図中の破線) も示した。

旧大峰堰堤上流の地点1及び旧堰堤下流の地点4では礫

成分の堆積がみられたことから、礫成分の土砂も旧大峰堰堤より下流へ流下していることがわかる。なお、地点4は現在の堆砂肩付近の粒度分布である。地点8では粘土・シルト成分の土砂の割合が多くなり、ダム堤体付近の地点12ではその割合が約8割程度であった。これは、全体的には下流へ行くほど粒径が細くなるという一般的な傾向と合致する。また、過年度の調査結果と比較すると、地点4において粗粒化の傾向が認められたことから、これまでは旧堰堤が貯砂ダムとしての役割も果たしていたと考えられるが、その効果が薄くなってきたことが示唆された。
