法面対策工事における 三次元測量技術の活用検討

法面対策工事は、高所かつ急傾斜地で施工されるが、施工管理や検査における計測作業についても、ロープ足場を用いて直接測定が行われており、計測の安全性や効率が課題となっている。また、現地は凹凸があり不定形な場合が多く、代表地点での単点計測はその計測精度にも課題がある。そこで、現地に立ち入ることなく面的な計測が可能であり、近年導入が進められている三次元測量技術に着目し、当所での法面対策箇所において、UAV写真測量（ドローンによる写真測量）および地上レーザ測量を試行的に実施した。本稿では、試行事例を紹介するとともに、従来の計測手法との比較により、法面対策工事への適用性を検討した結果を報告する。

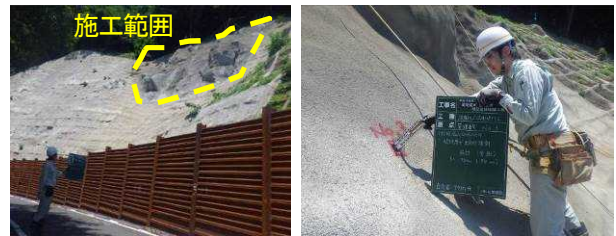
写真-1 法面対策工事における出来形計測の様子

筆者らの所属する長浜土木事務所木之本支所でも、新技術の採用を積極的に検討することとし、実施している取り組みの一つが、法面対策工事における新技術の導入である。当所は、管内に山間部の道路が多く、近年豪雨災害が頻発化し道路法面の被災リスクが高まっていることから、法面対策工事を数多く実施している。法面対策工事は、高所かつ急傾斜地を対象として実施するため、施工時の危険性が高いのはもちろんのこと、出来形管理等の計測についても、ロープ足場等を用いて直接測定が行われており、危険な作業となる（写真-1）。検査や立会においても、ロープ足場の使用に慣れていない監督職員や検査職員が現地に立ち入るのは困難で、大きな危険が伴う。また、現地には凹凸があり不定形な場合が多く、代表地点での単点計測では、その計測精度にも課題がある。

図-11は、写真-1に示すモルタル吹付工（厚さ7cm）の施工現場において、施工前後にUAV写真測量を実施し、データの重ね合わせにより鉛直方向厚さを自動計算した結果である。モルタル吹付工における出来形管理基準¹⁾では、200m²に1箇所の頻度で厚さを管理することとされているが、三次元測量技術を導入すると、全施工範囲に渡り厚さの分布を確認できる。

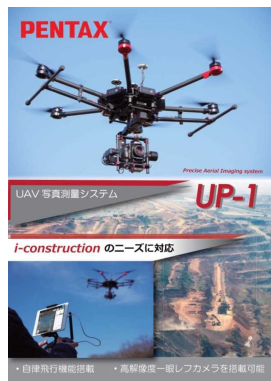
写真-2 使用したドローン

DJI社製 INSPIRE

DJI社製 PHANTOM 3

PIアサヒ社製 UAV写真測量システム UP-1 (カタログより)

使用したドローンを写真-2に示す。ドローンの普及により、空中写真の撮影が手軽になったことで、従来から活用されてきた空中写真測量についても実施が容易となり、UAV写真測量として現在実用化が進んでいる。

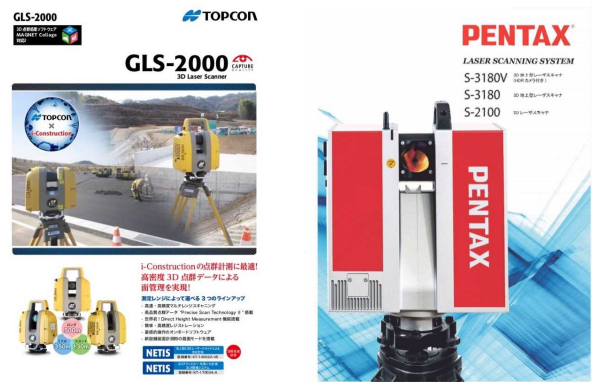
写真-3 使用したレーザスキャナ（カタログより）

トプコン社製 GLS-2000 PIアサヒ社製 S-3180

使用したレーザスキャナの概要を写真-3および表-1に示す。計測対象にレーザ光を照射し、反射してきたレーザ光を受光して距離と方向を取得するシステムで、1秒間に10万点以上の大量のデータを取得できる。

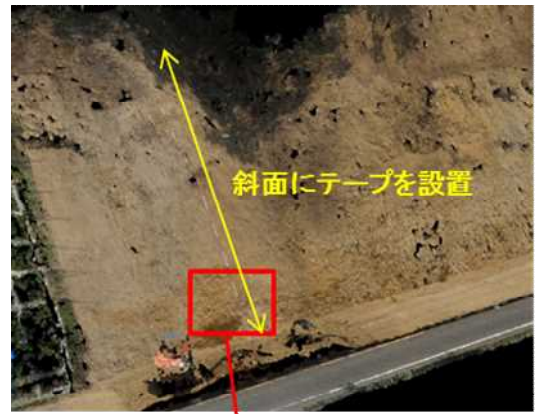
図-3 UAV写真測量の計測結果

拡大

図-3は、道路法面におけるUAV写真測量の計測結果である。点群データによる面的な計測が可能で、現地に設置したテープの長さも正確に計測可能であることを確認できた。
