ICT施工と水陸両用建設機械を活用した 布目ダム副ダム堆砂除去工事の報告

本稿は、施工管理の省力化、工程短縮および施工中の安全確保を念頭に ICT 施工と水陸両用建設機械を活用して施工した副ダム堆砂除去工事の報告を行うものである。

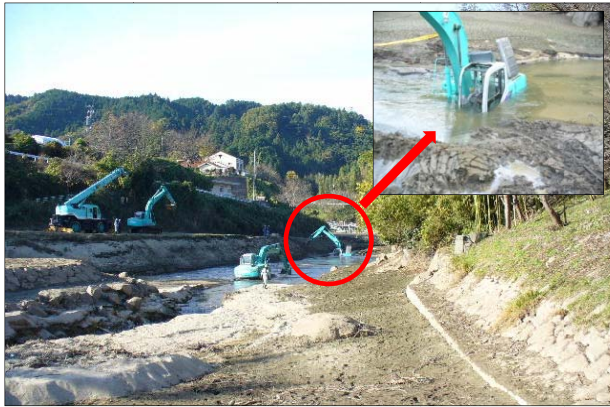
写真-1 平成 18 年度堆砂除去工事での事故状況

また、布目川右岸側や深川の土質は、シルトと砂の互層からなる軟弱な堆積土砂であることから、過去には、堆砂除去を行うためバックホウを進入させたところ、水没する

事故も発生している(写真-1)。

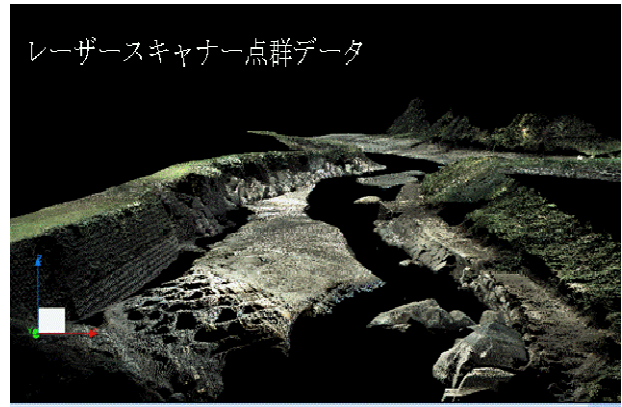
図-2 施工箇所のレーザースキャナ点群データ

施工箇所周辺は雑木や橋梁などの障害物があり、空中

写真撮影による UAV 測量の活用は困難であったため、レーザースキャナにて起工測量(図-2)を行った。

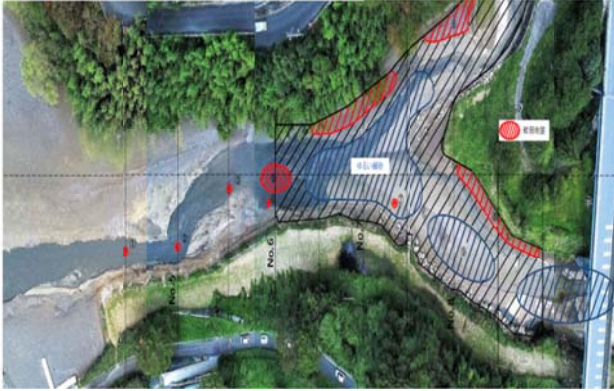
写真-2 施工箇所の現地調査結果

今回の堆砂除去工事において、水陸両用建設機械を使用するため事前に現地調査を行った結果(写真-2)、施工範囲は、広範囲にわたり軟弱な地盤であった。

しかし、副ダムの水位を低下させることで水陸両用建設機械の進入可能な水深1.5m以下となることから、水陸両用建設機械の活用が可能と判断した。

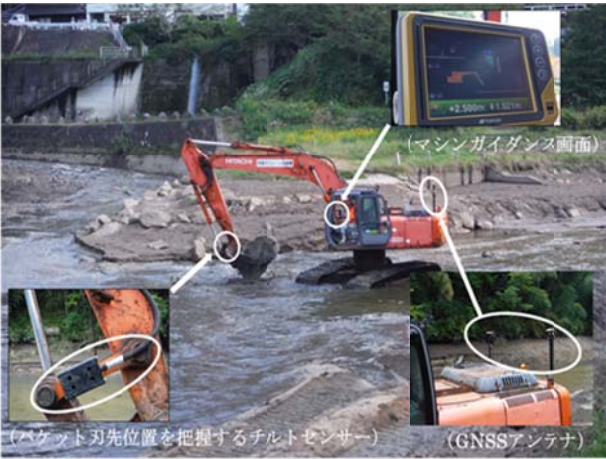
写真-3 水陸両用バックホウ

また、水陸両用建設機械とは、履帯幅 960mm の湿地用グロースシューを装着して接地圧を小さく(0.33kgf/cm²)できることで軟弱な地盤でも対応できるとともに、水深 1.5m 程度の箇所でも施工可能な建設機械である。

掘削作業の施工管理は、水陸両用バックホウ(写真-3)に ICT 機能を付加して実施した。

具体的には、水陸両用バックホウとバケットの刃先位置をリアルタイムに把握して(写真-3)、施工用データと

3次元設計データとの差分を表示しバケットを誘導する3次元マシンガイダンス技術(写真-3)を用いた施工を行った。

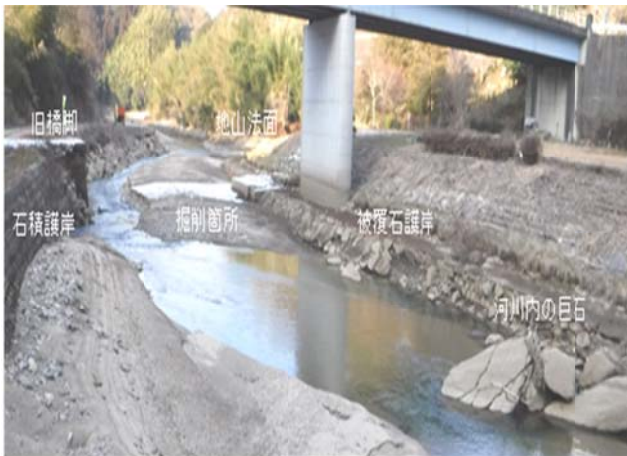
写真-4 施工箇所の河川状況

本河川のように川幅が狭く屈曲した複雑な法面形状をもつ河川掘削範囲(特に切出し位置)の3次元設計データの作成にあたっては、3次元起工測量結果と現場との相違がないか入念に確認を行う必要があった。(写真-4)

また、被覆石護岸等の根入れ深さは、3次元起工測量結果からは表層の点群データのみのため判断がつかず、実際の掘削時に堆積土砂の下の被覆石護岸を損傷させる可能性があるため十分に注意する必要があった。

この事象の対応策として、護岸工事の完成図(2次元図面)等で構造を把握し、3次元設計データに反映した。

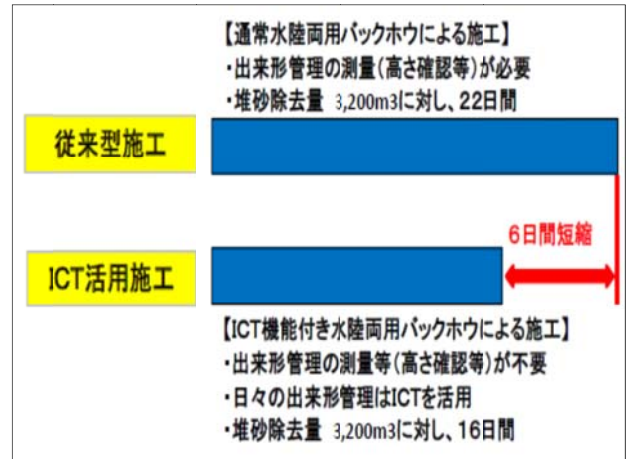
図-6 従来型とICT施工の工程比較(概算)

今回 ICT 施工を活用した効果は、レーザースキャナ測量で取得した3次元点群データから3次元設計データを作成し、3次元出来形管理を実施したことで、従来工法による施工に比べ、施工範囲を面的に施工管理でき、日々の出来形測量業務などが不要となったことで、業務の省力化による工程の短縮を図ることができたことである(図-6)。
