# (国) 482号(町道岩小屋線)の供用に伴う 安全対策について

国道482号(旧町道岩小屋線)は、令和元年5月25日に供用を開始した兵庫県美方郡香美町小代区秋岡と鳥取県八頭郡若桜町つく米を結ぶ約6.4kmの道路である。同区間は、高山に囲まれる小代溪谷に位置する狭隘な道路であり、平成13年度に供用可能な状態まで整備を進めたが、度重なる災害で法面崩壊が発生し、平成16年10月に再び通行出来ない状態となり、国道482号では唯一の通行不能区間となっていた。地形条件から、抜本的な改良工事が困難であったため、道路防災、待避所設置、橋梁修繕、防護柵設置などに取り組み供用することが出来た。本稿では、安全な通行を確保するため実施した対策及び現在も引き続き取り組んでいる交通安全や緊急時の対策について説明する。

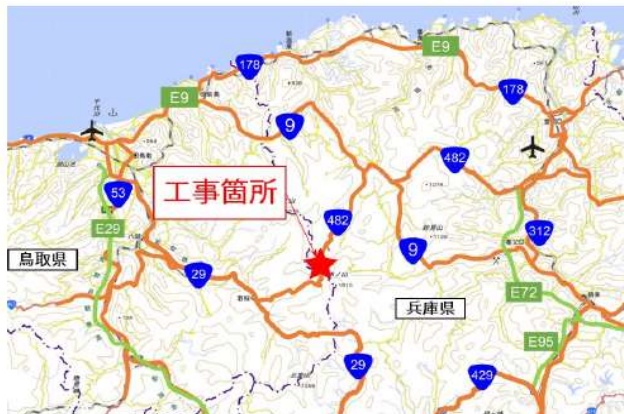
図-1 国道482号(町道岩小屋線)の概要図

- ・ 事業延長 L=6.4km
- ・ 事業期間 平成25年～令和元年
- ・ 主な対策工法  
落石防止網工  
落石防止柵工  
法枠工  
待避所設置  
路側防護柵設置

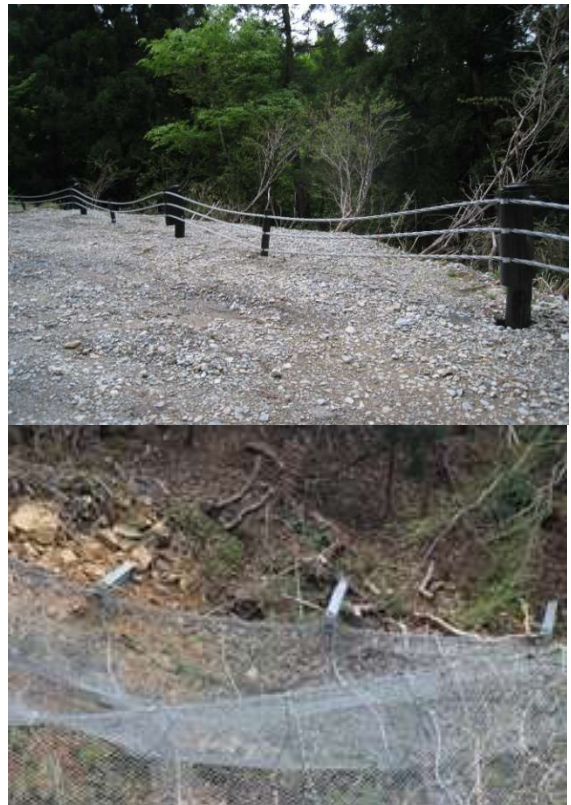
写真-2, 3 落石防止網・防護柵の被災状況

平成 25 年度より順調に工事を進めていたが、平成 28 年度の豪雪により、落石防止網等が被災を受けた（写真-2, 3）。

その原因は、当初の設計において最も近くの積雪センサーで記録された最大積雪深 2.0m を設計積雪深としていたが、平成 28 年はその積雪深を超える約 3.0m の積雪があったことから、積雪荷重により支柱アンカー、吊ロープの破断が発生したことが支柱の倒壊に繋がったと推定される。

これにより、設計積雪深を現場の実績に合うよう箇所毎に見直し、積雪加重に耐えられることを前提に施工条件も加味して復旧工法を選定した（ブレイクアンカー工法を採用）。

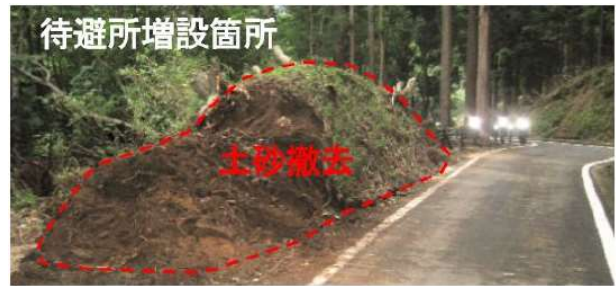
写真-5 待避所増設箇所状況

供用開始時は全 66 箇所であったが、用地買収が必要でなく、土砂を掘削するだけでスペースを確保できる箇所（写真-5）などを 28 箇所整備することにより令和元年 8 月時点で全 94 箇所となった。

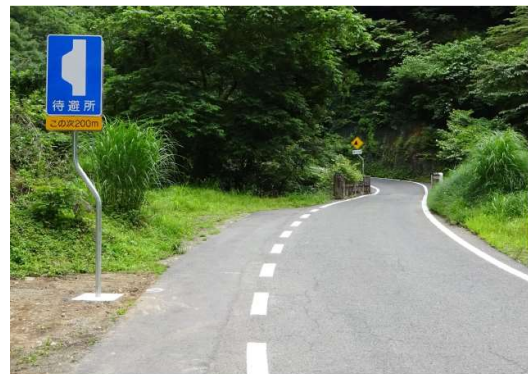
写真-6 待避所案内標識

待避所の位置表示は、次の待避所までの距離を『この先〇m』と表示し、わかりやすく案内することとした（写真-6）。供用後 1 ヶ月以内で整備を完了した。整備完了までは暫定的に工事看板などで案内することで対応した。

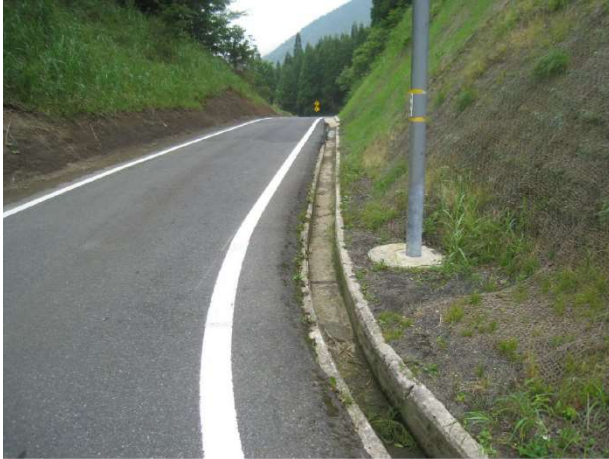
写真-7 脱輪の恐れのある側溝

道路側溝に蓋が無い箇所が県境にあり、道路幅員が狭いため、離合する際に脱輪する恐れがあった（写真-7）。

兵庫県側は供用開始後 1 か月で蓋掛け等の対策を行った。鳥取県側の設置は鳥取県八頭土木事務所と調整している。

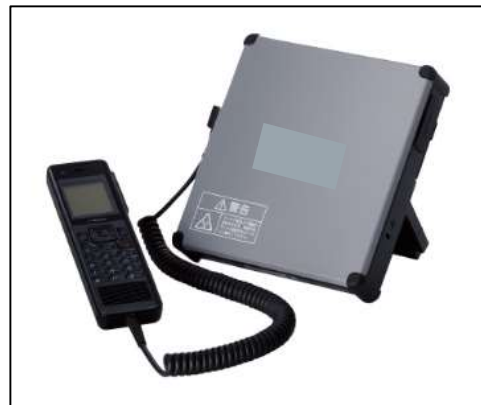
図-2 設置される衛星電話の例

検討の結果、ランニングコストを含めた経済性から衛星電話を設置することとし、不通区間に 1 km～2 km に 1 箇所設置する。現在は、電源の確保や機種を選定などの検討を行っている。
