# 国道168号十津川道路の開通について（報告）

近畿地方整備局 奈良国道事務所 計画課 （〒630-8115奈良県奈良市大宮町3-5-11）

国道168号 十津川道路は、国土交通省権限代行事業として、安定した交通の確保・生活の利便性向上・地域の活性化等を目的に整備を進めてきた。

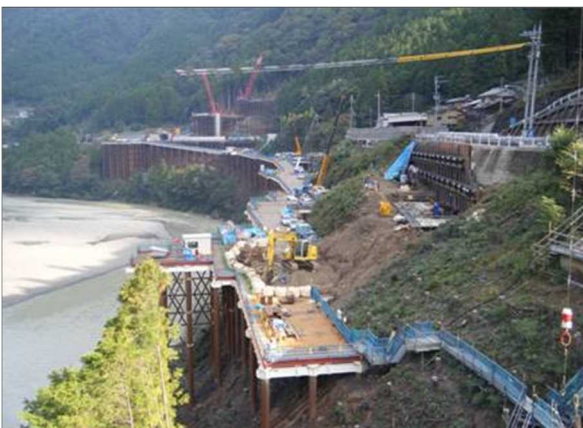
写真-2 進入路施工状況

橋梁等の構造物の施工においては、急峻な山地部での施工となり、現道から施工箇所へのアクセスのため、仮栈橋による工事用進入路の構築を行った（写真-2）。

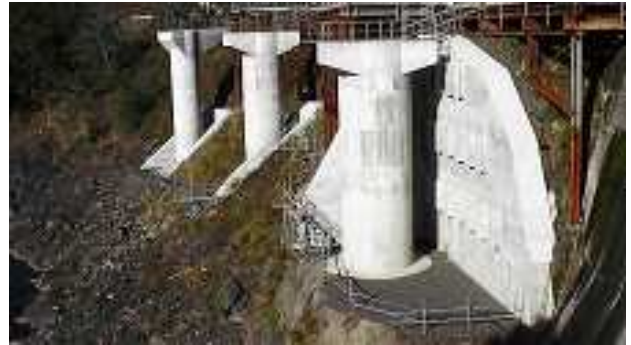
写真-3 掘削が最小限となる工法の採用

十津川道路においては急峻な山岳地形であることから、土工構造物や橋梁下部工の施工にあたっては、掘削範囲が膨大になる。このため、本体構造に採用された構造形式は、掘削土量の縮減を目的として掘削影響が最小限となる工法等を採用した。（写真-3）

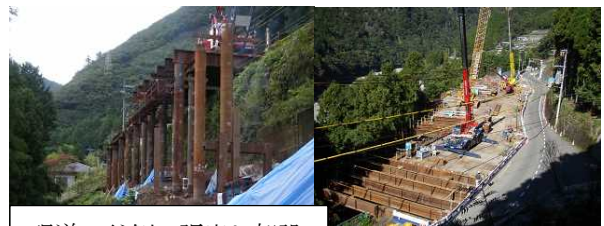
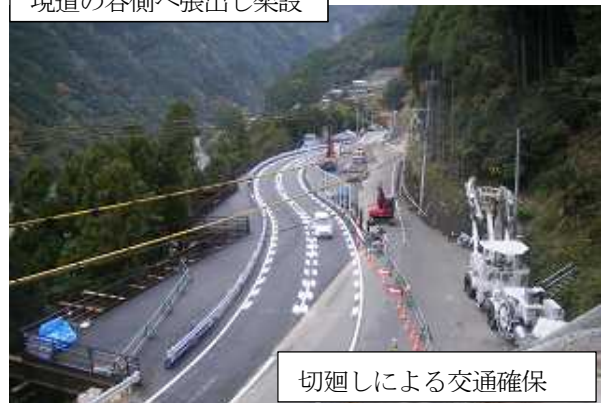
写真-4 栈橋活用による現道切廻し状況

また、下部工等の構造物やトンネル坑口の施工においては現道交通を確保しつつ狭い施工ヤードを有効に活用して地域に配慮しながらの施工を実施した（写真-4）。

現道の谷側へ張出し架設

切廻しによる交通確保

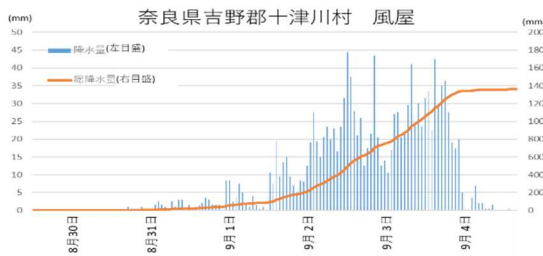
図-2 8月30日からの降雨状況

本台風の影響により2011年8月30日17時からの総雨量は、紀伊半島を中心に広い範囲で1,000mmを越え、十津川村風屋で1,358mm（9月平均282.7mm）と、年間降水量（年間平均2,314mm）の5割以上がこの期間に降る記録的な大雨となった<sup>2)</sup>（図-2）。

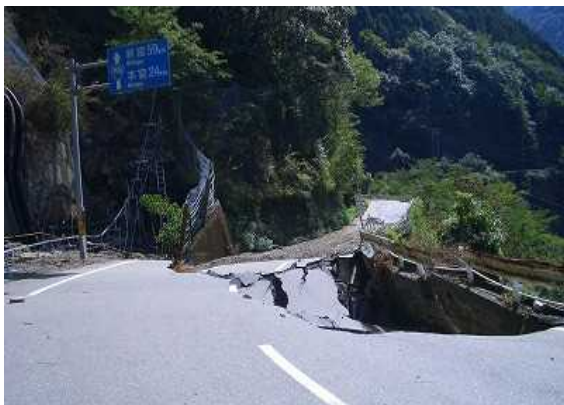
写真-5 2工区に並行する国道168号で道路崩壊が発生

この降雨により、十津川道路2工区と並行する現道国道168号で大規模な道路崩壊が発生し通行止めとなり、十津川村の南北間の幹線道路が分断されることとなった（写真-5）。

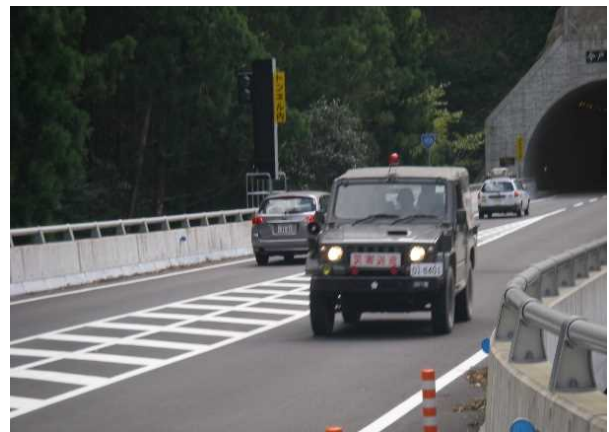
写真6 緊急開通した十津川道路

上記の事態より、2011年9月19日に開通予定であった十津川道路（2～3工区）について、現道が被災し通行不能となった事による緊急措置として、開通までの手続きを調整するなどして、2011年9月6日に十津川道路2工区・3工区を緊急的に一般開放した（写真-6）。

これにより、国道168号の崩落に伴う通行止めによる緊急車両や復旧に必要な車両・地元の生活道への大幅な迂回を回避でき、救援活動やインフラ復旧活動の支援と、地域の方々の生活道路を確保できる事となった。

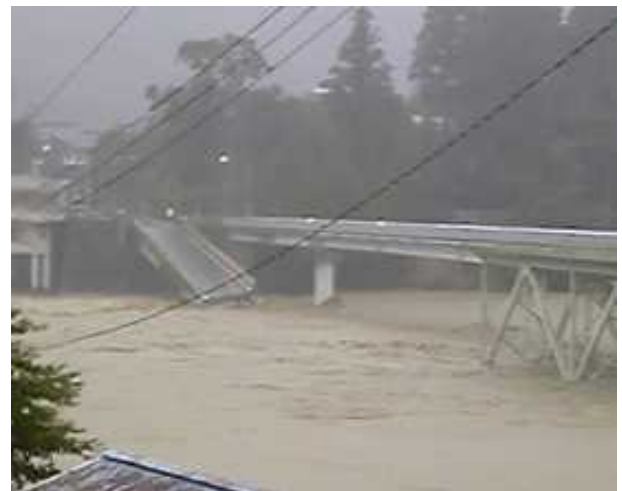
写真-7 国道168号折立橋が落橋

また、上記の箇所のほかに、1工区に並行する現道168号では折立橋が落橋した（写真-7）。

この落橋により村内の幹線道路である国道168号の南北への通行は寸断され、十津川対岸の県道を大幅に迂回通行する必要が生じた。しかし、この迂回路は幅員狭隘区間であるほか、大型車荷重の通行には対応しておらず、迅速な復旧および地域の生活に必要な道路通行に重大な影響を及ぼす状況となった。

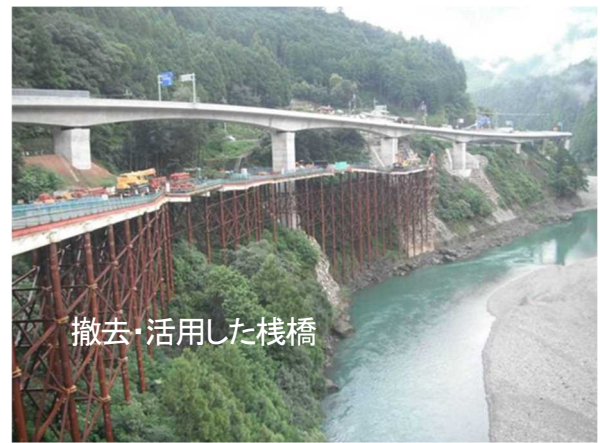
写真-8 今戸高架橋の工所用栈橋

落橋した折立橋については、本災害による国道168号への被害に伴う崩落・通行止めのため、資材および重機の搬入が困難な状況であったが、当該復旧箇所付近に近接する、十津川道路の工事現場である今戸高架橋の完成後に撤去中であった仮栈橋があり、それらの資材を一部転用（写真-8）することにより対応する事となった。

また、重機も現地に撤去のために存置されているベスマシン65tクローラークレーンを活用することとなった。

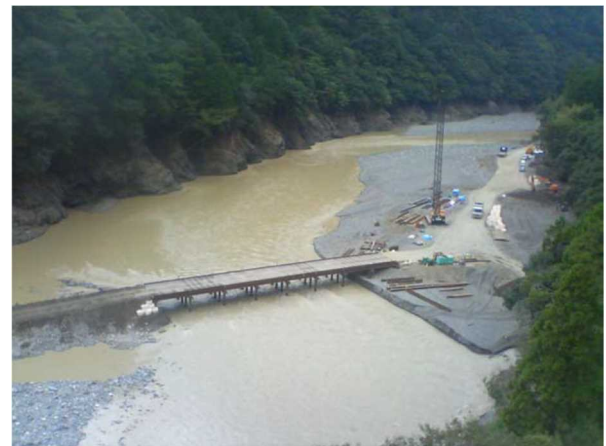
写真-9 河川側への進入路構築

仮栈橋の資材搬入および折立橋下部工への進入を図るため、河川側に工事用道路を設置し、仮橋を設置・活用しつつ進入を図った（写真-9）。

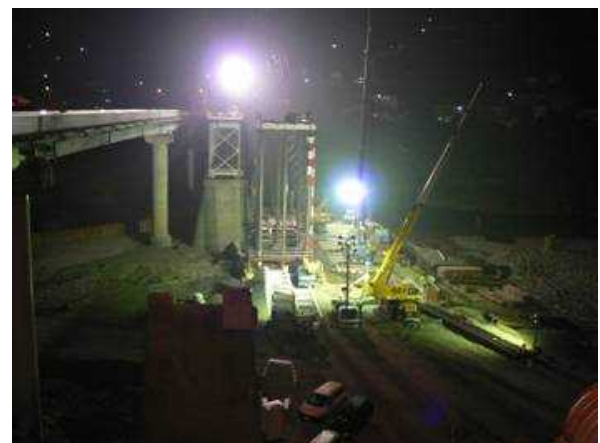
写真-10 24時間体制での復旧作業

折立橋の迅速な復旧を目指すため、現場では作業を3交代制の24時間体制で工事を進めた（写真-10）。

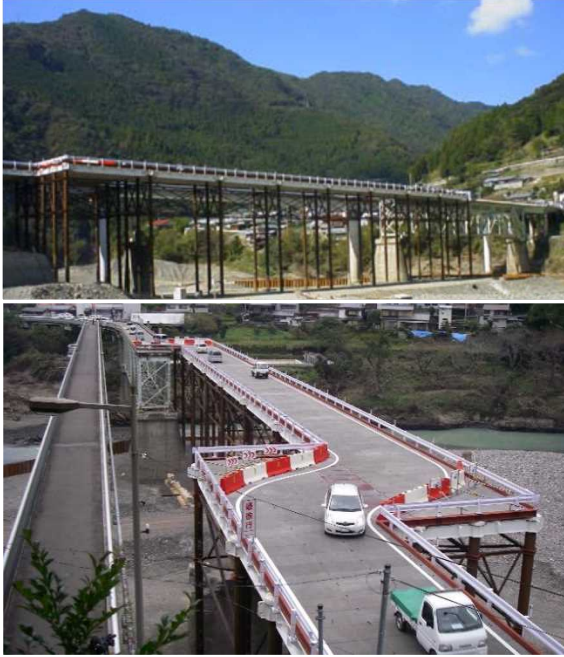
写真-11：折立橋応急復旧状況

地元の皆様のご理解・ご協力のもと、2011年10月30日午前7時に折立橋の応急復旧が完了し、開通する事ができた。<sup>3)</sup>

当初の工程では工事着手（9月16日）から6ヶ月かかる見込みであったが、4ヶ月半短縮した約1ヶ月半で応急復旧を完了することができた。

これにより、国道168号の十津川村南側への交通アクセスの応急復旧と同時に1工区推進に向けた工事用進入路が確保された（写真-11）。

なお、折立橋の落橋していない部分については、載荷試験により耐力の確認を行ったうえで活用した。

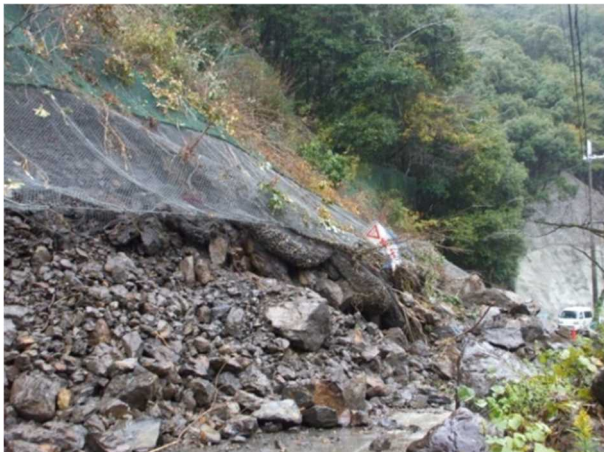
写真-12 起点側坑口予定地付近での法面崩落

1工区の十津川温泉北トンネルにおいては2009年にトンネル起点側坑口予定部分で崩落が発生（写真-12）しており、その対応策の検討が必要であった。

- ・崩壊斜面は上方の尾根まで斜面が緩んでいる。
- ・斜面末端から崩壊し、上方へ拡大するおそれが高いとの意見があり、十津川温泉北トンネル起点側の坑口部分については、起点部分での道路構造を変更し、崩壊リスクの低い坑口位置への設置等のトンネルの構造変更を実施した。

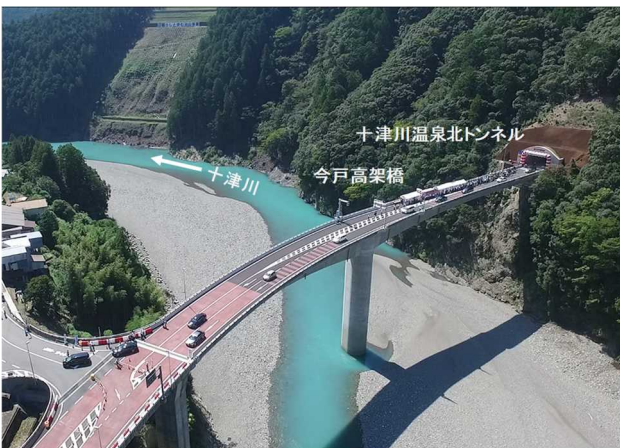
写真-15 今戸高架橋渡河部を上空から望む

開通した1工区の今戸高架橋は橋脚数の縮減を図り、地形改変を最小化するために、下部工には掘削の少ない工法を採用し、上部工形式についてはスリムなPC箱桁橋を採用することで、美しい十津川村の景観に配慮した構造形式としている（写真-15）。
