# 想定し得る最大規模の高潮浸水想定について

# 千苺ダムの治水活用について

# 平成29年台風21号による木津川基盤漏水の 対策工実施および事後検証について

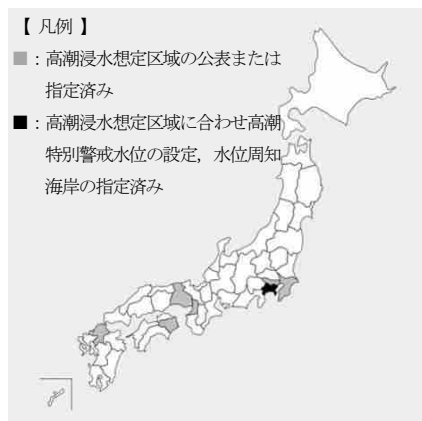
図-1 全国の公表または指定の状況

兵庫県においては、2019年度から検討を行い、2020年度末以降の指定を予定している。なお、2020年6月時点で、全国で水位周知海岸の指定と高潮特別警戒水位の設定の両方を終えているのは神奈川県のみである。

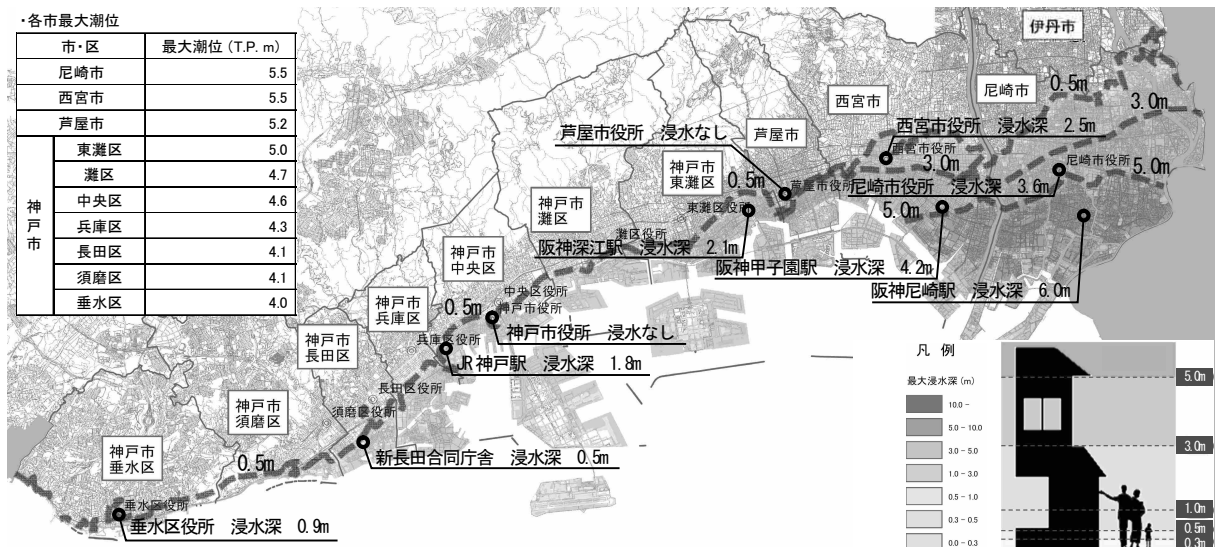
図-2 高潮浸水想定区域 (大阪湾沿岸)

尼崎市～神戸市沿岸の最大潮位と浸水想定区域の結果を図-2に示す。市域の4割がゼロメートル地帯である尼崎市では、阪神尼崎駅周辺で浸水深が6.0mとなり、市域

の4分の3が浸水する結果となった。尼崎市や西宮市では、一般的な一戸建ての2階が水に浸かる3m以上の範囲が全体の浸水域の5割強となる。また、神戸市においては、南海トラフ地震の津波想定より約2.4倍広い範囲が浸水する。

各市の最大潮位は、東に向かうほど高くなっており、これは尼崎市や大阪市など大阪湾の奥側で吹き寄せによる潮位の上昇が大きくなるが反映されている。実際に2018年台風第21号による最高潮位においても、神戸検潮所のTP+233cmに対して、尼崎検潮所ではTP+353cmを記録した。

浸水範囲や浸水深は、潮位と地盤高の影響を大きく受けるため、海域での潮位が高く、標高の低い土地が内陸まで広がる尼崎市から西宮市にかけては、浸水範囲、浸水深ともに大きくなり、一方で海域の潮位が湾奥部ほど高くなく、六甲山が市街地に近接して平地が少ない神戸市沿岸においては、浸水範囲が狭く浸水深も小さくなる傾向があった。

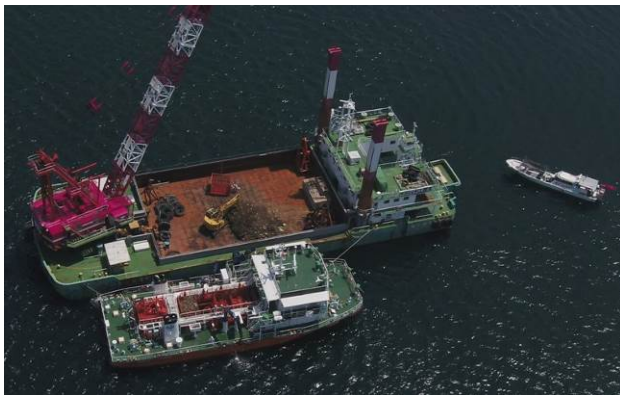
写真-6 起重機船と連携したゴミ回収（「美讃」の事例）

会議の中で2018年7月の集中豪雨で回収した漂流物の陸揚げにおいて、陸揚げのための待機時間が課題として抽出された。四国地方整備局高松港湾・空港整備事務所の海洋環境整備船「美讃」においては、起重機船と連携してゴミの瀬取りをした実績があり、有効的であることが情報共有されている（写真-6）。同会議を踏まえて、近畿地方整備局においても、今後は起重機船や台船などの大型船を所有している災害協定団体とも連携を密にして、効率的なゴミ回収作業を検討していきたいと考えている。

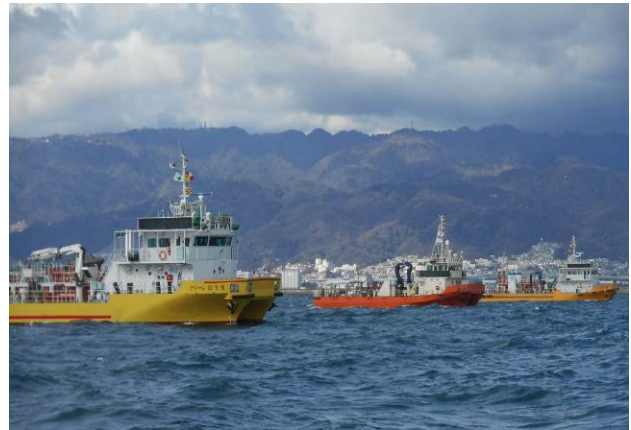
写真-7 「みずき」との合同訓練（2019年度実施時）  
（左からクリーンはりま、みずき、Dr.海洋の順番）

神戸港湾事務所においては、2018年度より四国地方整備局の小松島港湾・空港整備事務所の海洋環境整備船「みずき」と合同で油防除訓練を実施している。2018年度は淡路島都志港沖、2019年度は武庫川第一防波堤沖において、油流出災害を想定して、船舶どおしで連絡を取りながら、油回収機による浮遊油回収訓練、放水と航走による油拡散訓練を実施した（写真-7）。訓練を通じて、事務所のデスク職員及び乗組員相互における協力体制の

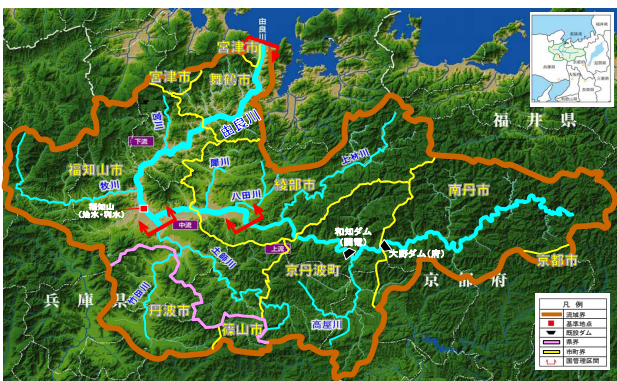
図-1 由良川流域図

福知山河川国道事務所では、由良川水系の直轄管理区間の由良川54.1km、土師川2.3kmを管理している。（図-1）

由良川の上流部は河床勾配が約1/200～1/300と急で流れが速いが、福知山市や綾部市の市街地を擁する中流部の福知山盆地では河床勾配が約1/500～1/1,500と緩くなり洪水が溜まりやすく、下流部では河床勾配が約1/8,000と更に緩やかになり、かつ兩岸に山が迫った狭長な谷底平野となっている。

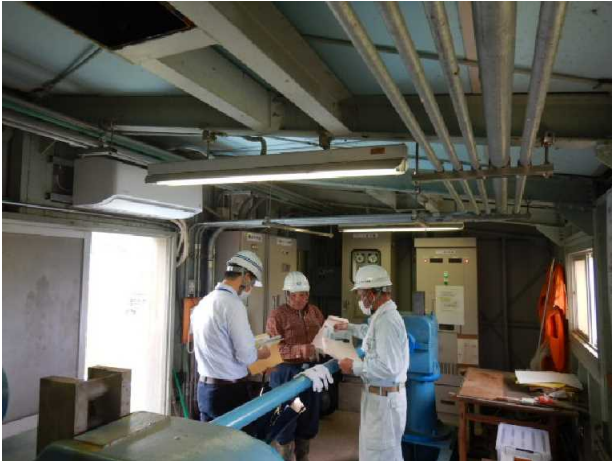
（写真-1）

毎年出水期前に各樋門の点検に立ち会い、樋門操作の再確認やゲート操作に正常に行えるか等の確認をするとともに、要望等の聞き取りを行い、現状の確認を行っている。（写真-1）

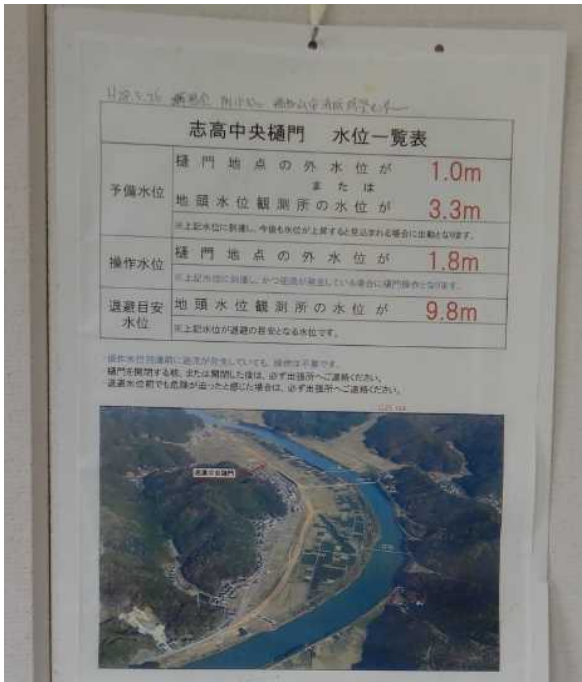
（写真-2）

各樋門ごとに樋門の操作水位や退避水位に関する資料やよくある誤った操作を行わないための注意喚起の資料等の設置を行い、操作のタイミング等の認識と誤操作の防止に役立っている。（写真-2）

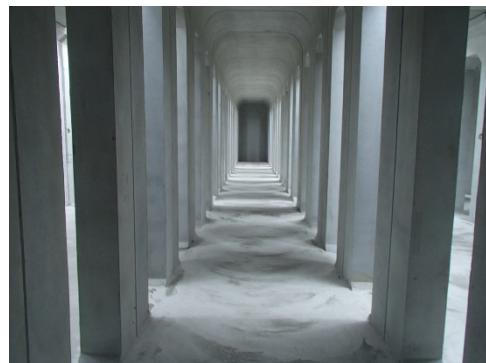
写真-2 貯留施設(伊勢田小学校)

2020年6月現在、6箇所の雨水貯留施設が供用中であり、2箇所の施設が工事中又は工事着工予定となっている。これらの施設が完成すると、10年確率降雨による浸水想定箇所が110箇所から64箇所に減少し46箇所の浸水想定箇所が解消する効果をシミュレーションにて確認できており、今後の事業により浸水想定箇所0を目指して整備を行う予定である。

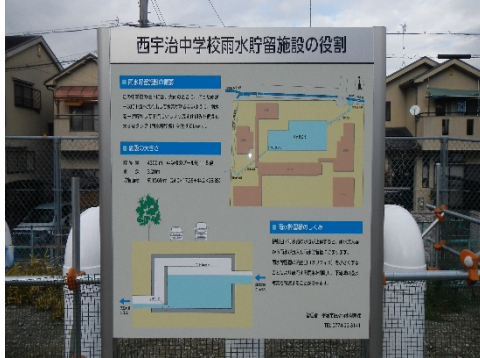
写真-3 啓発看板

又、これら各々の施設には、写真-3のような施設の概要や仕組みを説明した啓発看板を取り付け、多くの人に周知することで、本市の浸水対策について広く理解してもらおうよう取り組んだ。また、工事期間中においては、住民向けの工事説明会や現場見学会を行い浸水対策事業を身近に感じてもらえるように努力した。

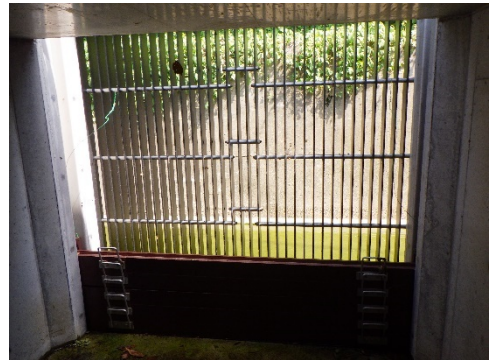
写真-4 取水口堰板

今後は、データを基に取水口に取り付けた堰板（写真-4参照）により堰高の調整を行い、実際の降雨に対して、貯留施設の整備効果を最大限発揮出来るよう検証を行っていく。

供用を開始している各々の雨水貯留施設内部、雨水の取り込みや放流に関連する水路に水位計を設置しており、降雨毎の各施設における水位変化のデータを蓄積している。

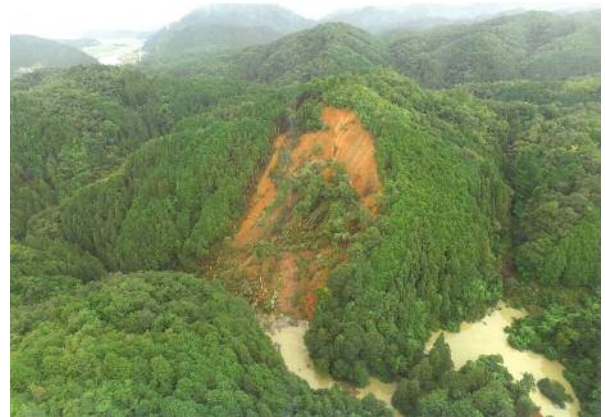
図-2 被災後の谷河川（2018年7月8日）

谷河川の右岸斜面で発生した地すべりにより河道閉塞が発生した。崩壊規模は奥行180 m、幅110 m、層厚30 m、想定地すべり土塊は約40万m<sup>3</sup>と推定されている。谷河川の既設護岸ブロックの残骸が河道閉塞箇所の天端左岸側に移動しており、地すべり土塊の末端が左岸側にせり上げるように河道閉塞している（図-3、4）。

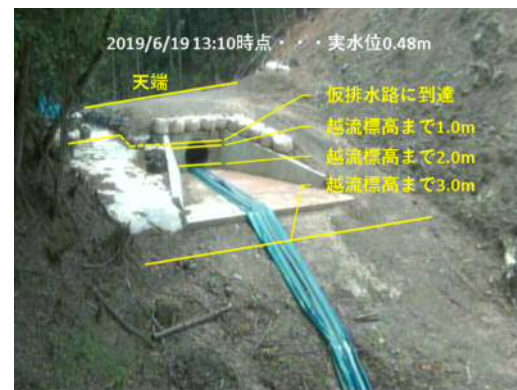
図-7 湛水池の水位の監視

集落付近および湛水池上流の状況把握のため現地調査を実施し、この調査を踏まえ、現地基礎情報の整理、湛水量の概算および縦横断図を作成した。現地状況に対する認識の共有を図るため、翌10日に土砂災害専門家（TEC-FORCE高度技術指導班、9月28日にも調査を実施）である国土技術政策総合研究所主任研究官から技術的助言（図-6）を受け、緊急対応として湛水池水位等の監視体制の構築、監視データの配信システム整備を喫緊の対応として決定した。7月13日から緊急対応に着手し、7月21日からWebシステムにより運用を開始した（図-7）。

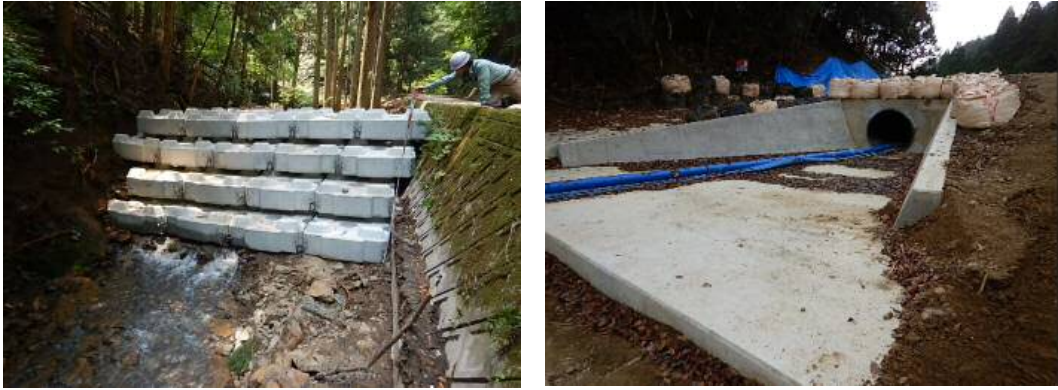
図-9 応急対策工事の状況

- ①水中ポンプによる排水
- ②仮排水管工事(高密度ポリエチレン管φ1.5m)  
 河道閉塞下流面における表面保護工(袋詰め玉石工)  
 河道閉塞天端に排水路(大型土のう)
- ③漏水対策暗渠管設置(φ0.3m)
- ④河道閉塞下流部にブロック積堰堤の配置(2基)
- ⑤河道閉塞部における流木除去工  
 河道閉塞天端への仮設道路を配置

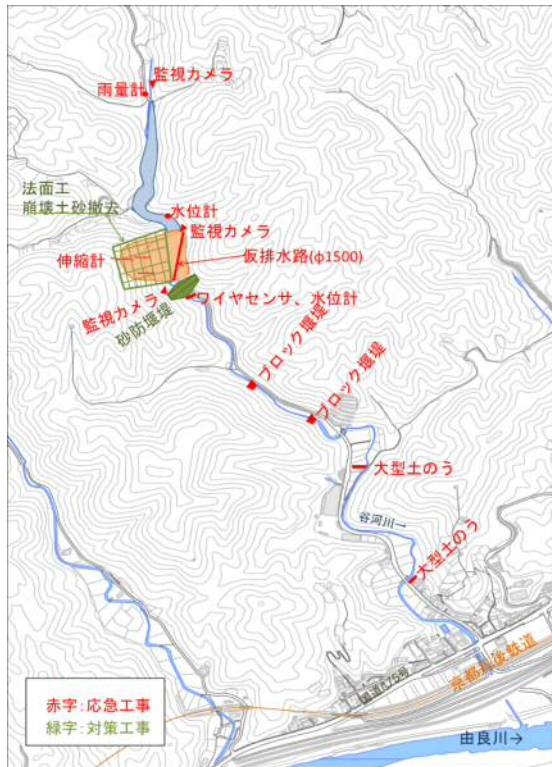
図-10 応急対策工事の概要

具体的な対応としては、以下のとおりとした(図-9、10)。

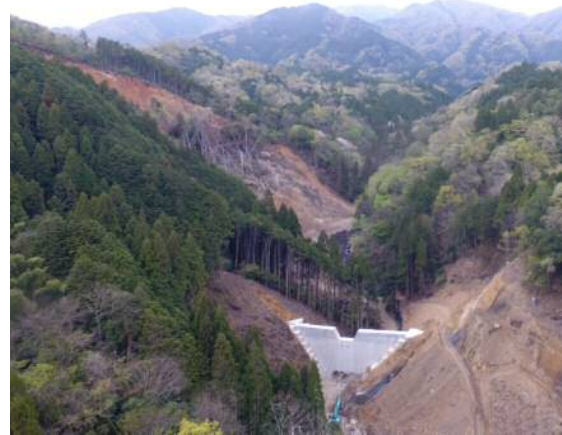
図-16 工事中の状況（2020年4月末撮影）

現在、図-16のとおり砂防堰堤の本堤は完成したところであり、まだまだ気を緩められない状況である。2021年度完成に向け、住民の安心・安全のため、早期完成へ目指してまいります。

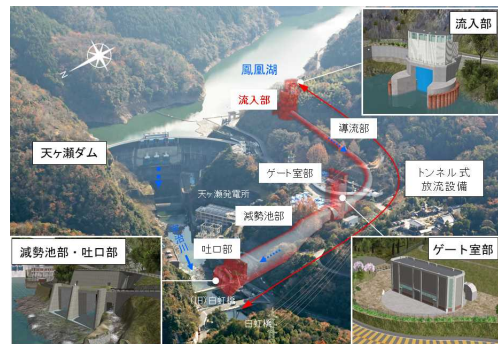
図-2 トンネル式放流設備イメージ図

流入部はトンネル式放流設備の最上流部に位置するダム湖（鳳凰湖）からの取水口となるもので、安定してトンネルに水を取り込めるよう最大水深約40mとなる位置に取水口を設置している。流入部本体は約16,000m<sup>3</sup>のコンクリートを地上から大深度下にかけて打設して構築された構造物である。流入部建設工事の施工フローは図-3に示す通りである。

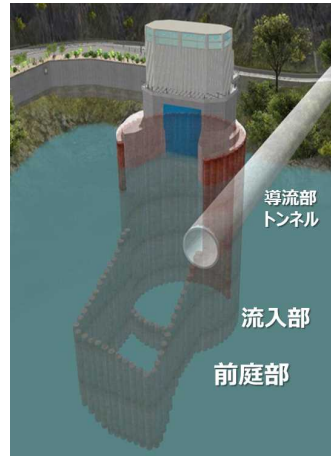
図-5 流入部イメージ図

流入部本体は高さ約50m、直径約30mの円柱状であり、約16,000m<sup>3</sup>のコンクリートにより構築され、26リフトに分割しコンクリート打設を行った（図-4）。その為、コンクリートの打設高さへの対応をはじめ、コンクリート圧送管の配置計画、現場への搬入計画等、諸課題への対応が必要となる。また、構造物は全体的にマスコンクリートとなるため、温度応力によるひび割れが懸念された。

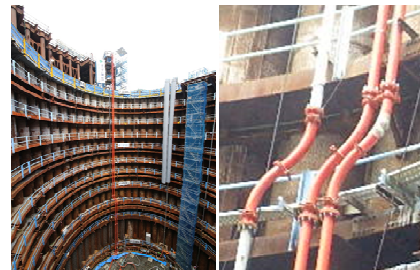
図-9 配管設置状況（左）とバンド管（右）

①については、コンクリートの材料分離を防ぐため、鉛直配管の中間（1箇所）にバンド管（45°，1000R×2）（図-9）を入れ、垂直落下距離を減少させることとした。また、品質低下防止のためには配管内を常にコンクリートが充填された状態を保ち、コンクリートの自由落下を防ぐ必要があった。そこで鉛直配管の下端にシャッター式バルブ（図-10）を設置し、コンクリートが途切れそうになった際にバルブを閉めることで常に充填された状態を保ち、コンクリートが途切れることなく打設することができた。

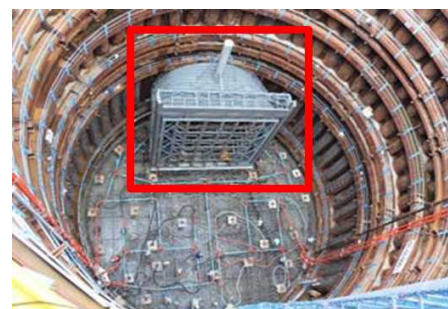
図-11 分岐配管設置状況

②については、広範囲での大量打設となるため、筒先移動が多くなることによる時間ロスやコールドジョイントの発生が懸念された。そこで圧送配管を分岐させて筒先を増設することにより打ち重ね時間の短縮を図った（図-11）。また、施工パターンに合わせた打設の立案や筒先挿入位置の明示、筒先移動の時間を管理することにより打ち重ね時間を厳守させ、コールドジョイントの発生を防いだ。

トランジション管（図-11赤枠）下部については、確実にコンクリートを充填させるため、埋設の配管を設置してコンクリートが管の下部で吹き上がるような配置にして打設を行うことで密実に充填させることができた。

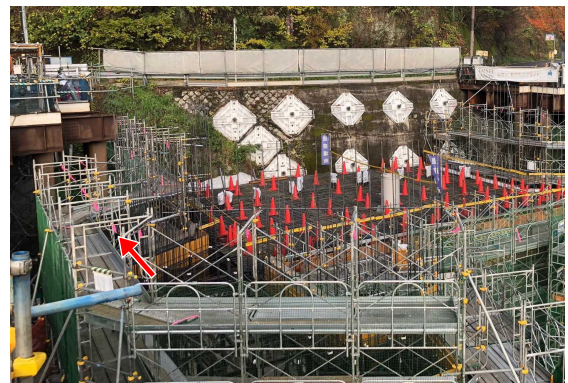
図-14 頭上の注意喚起（ピンクリボンの設置）

験施工の依頼、また、不具合が生じた場合の対応等に関して受注者との入念な調整を行った。さらに、打設時は足場・作業床等を多数の作業員が行き来するので、安全通路の設置や頭上注意の注意喚起（図-14）が出来ているかなどの（多数の車両が輻輳することから、頻繁に現場確認を行ったり、交通安全連絡会を設置することで受注者の意識を高めさせたりなど）安全対策についても十分な確認を行った。

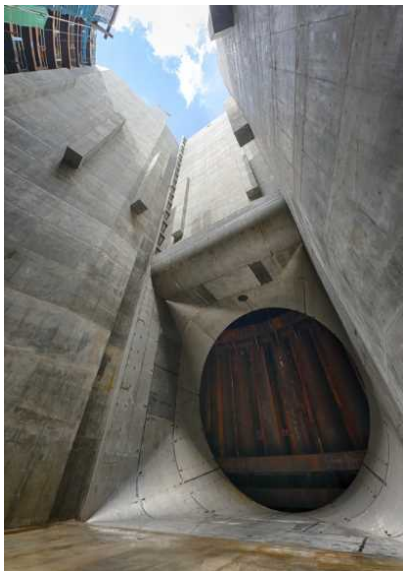
図-16 構築完了後の流入部（立抗内より）

コンクリート打設計画を緻密に検討した上で、養生方法等にも細心の注意を払った結果、躯体コンクリートの全体的な仕上がりは、ひび割れや表面気泡がなく、打ち継ぎ目も目視できない状況となっている。

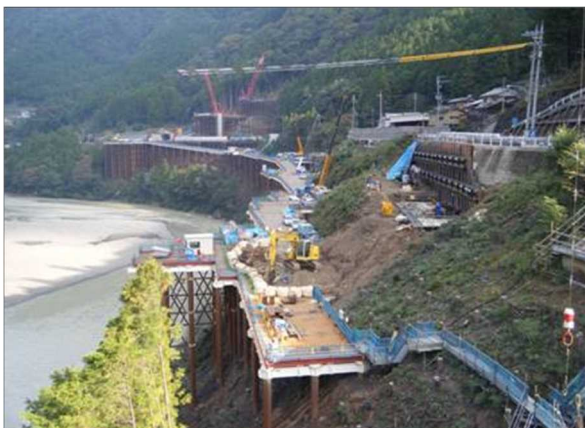
写真-2 進入路施工状況

橋梁等の構造物の施工においては、急峻な山地部での施工となり、現道から施工箇所へのアクセスのため、仮栈橋による工事用進入路の構築を行った（写真-2）。

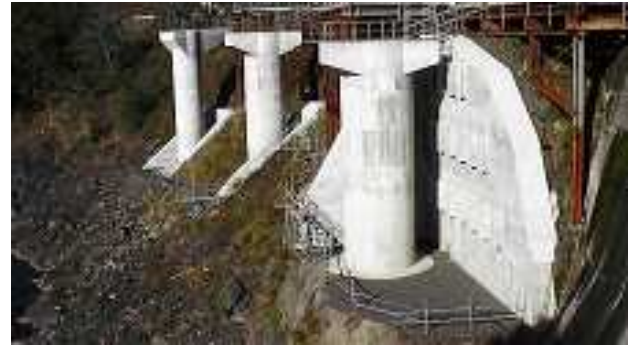
写真-3 掘削が最小限となる工法の採用

十津川道路においては急峻な山岳地形であることから、土工構造物や橋梁下部工の施工にあたっては、掘削範囲が膨大になる。このため、本体構造に採用された構造形式は、掘削土量の縮減を目的として掘削影響が最小限となる工法等を採用した。（写真-3）

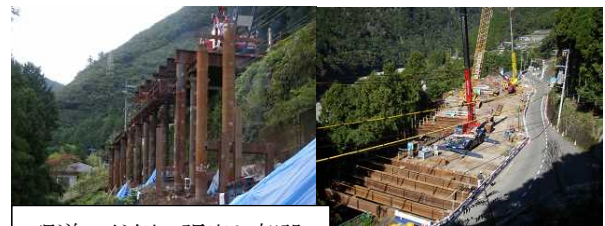
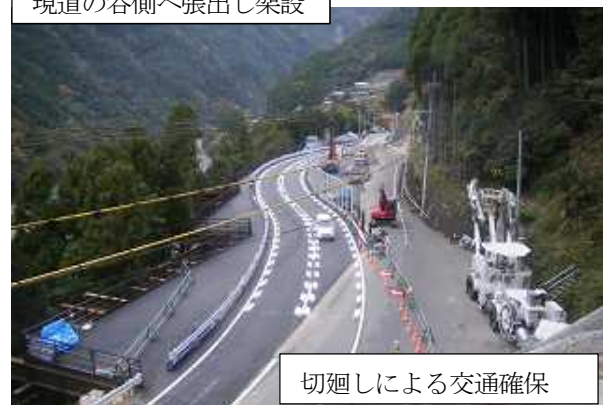
写真-4 栈橋活用による現道切廻し状況

また、下部工等の構造物やトンネル坑口の施工においては現道交通を確保しつつ狭い施工ヤードを有効に活用して地域に配慮しながらの施工を実施した（写真-4）。

現道の谷側へ張出し架設

切廻しによる交通確保

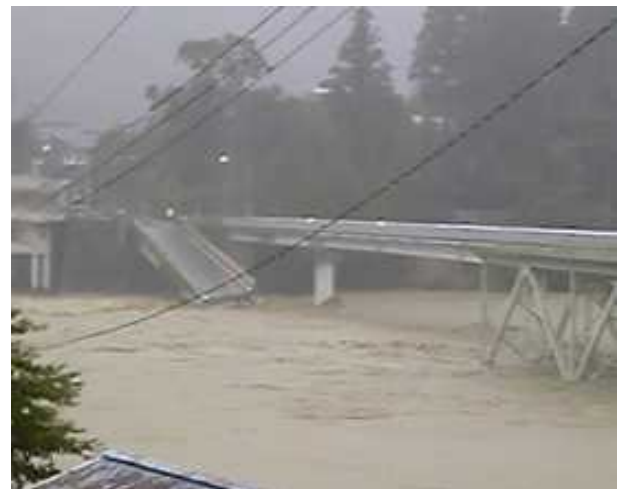
写真-7 国道168号折立橋が落橋

また、上記の箇所のほかに、1工区に並行する現道168号では折立橋が落橋した（写真-7）。

この落橋により村内の幹線道路である国道168号の南北への通行は寸断され、十津川対岸の県道を大幅に迂回通行する必要が生じた。しかし、この迂回路は幅員狭隘区間であるほか、大型車荷重の通行には対応しておらず、迅速な復旧および地域の生活に必要な道路通行に重大な影響を及ぼす状況となった。

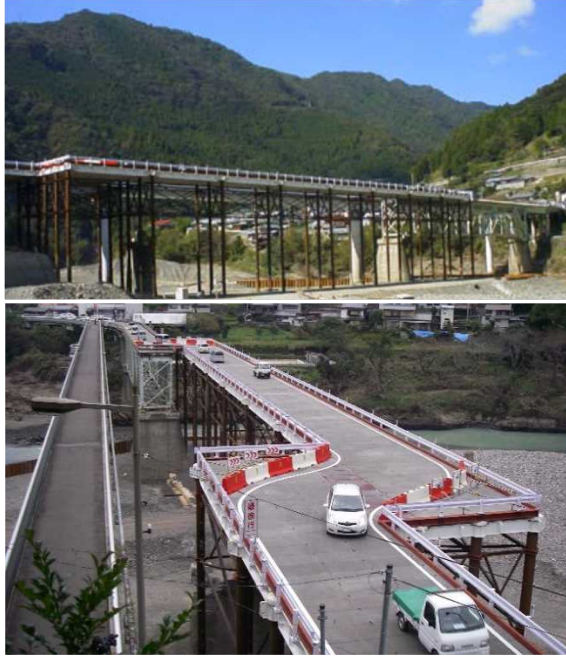
写真-11：折立橋応急復旧状況

これにより、国道168号の十津川村南側への交通アクセスの応急復旧と同時に1工区推進に向けた工事用進入路が確保された（写真-11）。

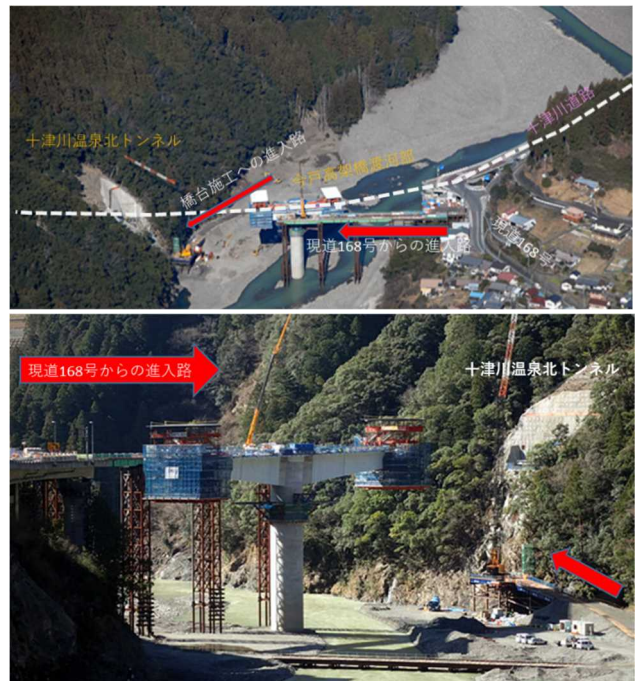
写真-13：今戸高架橋施工状況

1工区北側の十津川温泉北トンネルの終点側坑口へアクセスする今戸高架橋渡河部（PC2径間連続ラーメン箱桁橋）については、急峻な谷での施工となり、上部施工のための橋脚へのアクセスには現道168号から設置した栈橋を活用して、張出し工法に必要な資材搬入を実施した。

また、現道から谷を挟んだ起点側対岸の橋台へは周辺に通行可能な道路が無く、アクセスには河川側へ設置した工事用道路を活用し、河川側の斜面下に設置した作業構台を用いての施工となった（写真-13）。

なお、本橋の下部工は施工中に洪水被害を受けており、この被災状況への対応策として、被災橋梁下部の点検および学識経験者からの意見を頂いた。

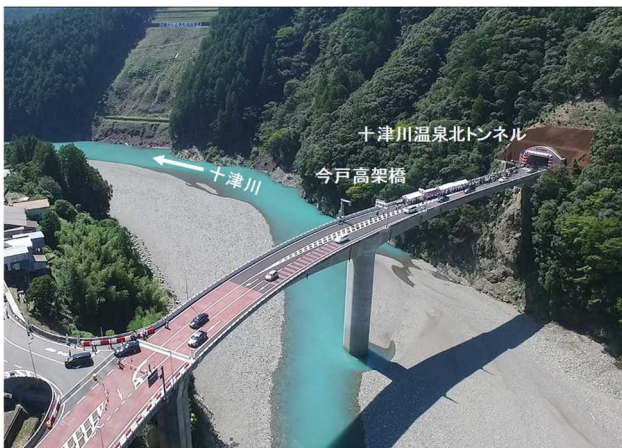
写真-15 今戸高架橋渡河部を上空から望む

開通した1工区の今戸高架橋は橋脚数の縮減を図り、地形改変を最小化するために、下部工には掘削の少ない工法を採用し、上部工形式についてはスリムなPC箱桁橋を採用することで、美しい十津川村の景観に配慮した構造形式としている（写真-15）。

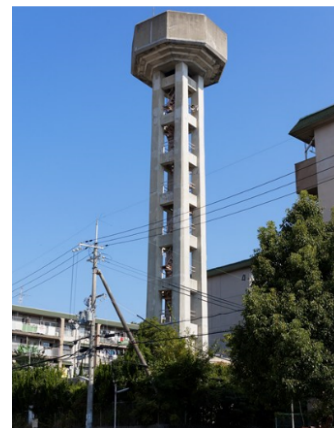
図2 平城団地給水塔

給水塔とは、団地や工場など、一定の区域に安定した水圧と水量で水を送るための施設である。図1のとおり、給水対象より高い塔を建て、その頂部に大きな水槽を設けてポンプで水を貯め、重力を利用して給水するしくみとなっている。給水塔の性質上、周囲の給水対象の建物より、高さのある施設となるため、外観にも工夫が凝らされ、様々な色や形状の給水塔が生まれている。その中でも、図2のとおり平城団地の給水塔は、県営住宅の団地にある給水塔の中で唯一円盤型となっており、地面に突き刺さった六角ボルトのような外観と、やぐら型の要素もある。また、壁はなく、床、柱及び梁で構成され頂部の貯水タンク部分が円盤型となっている。

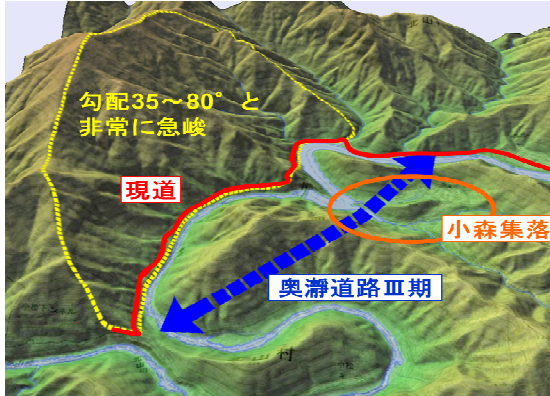
図-3 地形状況図

国道169号沿いに流れる北山川は、地質構造・断層の影響により激しい蛇行を繰り返しており、背面の斜面はかつて大規模地震により崩壊を生じた形態を示している。また、勾配35°～80°と非常に急峻であり等高線の乱れが著しい地形となっている。

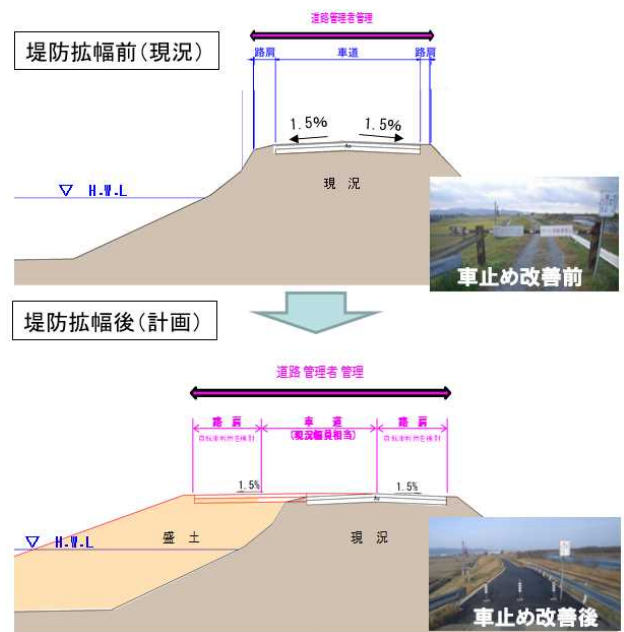
図7 堤防拡築前後の標準断面図

なお、兼用道路区間の堤防拡築断面は、既設道路を中央に配置し、現況幅員を確保する。両脇に広がった空間は、広い路肩とし、安全で快適な自転車走行空間としても活用する。併せて、堤防拡築等の改良工事時に既設の車止めをポール型に改良し、河川利用しやすい環境を整えている。

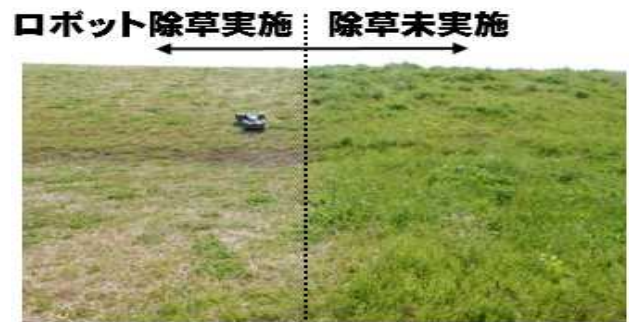
図-11 ロボット除草機による除草作業の様子

さらに、芝を張り終えた堤防には、試行的に堤防にロボット除草機を設置し、無人除草を行っている。ロボット除草機は斜度35度まで対応しており、最大作業領域は3,500m<sup>2</sup>である。GPS機能が装備がされているため、スマートフォンでの遠隔操作管理が可能であるほか、自動で電源のある場所に戻り、充電することもできる。

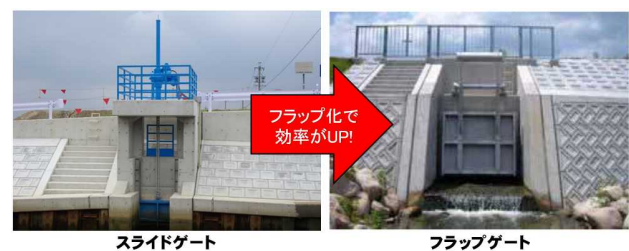
図-12 樋門改築に伴うフラップ化イメージ

堤防拡築に伴い既設樋門を改修する必要があるが、改修する樋門については、従来の手動によるゲートの開閉作業が必要なスライドゲートではなく、ゲート操作が不要なフラップゲートを採用することで、樋門操作の省力化や操作遅延によるリスク低減を図る。

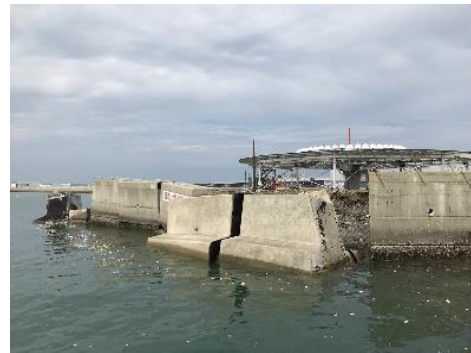
図-4 VOR/DME部被害状況

護岸構造物も損傷を受けており、ひとつは1期島東側に位置するVOR/DME部の護岸が海側に大きく転倒したもので、後述するように島内への浸水の原因となった。転倒の要因は、当該部の基礎マウンドの高波浪による洗堀によるものと推定している。また1期島南側では護岸上部の破壊が見られており(図-5)、陸側に上部工が転倒していることから、波力によるものと推定している。

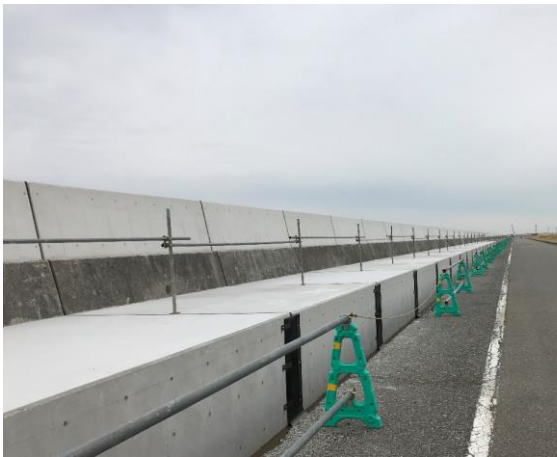
図-14 東側護岸嵩上げ現場

関西国際空港では、2018年台風21号による被災を受けて、越波対策に力を入れている。本論文では、浸水要因の解明や設計波の見直しを含む越波対策の検討と、現在進行中の東側護岸嵩上げ（図-14）についての一連の取り組みを報告した。今後は東側護岸の嵩上げに加え、消波ブロックの設置や南側・北側護岸の嵩上げを行う予定で、2022年度中の完了を目指している。

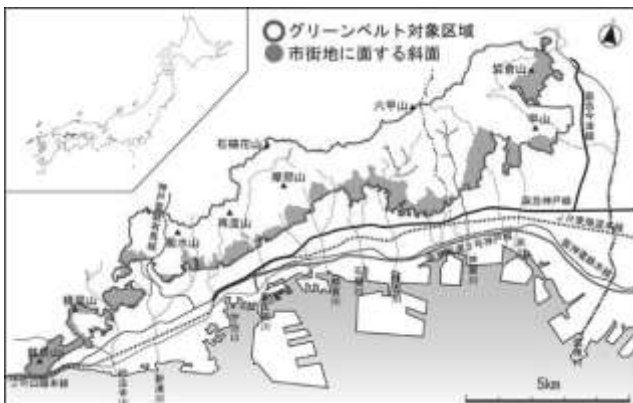
図-1 六甲山系GB整備事業対象区域

六甲山系グリーンベルト整備事業（以下、「GB事業」という。）は、六甲山麓地域の健全な生活環境を確保するため、阪神大震災を契機に、市街地に接する山腹斜面

（図-1参照）に土砂災害防止を主目的としたグリーンベルト（樹林帯）を保全育成する事業である。

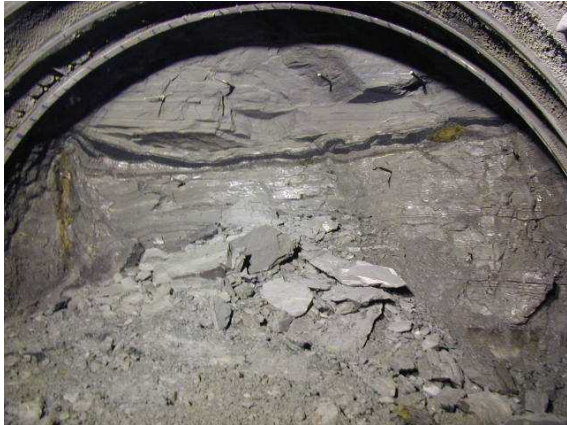
写真-1 切羽崩壊の例（天端崩落）

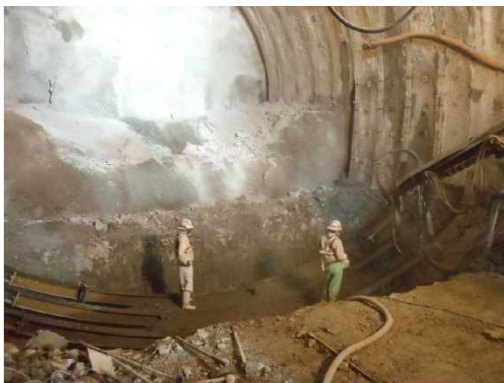
補助工法は、この 20 年で実績が増え、当初は様々な工法が用いられてきた。特に、今回切羽崩壊を対象とした長尺フォアパイリングの実績は多いが、その中でも採用事例の増えている長尺フォアパイリングよりも鋼管径の小さい小口径フォアパイリング工法に関する解説を加えた。また、不良地山に対する変位や近接構造物に対する変形抑制に対して事例が増えている早期閉合法（インバート施工までの距離を短くして変位を抑制する工法写真-2）に関する解説を追加した。

写真-2 早期閉合法

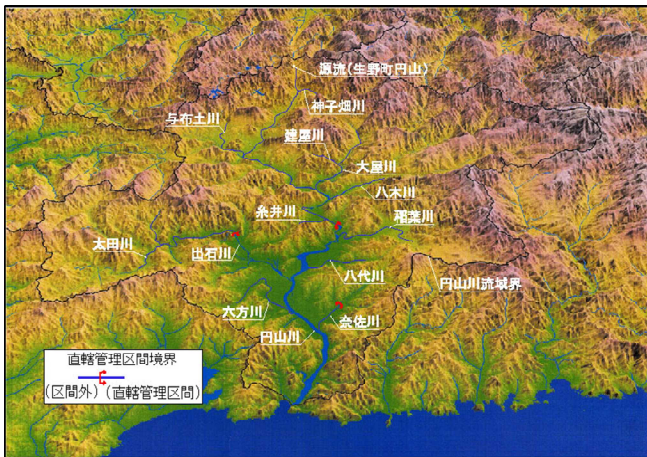
図1 円山川の概要図

円山川は、源を兵庫県朝来市生野町円山に発し、大屋川、八木川、稲葉川等の支川を合わせて北流し、豊岡盆地にて、出石川、奈佐川等を合わせ日本海へ注ぐ流域面積1,300km<sup>2</sup>の一級河川である。

また円山川流域の上流部は、山間部を大きく曲流し、谷底平野を形成しながら下流部の豊岡盆地を貫流している。円山川の下流部は河口から約16km上流の出石川合流部までが感潮区間となっており、河床勾配は1/9000と非常に緩やかである。

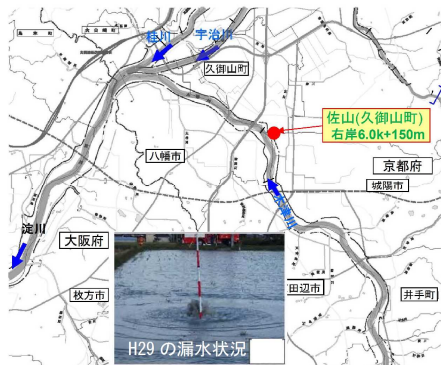
図-1 木津川漏水箇所位置図

2017年台風21号で、木津川下流部の佐山地区(右岸6.0k付近)では複数の箇所にて堤内側の基礎地盤から大きな噴砂を伴う漏水が発生した。多くは堤防に近い箇所であったが、比較的堤防から離れた場所においても噴砂が発生した。この漏水現象は、洪水時の河川水の水压によって基礎地盤より水が噴き出す現象である「パイピング(盤ぶくれ+噴砂)」であり、この水の噴き上げに伴い地盤中の土砂も一緒に噴き上がったものと推察された。

漏水箇所周辺の調査の結果、地質的特徴として、概ね4~5mの被覆土層(粘土層(Ac2))があり、その下位に透水性地盤である沖積砂礫層(Asg2)及び段丘堆積層(Tg)が河川まで連続して分布していることや、透水層の透水係数は $10^{-2}$ ~ $10^{-3}$ cm/sオーダーで非常に高透水であり、透水層の地下水は被圧していることが明らかとなった。

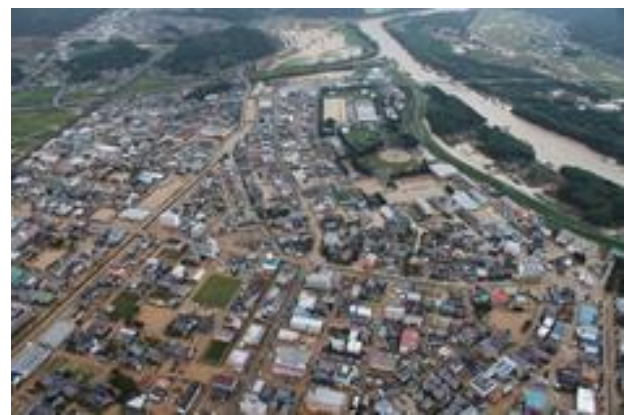
図-6 浸水状況写真 (2014年8月豪雨) (図-5の①の方向)

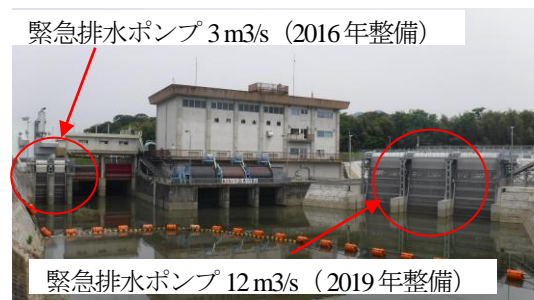
図-9 法川排水機場

- (1)法川排水機場（図-9） 排水量 15m<sup>3</sup>/s  
 諸元：コラム形水中モータポンプ 1.5m<sup>3</sup>/s × 2台（2016年施工完了）  
 コラム形水中モータポンプ 2m<sup>3</sup>/s × 6台（2019年施工完了）

法川排水機場、荒河排水機場にはそれぞれ緊急排水ポンプ用のコラムパイプが設けられていた。この既存のコラムパイプを有効活用することで、各排水機場で3m<sup>3</sup>/sの排水能力増強を2016年度までに実施し、早期効果発現を図った。（図-12）

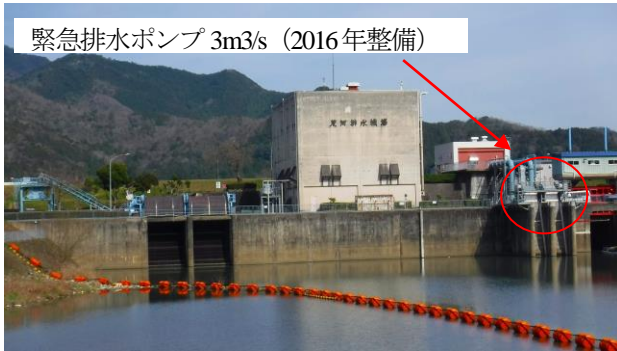
図-10 荒河排水機場

- (2) 荒河排水機場（図-10） 排水量 3m<sup>3</sup>/s  
 諸元：コラム形水中モータポンプ 1.5m<sup>3</sup>/s × 2台  
 （2016年施工完了）

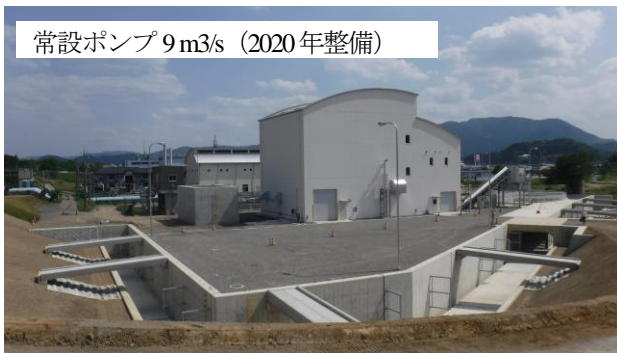
図-11 弘法川排水機場

- (3) 弘法川排水機場（図-11） 排水量 9m<sup>3</sup>/s  
 諸元：立軸斜流ポンプ 4.5m<sup>3</sup>/s × 2台  
 （2020年施工完了）

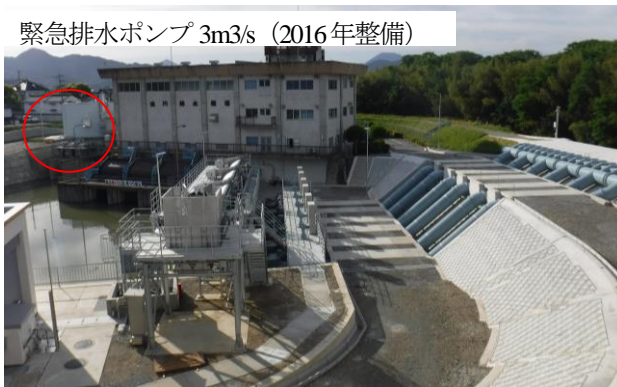
図-12 整備後の状況写真（法川排水機場）
