# 明石公園における水質改善の 取り組みについて

明石城跡を中心につくられた都市公園である明石公園は、堀が石垣の外周を囲み、園内には4つの池が存在している。堀や池は、流入水が少なく、水の循環が十分にされていないため、水質低下が見られる。過去には水質を改善するために様々な取組みを行ったが、長期的な水質改善には至らなかった。本論文では、明石公園の堀の水質改善に向けた新たな取組みについて、その手法と効果検証の方針について述べる。

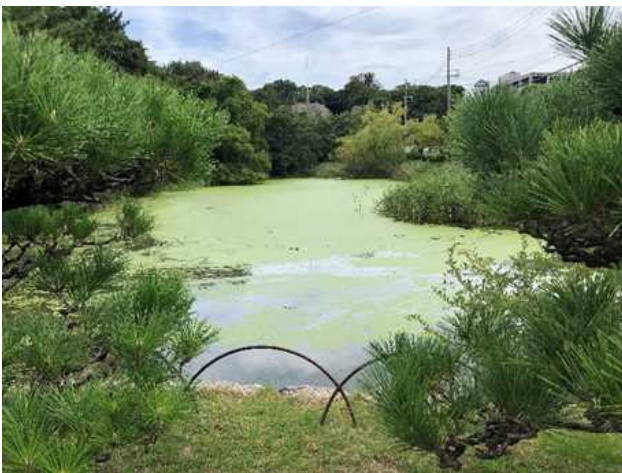
図2 東堀の様子（2019年9月撮影）

下や部分的な悪臭の発生が確認され、特に水質の悪化が顕著なのが東堀であった。CODの望ましい数値が10mg/L程度であり、東堀以外の3カ所の池・堀は10~35mg/Lに対し、東堀では、120mg/Lであった。CODとは、汚濁成分が分解するために、化学的に必要な酸素の量のことである。CODの数値が高いと、水中の酸素が不足して魚にとっては棲むことができなくなる。CODの数値が高かったことに加え、東堀では水深が約90cmに対し、底質汚泥（ヘドロ）の堆積が約60cmあり、臭気が強かった。東堀と連続する西堀と外堀は、東堀ほど悪化はしていないものの、同様の水質だと推測することができるため、簡易水質測定は省略した。

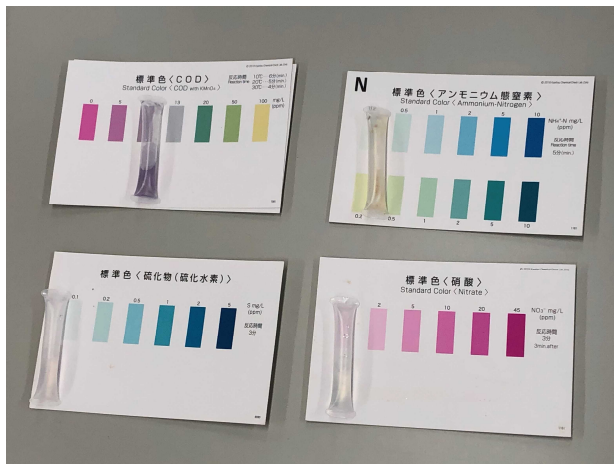
図3 簡易水質測定の結果

乙女池では、池全体が赤褐色になっている。水質試験の結果から、流入する地下水に起因する鉄細菌の影響だと推測され、今回の当資材による効果は期待できないため、対象外とした。
