# マンホールが飛んだ豊岡総合庁舎地下貯留施設に学ぶ — 雨水貯留浸透施設整備における注意点 —

局地的大雨により雨水地下貯留施設上部のマンホールが脱落した現象について、事象の再現及び対応策の検討を行った。マンホールの脱落は、設計時の想定を上回る勢いで雨水の浸入による空気圧の上昇が原因であり、再発防止の対応策として開口部の大きいマンホールへの交換を実施した。今後は安全な施設整備のため、雨水貯留浸透施設の排気に関する設計基準をつくる必要があると考える。

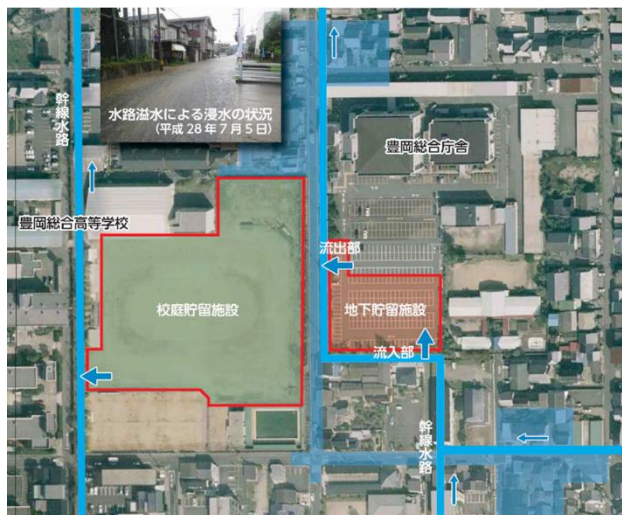
図-1 雨水貯留浸透施設位置図

豊岡市幸町周辺は浸水被害が多発していることから、降雨を一時貯留し、浸水被害を軽減させるために雨水貯留浸透施設(2箇所)を整備した(図-1)。地区内で隣り合う県庁舎の駐車場に地下貯留施設(図-2)を、県立高校に校庭貯留施設を整備し、両施設で時間雨量40mm

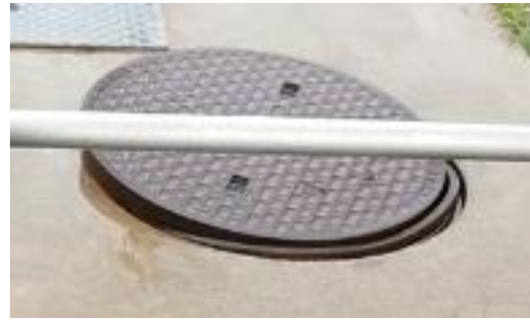
図-3 マンホールの脱落

2020年7月21日17:20～18:20、時間雨量45mm局地的豪雨(表-2)が発生した際、地下貯留施設の様子を点検したところ、マンホール蓋(1箇所)の脱落が確認された(図-3)。その他のマンホールについても、浮上や強い勢いで空気の噴出(図-4)が見られた。

当該施設は職員や一般県民も利用する駐車場の地下部にあり、マンホール蓋の脱落は、駐車場利用者の転落等、人身事故に繋がる恐れのある重大な事態であり、早急な対策が求められた。

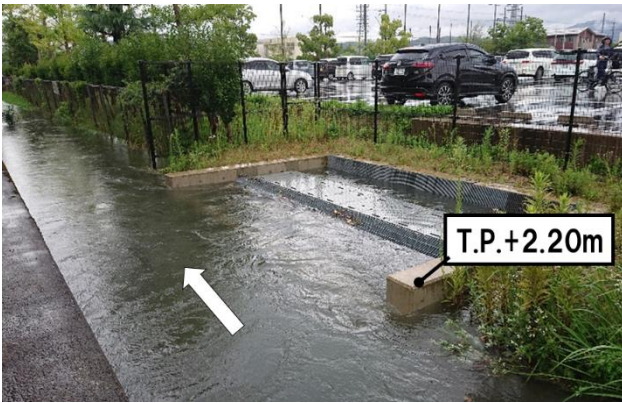
図-10 2020年7月21日の流入口の様子

当日の写真及び断面図より、2020年7月21日の水位はT.P.+1.90m程度であったと推定される。最大流下時には図-10のとおり、さらに水位が0.3m上昇し、T.P.+2.20mとなることが予測される。このときマンホール蓋にかかる空気圧を求めた。

計算の結果、地下貯留施設内の空気圧の最大値は56Paであり、最大流量流下時においても対策案でマンホール蓋の浮上は防止できた。また、風速についても全てのケースで許容値を下回る結果となった。

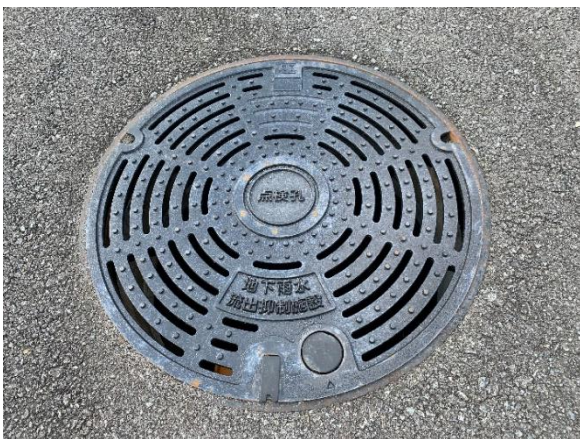
図-11 取り替え後のマンホール

以上のことから、図-9の取り替え案を採用し、2021年3月、マンホール蓋の取り替えを実施した。(図-11)

今回の対応策により、地下貯留施設上部のマンホール蓋の浮上及び脱落を防止できる計算であるが、開口部からゴミなどが落下しやすくなることなど、マンホール蓋1枚当たりの開口部を大きくしたことによるデメリットも想定される。本来は問題が生じてからの対策ではなく、施設を整備する段階において排気計画を十分に検討しておくべきであった。
