木津川上流河川事務所における魚道の簡易改良とモニタリング調査結果について

¹近畿地方整備局 木津川上流河川事務所 調査課 (〒518-0723 三重県名張市木屋町812-1) .

木津川上流河川事務所では、魚道が設置されているにも拘わらず、魚の遡上が見られないなど、河川の縦断連続性に課題が認められたが、その改善にあたっては、魚道の管理者の連携など、条件が多く対応が難しい状況であった。しかし、それらについて、様々な工夫を重ね、状況が改善できたことから、今回、平成23年度から令和2年度までの10年間の取り組みについて、報告する。

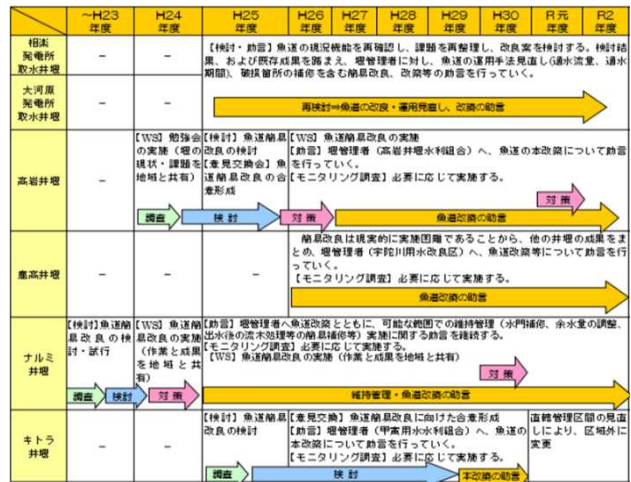
図-3 各堰・魚道のこれまでの取り組み

図-3のとおり、簡易改良を実施していくためには調整、検討、対策、助言、改良といった数年に渡り時間がかかった。河川管理者職員のみならず堰管理者の担当者が変わっても、取り組みを、粘り強く実施していくことが必要である。

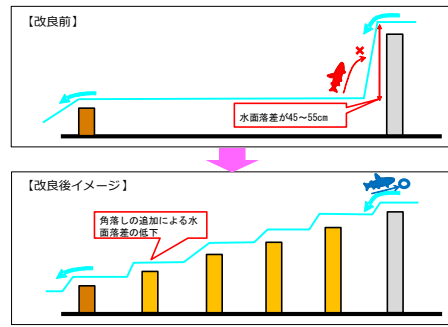
図-5 相楽発電所取水井堰魚道の改良案

魚道内部に堰板を追加し、落差の低下をはかった。

改良の結果、45~55cm程度あった魚道入口部の落差は、ほぼ無くすことができた。なお、平成26~27年に実施したモニタリング調査で確認された試験改良の効果を踏まえ、平成28年度に、関西電力により2箇所堰板を追加する改良が実施され、更に、相楽発電所取水堰魚道における連続性が改善し、現在も状況が維持されている。

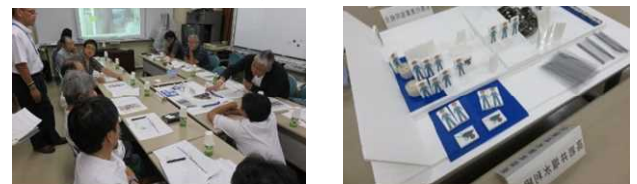
写真-10 意見交換会とその時に使用した模型

2回目の意見交換会では、1回目の意見を踏まえ再検討・調整した魚道の構造や設置方法について、手づくりの模型や動画を用いながら議論した。また、魚道設置作業の参加者についてや、魚道設置後の維持管理についても意見交換を行い上で、合意を得ることができた。

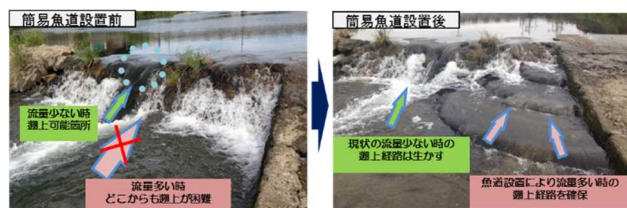
図-11 簡易改良設置前後の比較

効果検証のため、「遡上魚類採捕調査」を行い、オイカワ、カワムツ等の魚類が利用しているのが確認された。また、河川レンジャー等のイベントの場にも活用され、魚がのぼりやすい川づくりについて考える機会を地域の方々に提供することができた。

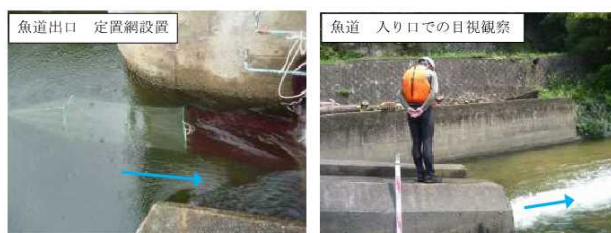
写真-13 魚類遡上状況調査

平成26年7月22日～23日にかけて、魚道機能や周辺魚類の実態を調査した。その結果、捕獲と目視観察いずれにおいても、魚道を遡上する魚類等は確認されなかった。また、魚道最下流部で4m/sを超える流速が確認され、魚類の遡上は困難であると考えられた。

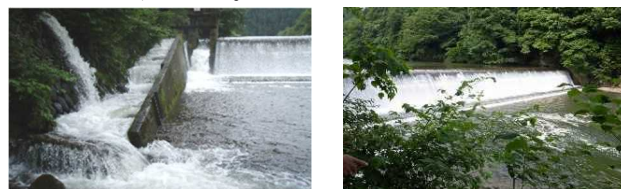
写真-14 ナルミ井堰の全体図

堰の縦断方向に魚道は存在しているが、改良作業前の調査では、魚類の遡上は確認されなかったため、魚道の改良が必要であり、まずは、多額の費用がかからず、容易に実施可能な簡易な魚道改良を行うこととした。簡易改良の実施については、堰管理者や地元漁協、自治会や市民団体と協力して行うこととし、改良の目的や必要性等を繰り返し議論し、改良実施に関する合意形成を図ることができ、現地作業は「ナルミ井堰魚道簡易改良ワークショップ」として実施した。

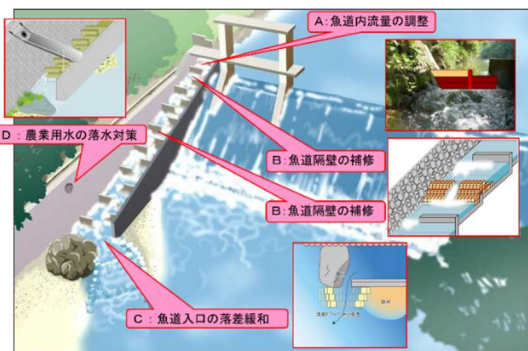
図-12 ナルミ井堰の改良ポイント

魚道入口部にせき板が設置されておらず、流況の変化により、魚道に水が入らない状況であった。このため、魚道内流量の調整対策として、角落としの形状を調節し流況を安定させた。また、魚道隔壁の補修を行い落差を緩和し、魚道入口部の落差も大きかったので、土嚢設置によりプールを設けた。

現場作業はほとんどの工程が手作業で実施し、資材の運搬から始め、土嚢を作成、運搬、積み上げ、ネットで固定する作業を参加者が分担・連携しながら行った。

簡易改良後のモニタリング調査（1ヶ月以内）の結果、オイカワやカワムツ等の遊水魚だけでなく、ギギ、カワヨシノボリといった底生魚類や、回遊性のアユ、テナガエビの遡上が確認された。また、平均年最大流量規模を超えた出水においても、土嚢等の設置物が維持されているのを確認した。
