AI（人工知能）技術を活用した河川監視の高度化に向けた取り組みについて（中間報告）

平山 岳弥¹

¹近畿地方整備局 河川部 河川計画課（〒540-8586大阪府大阪府中央区大手前1-5-44）

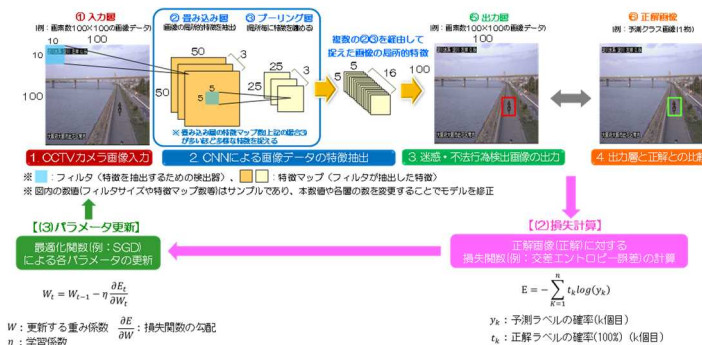
図4-1 CNNモデルの解析手順図

監視映像分析及び検知システム（以下、検知システム）には、AI（人工知能）技術を活用することとし、物体検出用CNNモデルを用いる。CNN（Convolutional Neural Network）はディープラーニングの一種であり、自動運転や医療診断等の分野で高度な画像解析能力を発揮している。解析手順は下記及び図4-1のとおり。

1. 入力層で認識・検知したい画像を入力
2. 中間層で「フィルタ」を用いて画像の局所的特徴の抽出と、検知の可否を判断
3. 出力層で検知対象を出力
4. 出力結果と正解を比較し、正解を予測できるように「フィルタ」のパラメーターを更新
5. 指定した学習回数分1~4.の処理を繰り返す

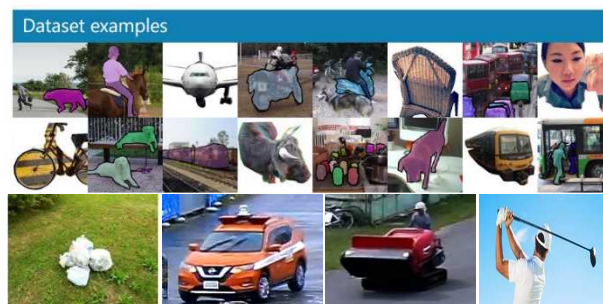
図4-2 使用した教師データの一例

上記のとおり、CNNモデルは画像の入力・検知・出力・正解との比較を繰り返し、検知精度を向上する性質がある。この性質をもって「人工知能」と呼称されているものである。CNNモデルの学習には、WEB公開のフリー画像やRimadis上の写真・画像の中から、車・人・ゴルファー・不法投棄ごみ等の画像を抜粋し、「教師データ」として使用した。（図4-2）

なお、このうち検知する行為の主体であり、かつ多種多様な形状を有する車・二輪車・人については約10万枚の画像データをCNNモデルに繰り返し学習させ、検知精度の向上に努めた。特に、車については一般車両と河川パトロール用車両やハンドガイド式草刈り機を同一に検知しないよう学習させた。その後、試行対象箇所近傍の既設CCTVカメラ映像1週間分を対象に、検知性能の

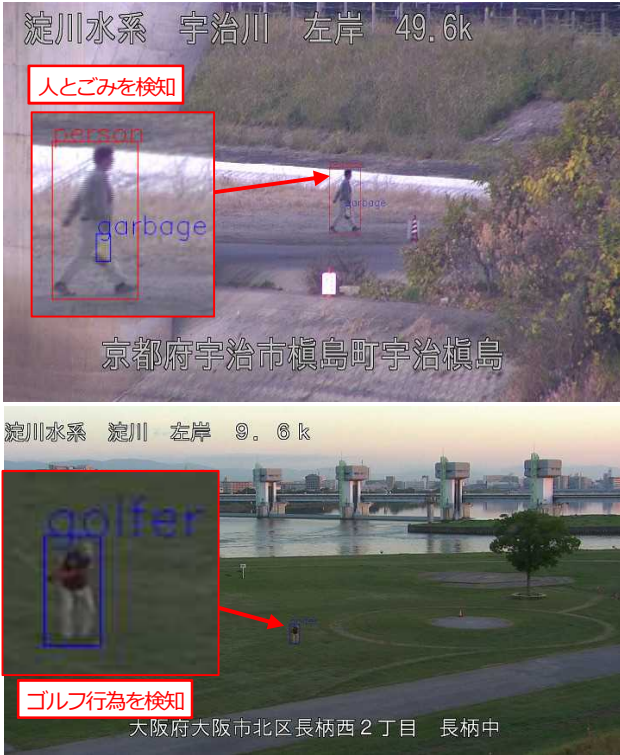
図4-3 CCTV映像の検知結果

テストを行った。検知対象行為がCCTVカメラで捉えられなかったものについては現地にてごみの不法投棄等の模擬映像を撮影し、これを対象に検知性能のテストを行った。テスト結果の一例を図43に示す。

図43において検知システムのCNNモデルは、カメラ画像内の人とごみを検知している。CNNモデルには河川パトロールで撮影したビニール袋や家電製品などをゴミとして学習させているが、色や形の似ているものについては誤検知することがある。例えば、図44は現地で鞆を持ち犬を散歩させている人と、その背後でゴミ袋を持った人を撮影した画像だが、ゴミ袋を持った人は正検知しているものの、鞆と犬をゴミと誤検知している。

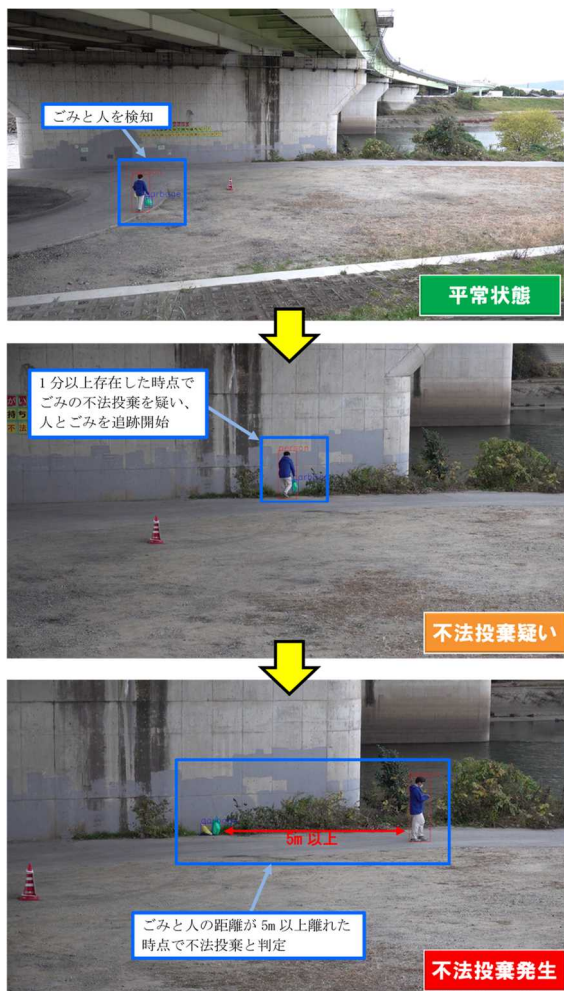
図4-6 動作パターンの検知による不法投棄の判定

上記の動作パターンを検知システムに組み込み、ごみの不法投棄が完了したと判定するまでの検知結果を図4-6に示す。このケースは、図4-5に示す判定基準のうち①に該当する動作パターンを現地で模擬的行ったものである。図44に示したとおり、単一画像から迷惑・不法行為の判定を行う場合には誤検知が発生しているのに対し、図4-5に示したように時間の概念を導入し、連続した複数の画像によって動作パターンを認識することにより、誤検知を回避して迷惑・不法行為を判定することができた。

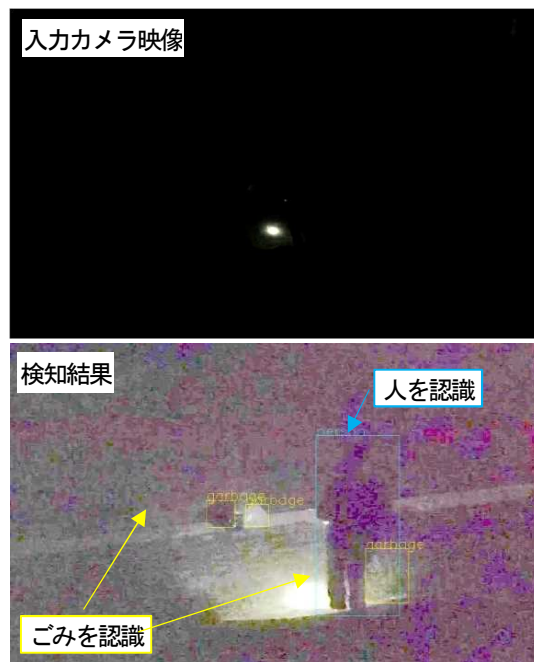
図4-8 ガンマ補正後の検知結果

夜間カメラ画像を鮮明化する画像処理技術の一つとして、「ガンマ(γ)補正」がある。この技術は、 γ 値(画像の階調の応答特性を示す数値)を用いて、画像の明るさ・階調性を人間の見た目に最適なものに補正するもので、液晶テレビで自然な明暗の再現にするためにも用いられている。この技術を実装した画像鮮明化モデルを構築し、CCTVカメラ映像の鮮明化とCNNモデルの検知を行った結果を図4-8に示す。

ガンマ補正の活用により、画像の鮮明化及び検知精度の向上を図ることができた。しかしながら、道路照明の多少など、光が少ない、又は全く無い場所においては誤検知の発生やガンマ補正が適用できないことも想定され、実証実験等を通じ実用性について検証が必要である。

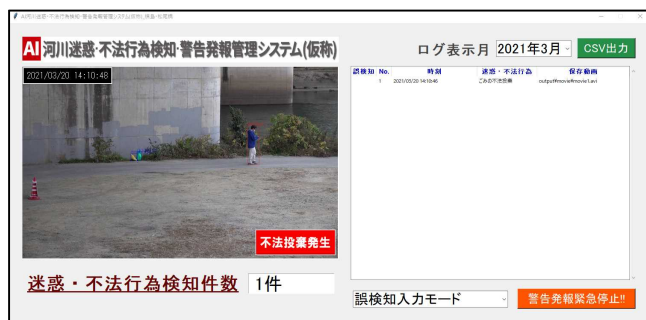
図5-2 操作システム画面（プロトタイプ）

また、検知・通報した映像については、迷惑・不法行為の証拠保全が可能となるよう、図5-2に示すように証拠保全画像の自動保存・出力、現地警告発報の制御等を行う操作システムのプロトタイプについても構築した。証拠保全画像の自動保存により、通常巡視だけでは把握できない迷惑・不法行為の網羅的な把握が期待できる。

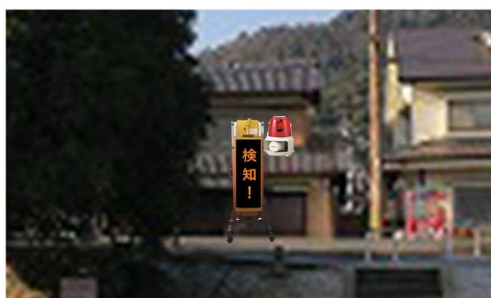
図5-3 警告発報機器類現地設置イメージ

現地での警告発報は、図5-3に示す機器類を現地に設置して行う。

現地で検知した迷惑・不法行為に対して、これらの表示板・パトランプ及び音声による警告を行うことを想定しているが、次年度に実施する実証実験においては、出張所とのヒアリングや地元説明をふまえ、音声による警告を控える場所、現地の機器は設置せず管理者への通報のみとする場所など、現場状況に応じた配置計画を立案し、警告発報・河川管理者への通報等を実験・検証する予定である。
