# 橋脚設置工事におけるBIM/CIM 活用事例について

<sup>1</sup>近畿地方整備局 滋賀国道事務所 計画課 (〒520-0803 滋賀県大津市竜が丘4-5)

国道9号園部大橋にてRC橋脚を施工するにあたり、コンクリート構造物の3D点群の取得及び出来形管理においてBIM/CIMを活用した事例を紹介する。今回のRC橋脚の施工においては段階的にコンクリートを打設し打設毎に埋め戻しが必要であったことから、段階毎に3Dデータを取得する必要があった。また、仮設迂回路の桁下のTLS及びUAV計測が出来ない箇所においては、動画撮影型地上写真測量（以降、動画撮影型という）を行い、SfM解析による点群を取得してTLSの点群データと合成を行い、RC橋脚全体の3D点群データを作成し、2D設計図書から作成したRC橋脚3Dモデルとを比較する事で、出来形評価を行い、今後のBIM/CIM活用における有効性の確認と課題の検討を行った事例について紹介する。

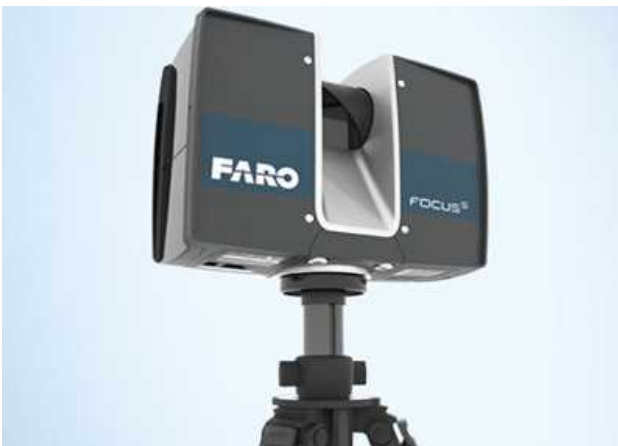
図-3 使用TLS FARO Focus S360

測定対象物である新設P1橋脚の3次元測量は、TLSによる計測を実施した。TLSは、FARO Focus S 360を使用し、【地上型レーザースキャナーを用いた出来形管理要領（土工編）（案）令和2年3月 国土交通省】に準じて測定を行った。

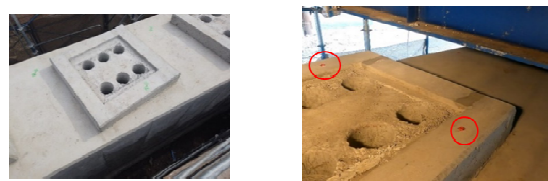
図-12 標定点設置状況

G1~G7範囲では養生テープによる標定点明示、G8からG10は少し薄暗かったため、撮影画像での認識がしやすいように測量用明示板を標定点の代わりに明示し、橋脚天端部に設置した。

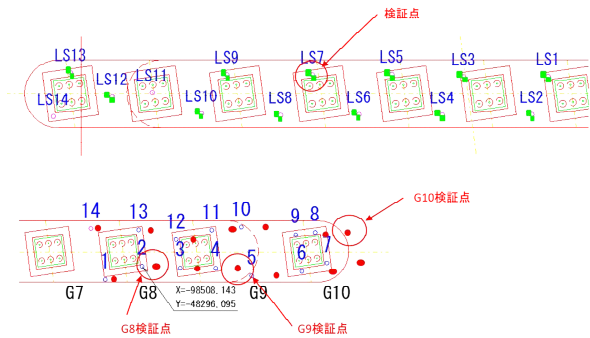
図-13 標定点及び検証点配置図

標定点同士の距離は50cm程の離隔で設置しTSを用いて測量を行った。その中で検証点を設け点群の精度確認に使用する点とした。

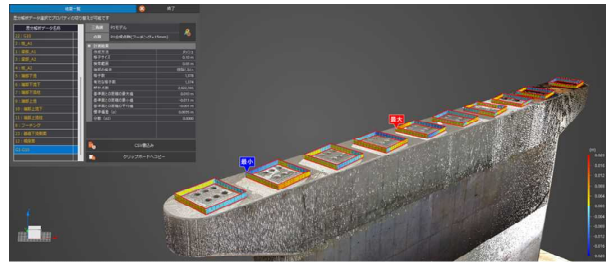
図-26 動画撮影型点群面による出来形評価(台座部)

算出データ	
格子サイズ (m)	0.1
端部の格子	強制しない
格子数	1378
有効な格子数	1378
解析点数	2,827,386
基準面との距離の最大値 (m)	0.010
基準面との距離の最小値 (m)	-0.001
基準面との距離の平均値 (m)	-0.001
標準偏差 (σ) (m)	0.004
点群密度 (0.0025m <sup>2</sup> 当たり)	512
