ドローンを活用した上野遊水地巡視の実証実験

松本 壮央¹・中村 大輔²

¹木津川上流河川事務所 管理課 (〒518-0723三重県名張市木屋町812-1)

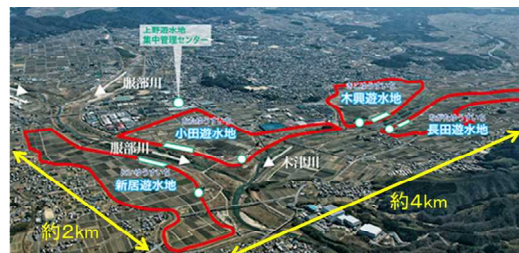
(図-1 上野遊水地)

木津川上流河川事務所では長田遊水地(55.1ha)、木興遊水地(70.0ha)、新居遊水地(61.2ha)、小田遊水地(62.2ha)の計4つからなる上野遊水地(図-1)を整備している。普段は農地として利用され、一般道も存在するが、遊水地への越流が予想される場合は危険なため、立ち入らないようお願いしている。

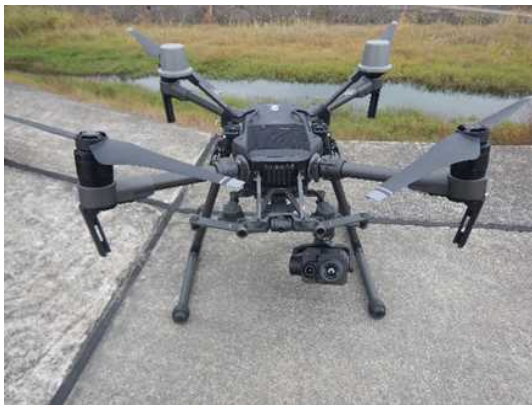
（写真-2 実験で使用したドローン本体）

使用した機器は、ドローン本体（写真-2）と各カメラがパッケージ化され市場に流通しているドローンを使用した。ドローンからの伝送画像として200万画素で確認を行った。対して、赤外線カメラの画像はもともと30万画素の記録のため、伝送画像も30万画素での確認となっている。

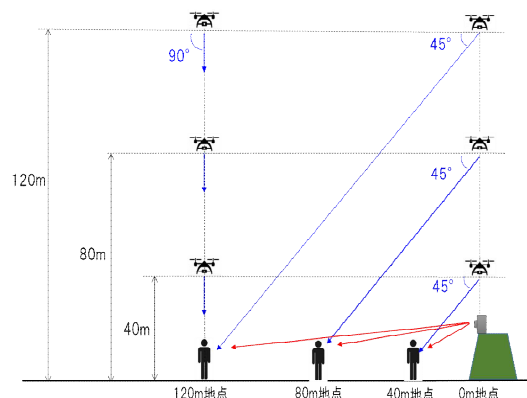
（図-3 ドローン巡視角度）

2つ目に、ドローン巡視の最適な飛行高度と速度を確認しました。実験条件は、被写体とドローンの角度10度、45度、90度、飛行高度40m、80m、120m、飛行速度秒速4m、8m、12mで検証した。（図-3）

飛行角度は角度が浅い方が判読は容易だが角度が浅いほど背の高い植生で死角が生じやすい。飛行高度は確実な検出には高度80m以下が目安である。速度が遅いほどモニター表示時間が長く検出が容易であり秒速8m以上であれば30分程度の飛行で2遊水地を撮影可能であった。

よって、最適な撮影方法は、飛行高度80m、飛行速度秒速8m、撮影角度前方45度である。

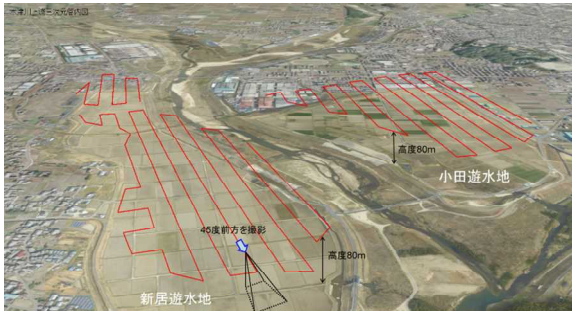
(図-4 自律飛行テストルート)

第1回実証実験でおこなった撮影方法の有効性の確認として、小田遊水地、新居遊水地の夜間撮影及び撮影方法をプログラミングしたドローンによる自律飛行の実施を行った。(図-4)

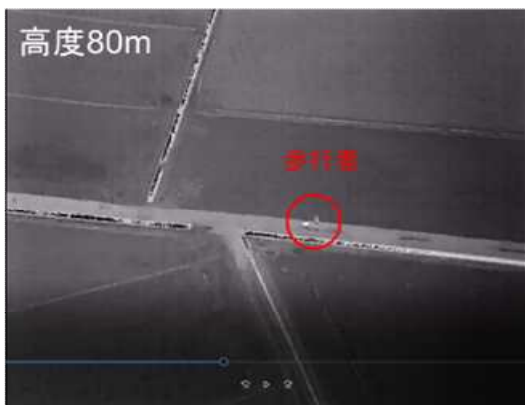
(図-5 人の検出画像)

小田遊水地、新居遊水地内でも人の検出が可能だった。自律飛行により最適な撮影を半自動で実現可能になり、巡視体制を半減でき、道路網に左右されず広範囲を一度に把握可能だった。(図-5)

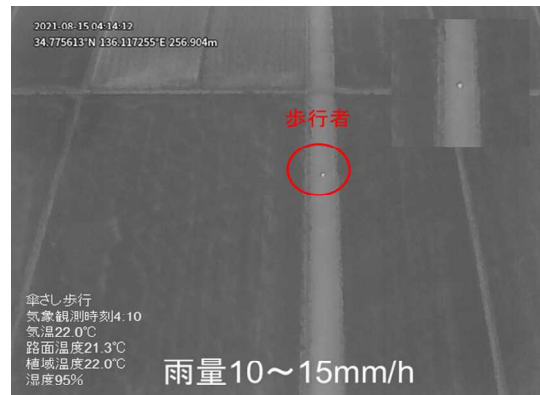
(図-6 降雨時の赤外線カメラ画像)

赤外線雨粒減衰の影響としては、強い雨ほど赤外線画像の表現力は低下するが、10mm/h~15mm/hの雨であれば人の検出が可能だった。(図-6) また、カメラレンズに付着する雨滴の影響は少ない。

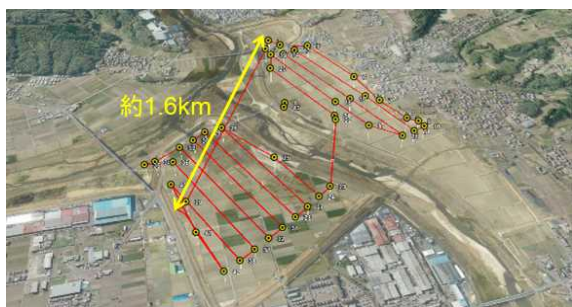
(図-8 小田・新居往復飛行コース)

伝送距離、受信電波強度の確認として、約1.6km往復長距離試験飛行を行った。(図-8)

飛行高度80mで操縦者との距離1.6kmの飛行が可能だった。

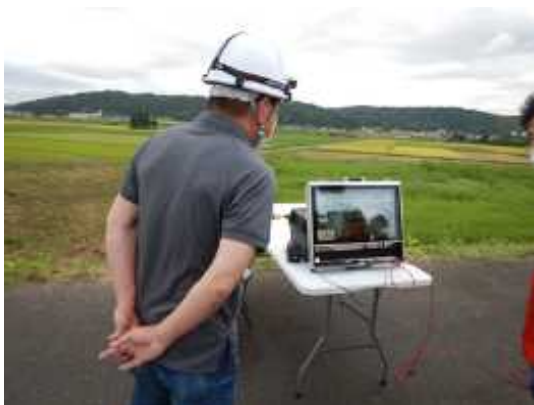
(写真-4 受信映像の確認状況)

受信電波強度は約1.6km先で5分の2に低減し、映像画質は約1.6km先で一瞬乱れる時があった。(写真-4)

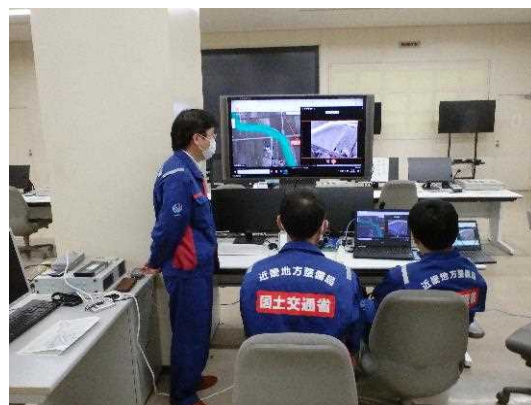
(写真-5 集中管理センターでの監視実験)

リアルタイム映像配信技術との連携効果確認として、ドローンの飛行位置と撮影映像を6カ所にリアルタイム配信を行った。(写真-5)

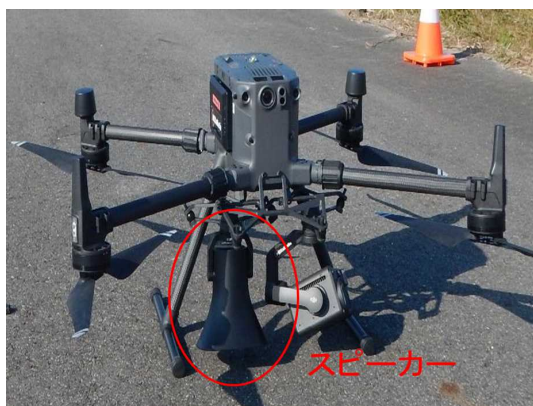
（写真-6 スピーカー搭載ドローン）

ドローン搭載スピーカー（写真-6）の活用効果の確認として、聞き取り可能な音量計測、試験放送を実施した。バッテリー消費量の確認として、スピーカー搭載ドローンで全コースを飛行した。

聞き取り可能な音量計測は昼間、高度80mから100db以上の音量で音声の聞き取りが可能だった。試験放送の実施を行い自身上空からの呼びかけにより我が事と認識しやすく、ドローンの接近により切迫感を感じやすい。

スピーカー搭載ドローンによる全コース飛行の結果は、小田・新居ブロックでは、飛行23分地上風速秒速0~3mでバッテリーの残量が30%だった。木興・長田ブロックでは、歩行時間24分地上風速秒速0~3mでバッテリーの残量が26%だった。
