国道9号若宮橋の防災や土地利用に適合した プレビーム工法 [鋼とコンクリートの複合 構造] での架け替え

¹近畿地方整備局 京都国道事務所 (〒600-8234京都市下京区西洞院通塩小路下る南不動堂町808)

今回採用のプレビーム工法 [鋼とコンクリートの複合構造] は、鋼桁のまわりをコンクリートで覆う構造で、あらかじめ鋼桁にテンションをかけ、コンクリートを圧縮した状態で設置するため剛性が高くなり、桁高を低く抑えスリムな形状にできる。

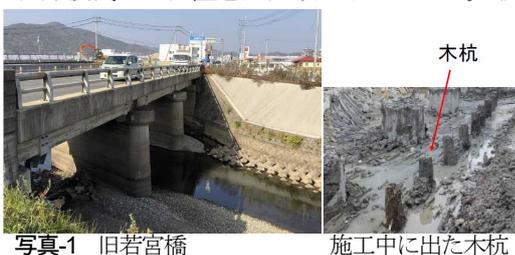
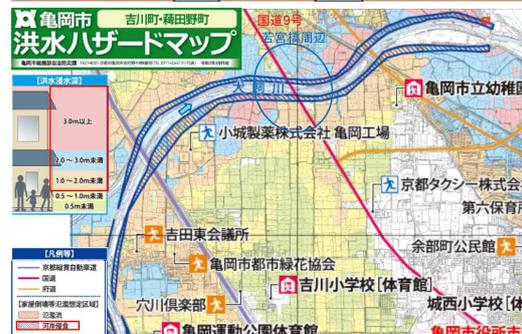
図-1 大雨での被災状況・亀岡市洪水ハザードマップ

犬飼川の河川改修が進められるなか、旧若宮橋の架橋箇所のみ川幅が狭くなり、2013 (H25), 2014 (H26) と連続して台風による大雨で被災し、亀岡市洪水ハザードマップでは河岸浸食での氾濫想定区域となっている。(図-1)

2013(H25), 2014(H26)の台風による大雨での被災実績から、架橋地点のみ川幅が狭いことが水害リスクとなっていたが、川幅を広げることで、少し残る河川改修とあわせて水害リスクが取り除かれることで、亀岡市洪水ハザードマップでの河岸浸食による氾濫想定区域から今後除外され、防災上の安全・安心の確保が期待される。

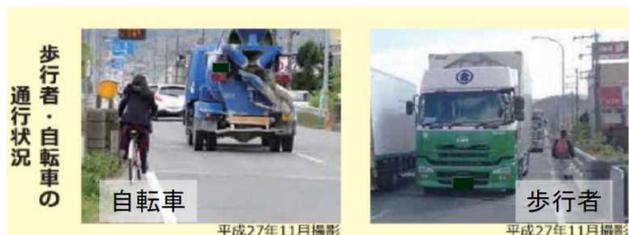
写真-2 歩行者・自転車の通行状況

さらに、歩道が無いことで、歩行者や自転車の通行が危険であった。(写真-2)

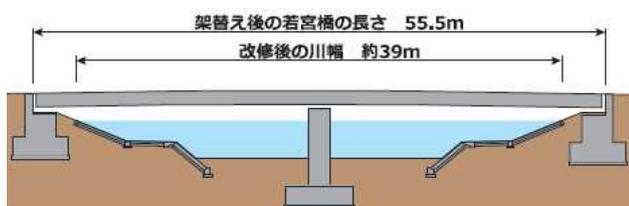
図-2 架け替え後の若宮橋の長さ55.5mと改修後の川幅

橋長を32.7mから55.5mに広げ、川の中の橋脚2基を1基減らし、大雨が降っても大丈夫な様に、必要な河川流下断面を確保するものである。(図-2)

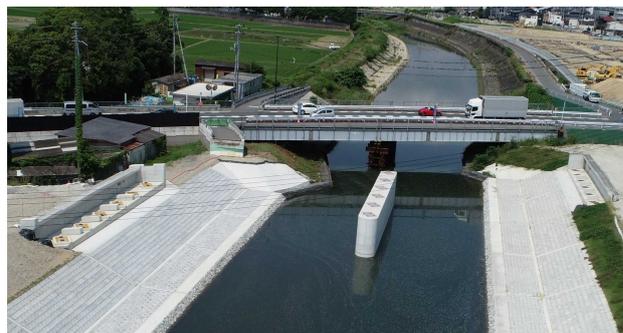
写真-3 下部工及び護岸の完成(手前)(奥が迂回路仮橋)

その後、旧若宮橋を取り壊し、川幅を広げ、兩岸の橋台を設置して、2021年4月にP1橋脚が完成して橋梁下部工が完成した。P1橋脚は、約2m×20mの薄く細長い形状のため、コンクリート打設時に温度ひび割れが入り易いことが想定されたため、施工時に温度解析を行い、ひび割れ防止の補強鉄筋を追加することで、温度ひび割れ無く完成した。(写真-3)

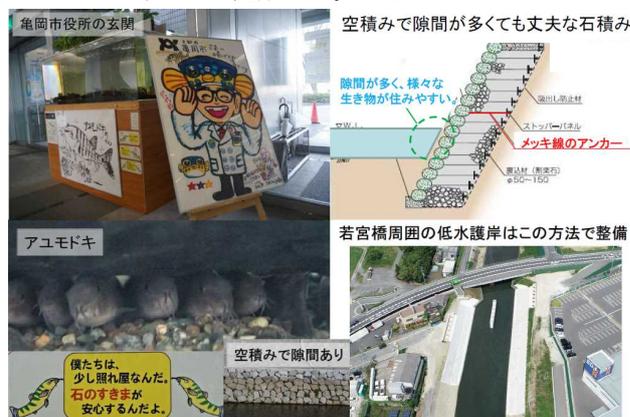
写真-4 市の魚「アユモドキ」と生態系に配慮した低水護岸

犬飼川などの桂川支川に生息する、亀岡市の市の魚である「アユモドキ」などの生態系に配慮し、低水護岸には、生息環境となる隙間が多くても強度を確保できる、アンカー式空石積み工法を採用している。

若宮橋架け替え場所の護岸については、高水護岸を含め2021年6月に完成した。(写真-3)(写真-4)

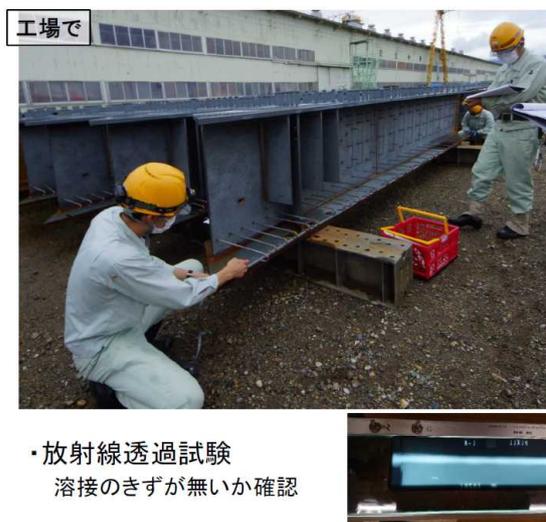
写真-5 鋼桁の製作(工場検査時)

- 一般の鋼桁の鋼橋と同様にI断面の鋼桁を工場で作成する。(2021年10月に鋼桁完成)(写真-5)

- 放射線透過試験
溶接のきずが無い確認

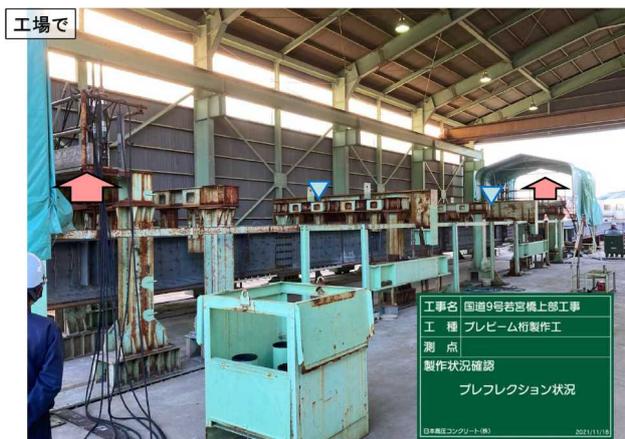
写真-6 応力導入 (プレフレクション)

- ・組み立てた各両サイドの各3ブロック分の支点部を固定して両端を油圧ジャッキで持ち上げ、鋼桁の下フランジを少し伸ばす。(写真-6)

- ・P1橋脚上に設置される予定の中央の1ブロックは、負の曲げモーメントとなるため、応力導入は行わない。

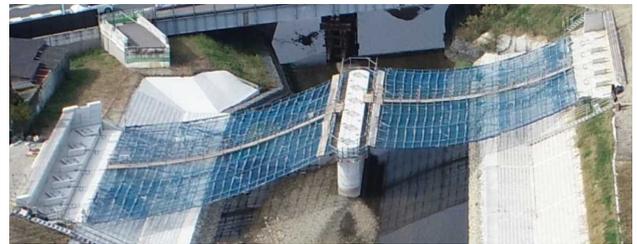
写真-7 ワイヤークーブル足場

- ・橋脚上でない分割位置の添接部を接続する際の足場が必要であり、上部工架設に先立ち、ワイヤークーブル足場を設置した。(写真-7)

- ・ワイヤークーブル足場は、プレビーム桁の架設時に特有の足場であり、架設時は少したわんだ形で使用し、架設後の施工の際には、水平まで引き上げて、通常の吊り足場と同様に使用するものである。

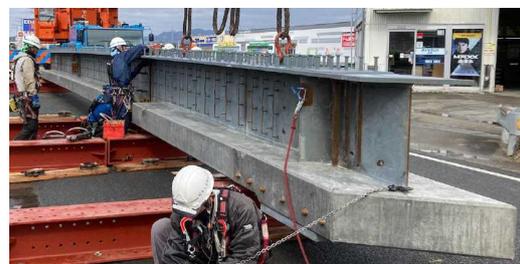
写真-8 地組作業

- ・架設に先立ち、工場から現地へ各桁7ブロックに分割して計42ブロックで運ばれてきたプレビーム桁を、架設単位の4ブロック1つの組、3ブロック1つの組で、各桁2分割で計12組を組み立てる。
- ・後に現地で局部プレストレスをかけるため、添接部の組み立て精度は重要で、正確さを期するため、先の少し細いドリフトピンをボルト穴に入れて正確な位置出しを行い仮締めしながら順次ハイテンションボルトで締めしていく様な丁寧な組み立てを行う。(写真-8)

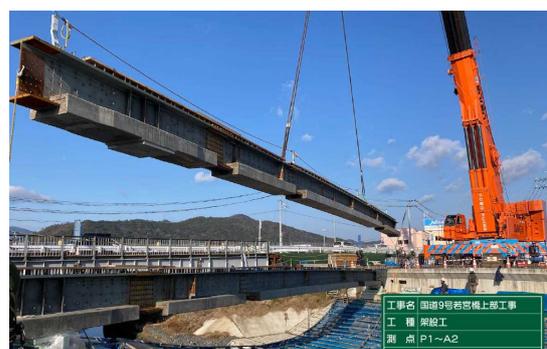
写真-9 プレビーム桁の架設 (2022年1月)

- ・上部工架設回数は、各桁2分割、桁6本で12回架設。一日2回、実働6日間で架設を行った。(写真-9)
添接部接続は、地組時と同様の組み立てが必要。

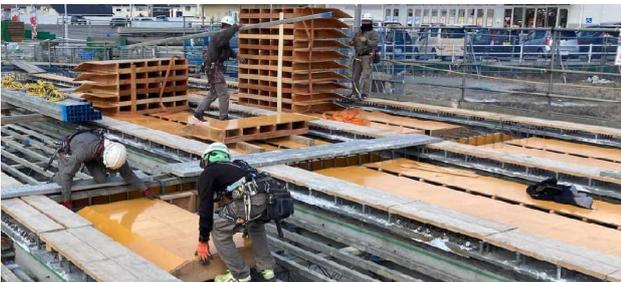
写真-10 床版の楕形状型枠 (工場製作) の設置

- ・床版と横桁を一体としてコンクリート打設し、さらに合成桁であることから、プレビーム桁の上フランジにスタッドジベルが設置されていることから、上部工全体が一つの一体構造になるもの。(図-8) (写真-11)
(Co圧縮強度30kN+膨張剤)
(添設部下フランジは、この段階では未施工)
- ・現地での施工を低減し工期短縮を図るため、楕形状型枠を工場製作。現地に運搬して設置した。(写真-10)

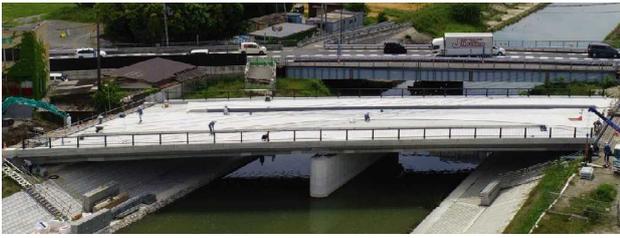
写真-15 国道9号若宮橋（桁高低くスリムな形状）ほぼ完成

上部工を全て一体化させる構造となり、添接部の下フランジコンクリート打ち継ぎ以外は、継ぎ目として認識できる様なものはなく、概ねシームレスな形状で、出っ張る部材が将来に老朽化損傷原因になる様なところは全くみあたらない。

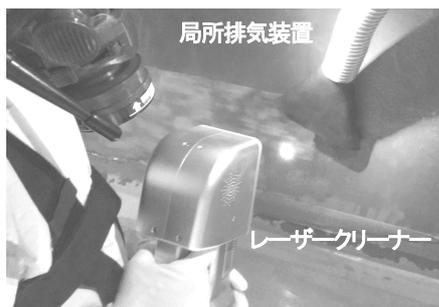
図-1 レーザークリーナーによる作業状況

大阪国道事務所では458の橋梁を管理しており、このうち約20%が鋼橋である。鋼橋の維持修繕工事（塗装塗替え、耐震補強など）では既存塗膜の剥離工程が必須となる。「国道43号 中島出来島橋（下）補強補修工事（2021.4.1～2022.3.30）」で本施工に先立ち実施した塗膜分析（事前塗膜分析）により既存塗膜は、PCB、および鉛を含有している有害塗膜であることが判明した。PCB含有塗膜を有した橋梁工事が決して多くはない実情から、施工者より新工法（レーザークリーナー（図-1）およびIHヒーター（図-2））の試験フィールドとして活用したい旨の提案があった。

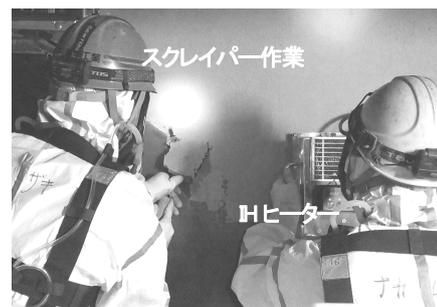
図-2 IHヒーターによる作業状況

IHヒーターは、電磁誘導加熱の原理により鋼材を加熱することで、既存塗膜を間接的に加熱・軟化させ、軟化塗膜をスクレイパーで削り落として除去する技術である。

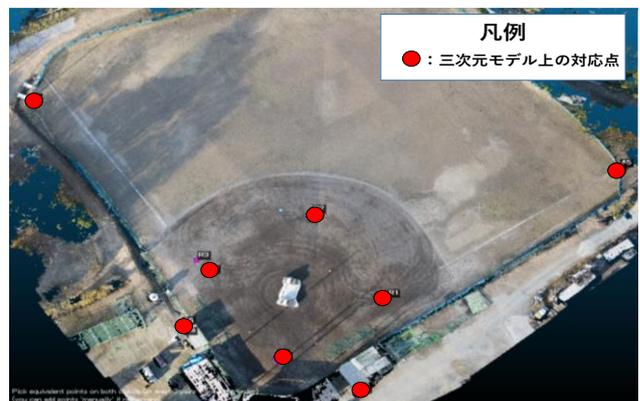
図-2 現地と三次元モデル上の対応点

表-3 UAV自律飛行時の撮影条件

項目	設定条件
標定点	無
撮影高度 (地上画素寸法)	10m(0.36cm) 50m(1.80cm)
写真ラップ率	オーバーラップ率80% サイドラップ率60%

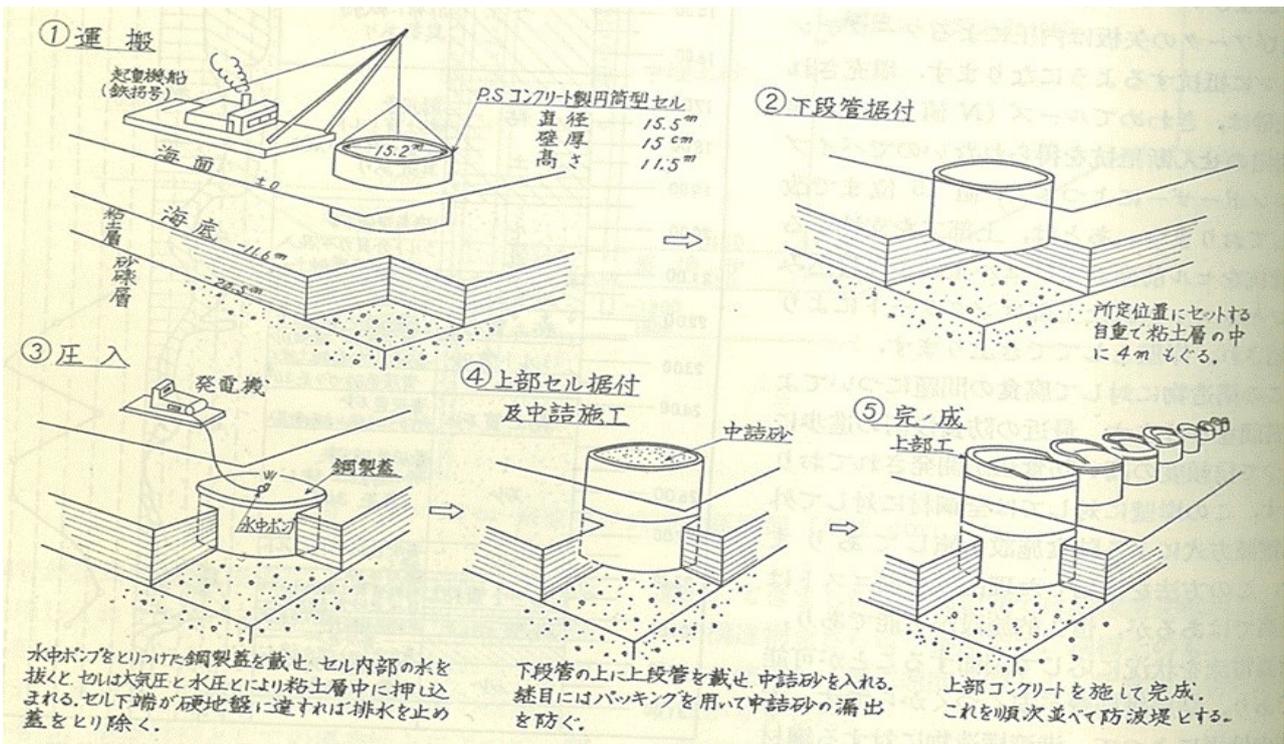
図3 PC円筒セル施工フロー

工事施工は、1954年に試験的にPCセル1函を製作、圧入したことにより始まった。その後、年毎に施工量を増加させ、1963年より、上部工及び間隙工の施工が始まり、一部では完成断面まで施工した。昭和40年度にはほぼ完成の予定であったが、施工途中である1964年の台風6420号により、No.3のセルを除く47基において、上部工及び上段セルが大破倒壊し、下段セルは一部亀裂或いは傾斜した(図4)。

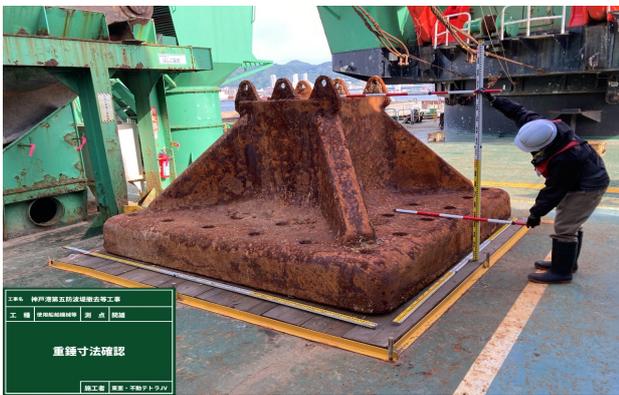
図6 押えに使用した35tの重錘

- ① 重錘を設定水深DL-13.4mまで下げ、深度確認後重錘を上げる(ケース1)
- ② 重錘を掘削地盤まで下げ、グラブ浚渫船の荷重計により荷重がゼロになったことを確認して重錘を上げる(ケース2)
- ③ 重錘を掘削地盤まで下げ、グラブ浚渫船の荷重計により荷重がゼロになった時点で2分間待機して重錘を上げる(ケース3)

上記施工方法において最も効果があったのは、ケース3であるが、ケース2でもそれほど大きな差はなかったため、通常はケース2により施工を行い、再度押える箇所についてはケース3により施工を行った。

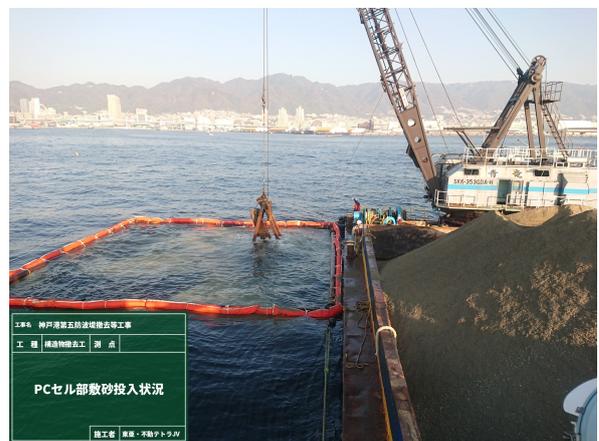
図10 PC鋼線等押え投入状況

上述より、PC鋼線等を長期的にしっかり押え込み、なおかつ潜水士がPC鋼線等の水中切断作業する際に、安全に作業を行えるようにするため、PCセル撤去部(D.L-13.0m)全域について、押え材として砂を投入することとした(図10)。砂の選定においては、投入時に濁りの発生の少ない砕砂(7μ分以下含有量15%以下)を投入した。

砕砂は、ガット船(499GT級)により現場へ搬入し、起重機船に瀕取り投入を行った。起重機船による砕砂投入にあたり、汚濁防止枠(14m×14m級、カーテン丈長6m以上)を使用した。

砕砂の投入高さは、PC鋼線等の上で押える効果を考慮し、約1.0mの厚さで-12.0mの水深を確保出来るように、D.L-12.5mとし、規格値は±50cmとした。

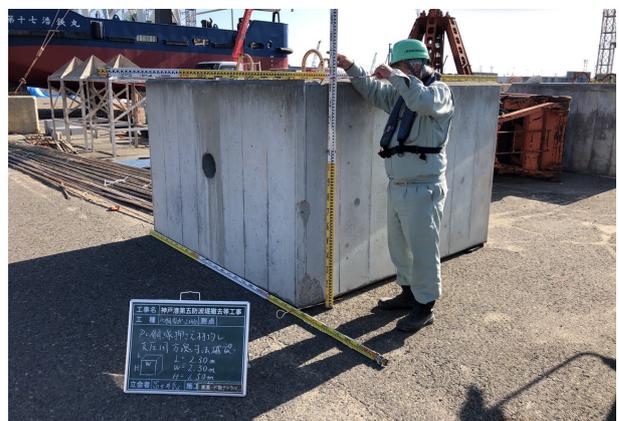
図11 方塊ブロック

投入完了後、起重機船により方塊ブロック(20t級)(図11)を使用して天端を押え安定させた(図12)。天端押えの確認は、起重機船のクレーン先端にGNSS受信機を取付け、その位置をシステムにより記録することで施工履歴の確認を行った(図13)。

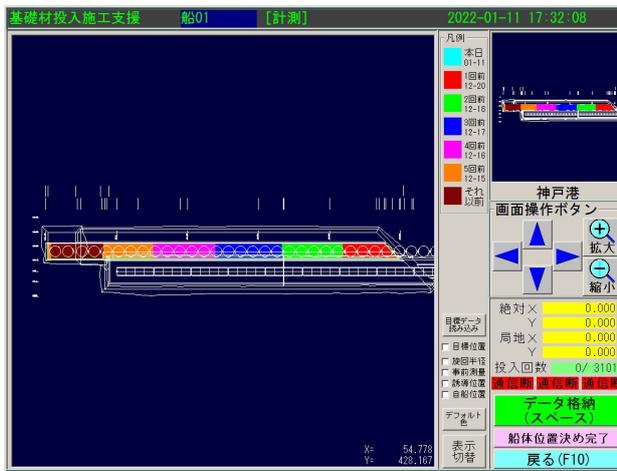
図13 天端押え施工履歴

また、施工完了後は、潜水土により天端を確認した。確認後、PC鋼線等の突出しは、潜水土により切断した。

これらの対応を重ね、工事完了後の出来形確認でPC鋼線の確実な押さえ込みを確認している(図14)。

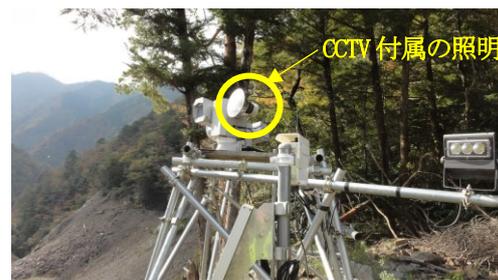
図-1 CCTVと照明との位置関係

夜間の監視には照明が必要となるため、カメラに付属している照明(図-1)を監視対象に照射して撮影している。このため降雨時には図-2に示すように、その照明がカメラ近傍の雨滴で反射するが、暗い箇所ではシャッタースピードが遅くなるため、鉛直に近い角度での白い(輝度の高い)降雨の軌跡が多数映っている映像が記録されることとなる。このような映像では降雨強度が高いほど、線状となる雨滴の数は多くなるものと推察され、その線状の映像を数値指標化することで、少なくとも降雨強度の大小は把握できるものと考えられる。

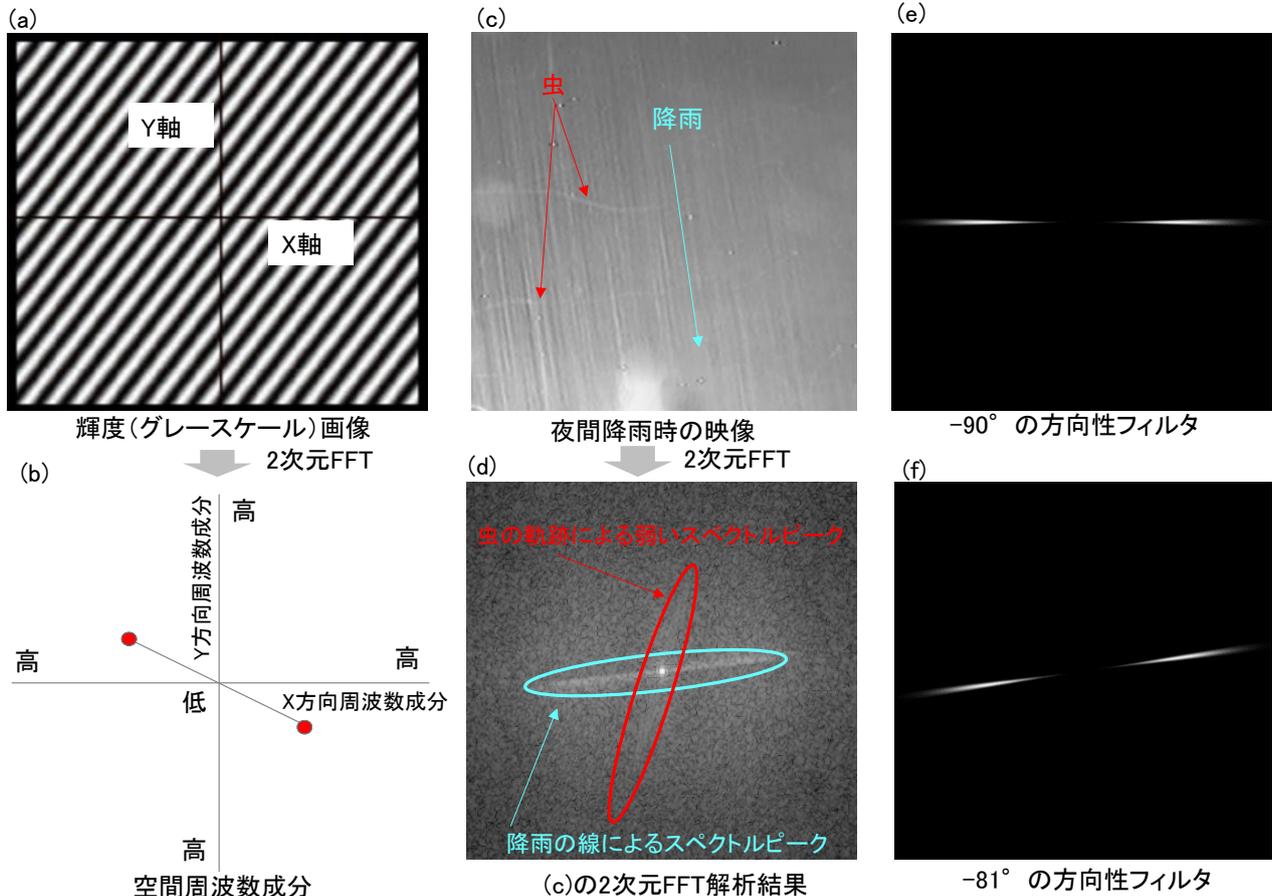
図-3 映像データの2次元周波数解析(FFT)(a)45°方向の縞状映像の例(b)縞状の映像のFFT解析結果(概念図)(c)夜間降雨時の映像の例(d)夜間降雨時の映像の2次元FFT解析結果の例(e)-90°の方向性フィルタ(f)-81°の方向性フィルタ

を指標化するために、2次元周波数解析(2次元FFT: Fast Fourier Transform)を利用して。2次元周波数解析では図-3(a)及び(b)に示すように、縞状の映像から2次元のスペクトルを求めることで、その角度を把握することができる。図-3(c)の縦方向に近い多数の降雨の軌跡と水平方向に移動する虫の映像を2次元FFT解析すると図-3(d)に示すような周波数スペクトルが求まる。図-3(d)の白い部分は輝度の大きい成分を示している。図-3(e)の-90°(鉛直方向)での方向性フィルタや、図-3(f)に示す-81°の方向性フィルタを図-3(d)の周波数スペクトルに処理する(フィルタの白い部分だけの値を取り出す)ことで、特定の方向の成分を抽出することができる。1°毎の180個の方向性フィルタで処理することで、図-4に示すような筋状の雨の軌跡の角度の分布を把握することができると考えられる。この図-4に示す方向性フィルタで処理したヒストグラムを方向性ヒストグラムと呼んでいる。

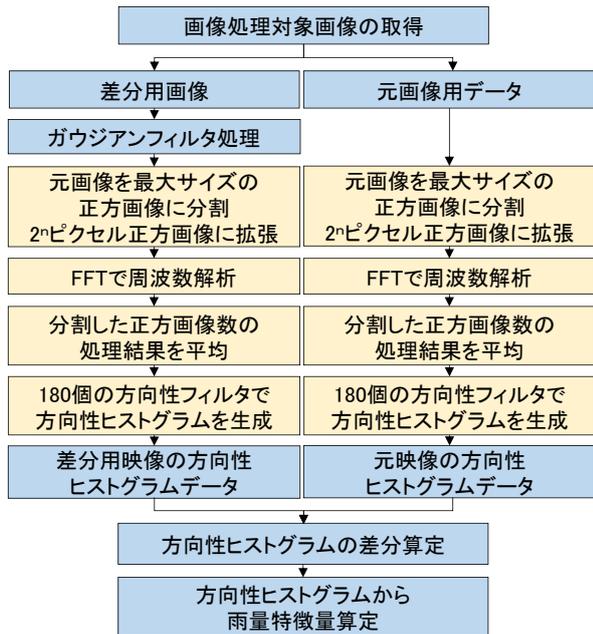
図5 方向性解析の流れ

なお、CCTVの監視映像の中には、樹木の幹や対策工の構造部材などの線状の映像が含まれる場合があるため、その影響を低減するために、1枚の映像を2枚の映像にして片方をガウジアンフィルタ⁶⁾で平滑化処理したものを求め、平滑化処理したものと処理していない映像の両方の方向性ヒストグラムを求めてそれらの差分を求めている(図-5)。

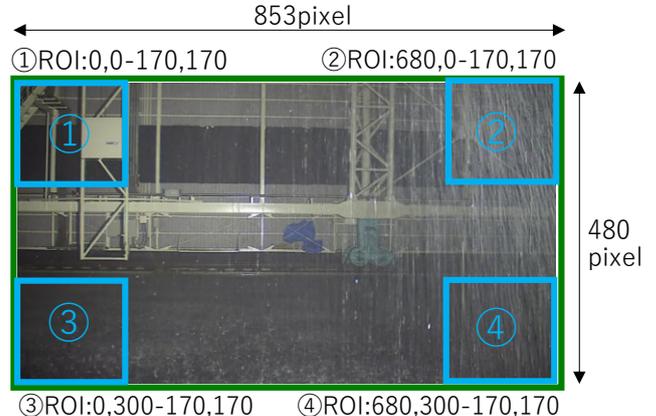
図-11 方向性解析の解析対象範囲

そこで、実験データの解析にあたっては、図-11に示すように背景の異なる4つの解析対象範囲(ROI: Region of Interest)を映像内に設定して、映像全体と4つのROIの計5つの降雨特徴量を求めた。その解析条件を表-2に示す。なお、映像の解像度はFull-HDサイズ(1920×1080 pixel)であるが、前述の解像度に対する検討結果を踏ま

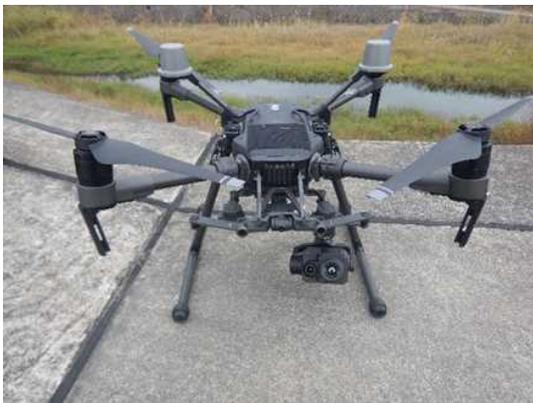
（写真-2 実験で使用したドローン本体）

赤外線カメラの特性としては、暗闇での発見の確実性向上である。（写真-3）

スピーカーの特性としては、切迫度の直接的な伝達、遠隔伝達による巡視員の安全性の確保である。

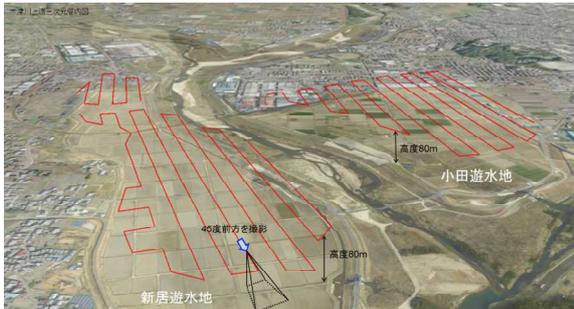
(図-4 自律飛行テストルート)

第1回実証実験でおこなった撮影方法の有効性の確認として、小田遊水地、新居遊水地の夜間撮影及び撮影方法をプログラミングしたドローンによる自律飛行の実施を行った。（図-4）

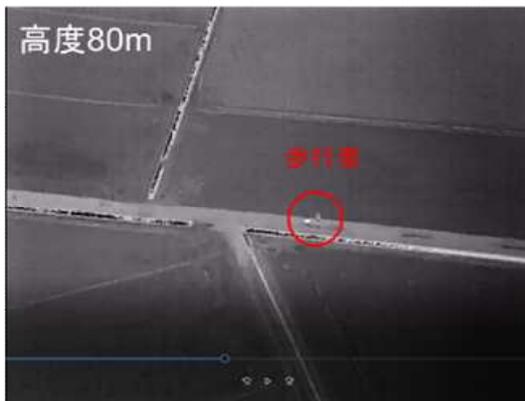
(図-5 人の検出画像)

小田遊水地、新居遊水地内でも人の検出が可能だった。自律飛行により最適な撮影を半自動で実現可能になり、巡視体制を半減でき、道路網に左右されず広範囲を一度に把握可能だった。（図-5）

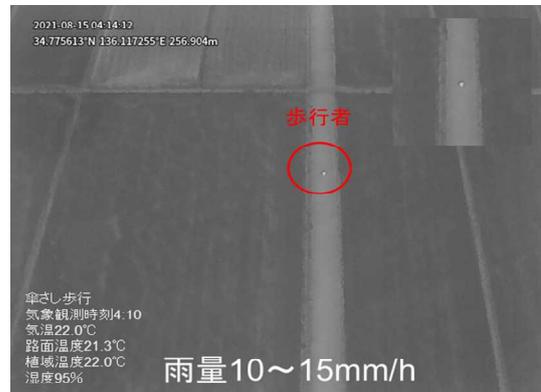
(図-6 降雨時の赤外線カメラ画像)

赤外線雨粒減衰の影響としては、強い雨ほど赤外線画像の表現力は低下するが、10mm/h~15mm/hの雨であれば人の検出が可能だった。（図-6）また、カメラレンズに付着する雨滴の影響は少ない。

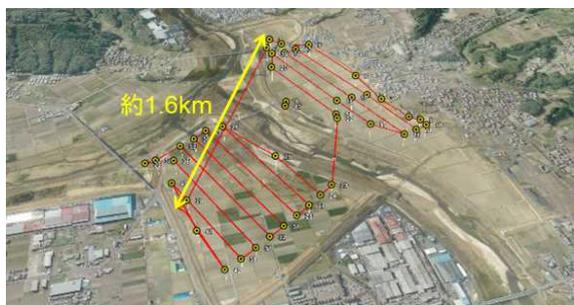
(図-8 小田・新居往復飛行コース)

伝送距離、受信電波強度の確認として、約1.6km往復長距離試験飛行を行った。(図-8)

飛行高度80mで操縦者との距離1.6kmの飛行が可能だった。

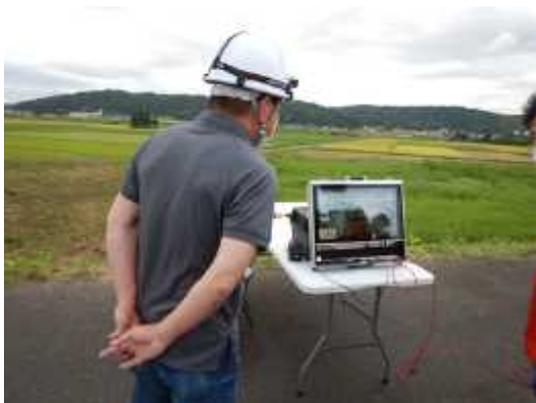
(写真-4 受信映像の確認状況)

受信電波強度は約1.6km先で5分の2に低減し、映像画質は約1.6km先で一瞬乱れる時があった。(写真-4)

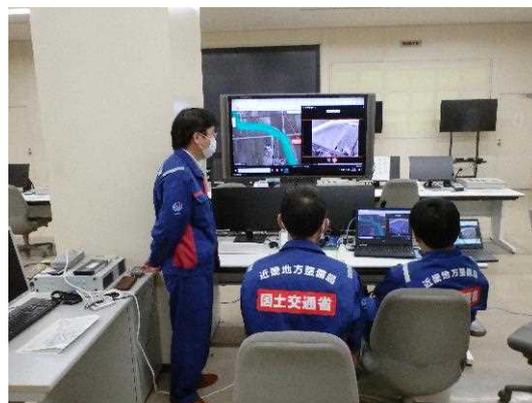
(写真-5 集中管理センターでの監視実験)

リアルタイム映像配信技術との連携効果確認として、ドローンの飛行位置と撮影映像を6カ所にリアルタイム配信を行った。(写真-5)

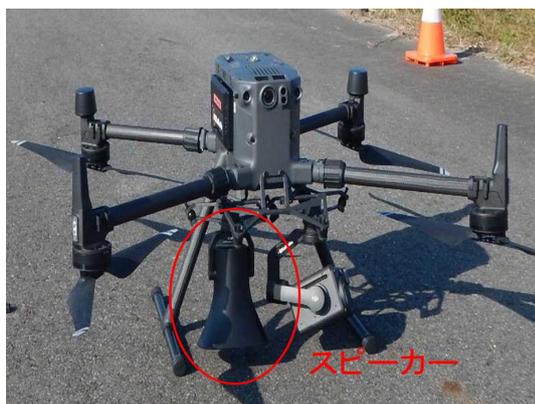
(写真-6 スピーカー搭載ドローン)

ドローン搭載スピーカー(写真-6)の活用効果の確認として、聞き取り可能な音量計測、試験放送を実施した。バッテリー消費量の確認として、スピーカー搭載ドローンで全コースを飛行した。

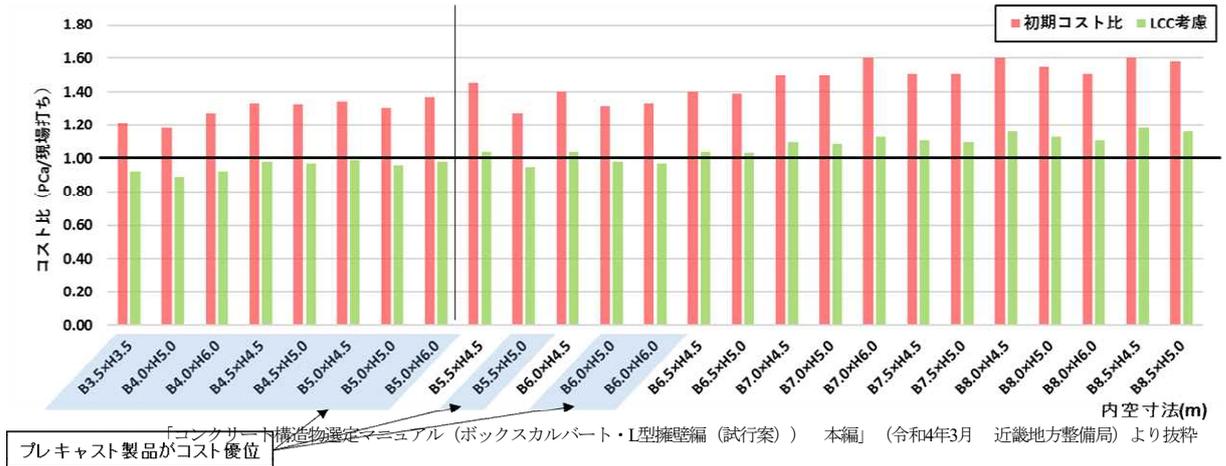
図4 大型ボックスカルバートのコスト比較結果

コスト評価によりプレキャスト製品がコスト優位とならなかった大型ボックスカルバートについては現場打ちとした。なお、本検討においては、土被り3m以下の標準的な現場条件を想定して算定しており、地盤条件が著しく悪い場合や、大規模な仮設を伴う場合については、個別の検討を行う必要がある。

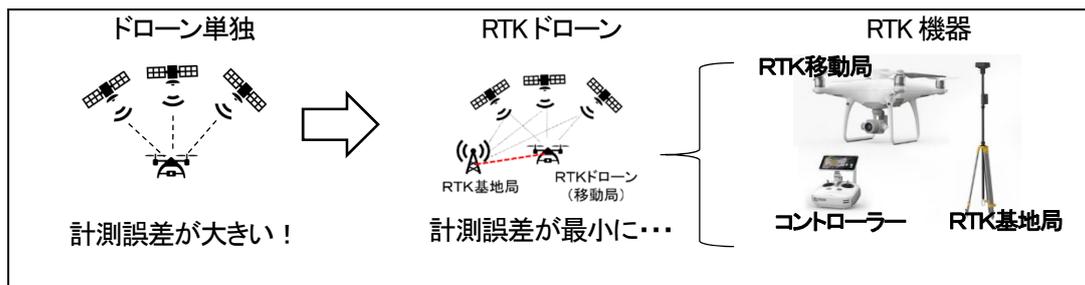
図-1 RTKの仕組み

RTK基地局を、上空が開けた場所に設置し、衛生から正確な座標を取得させます。

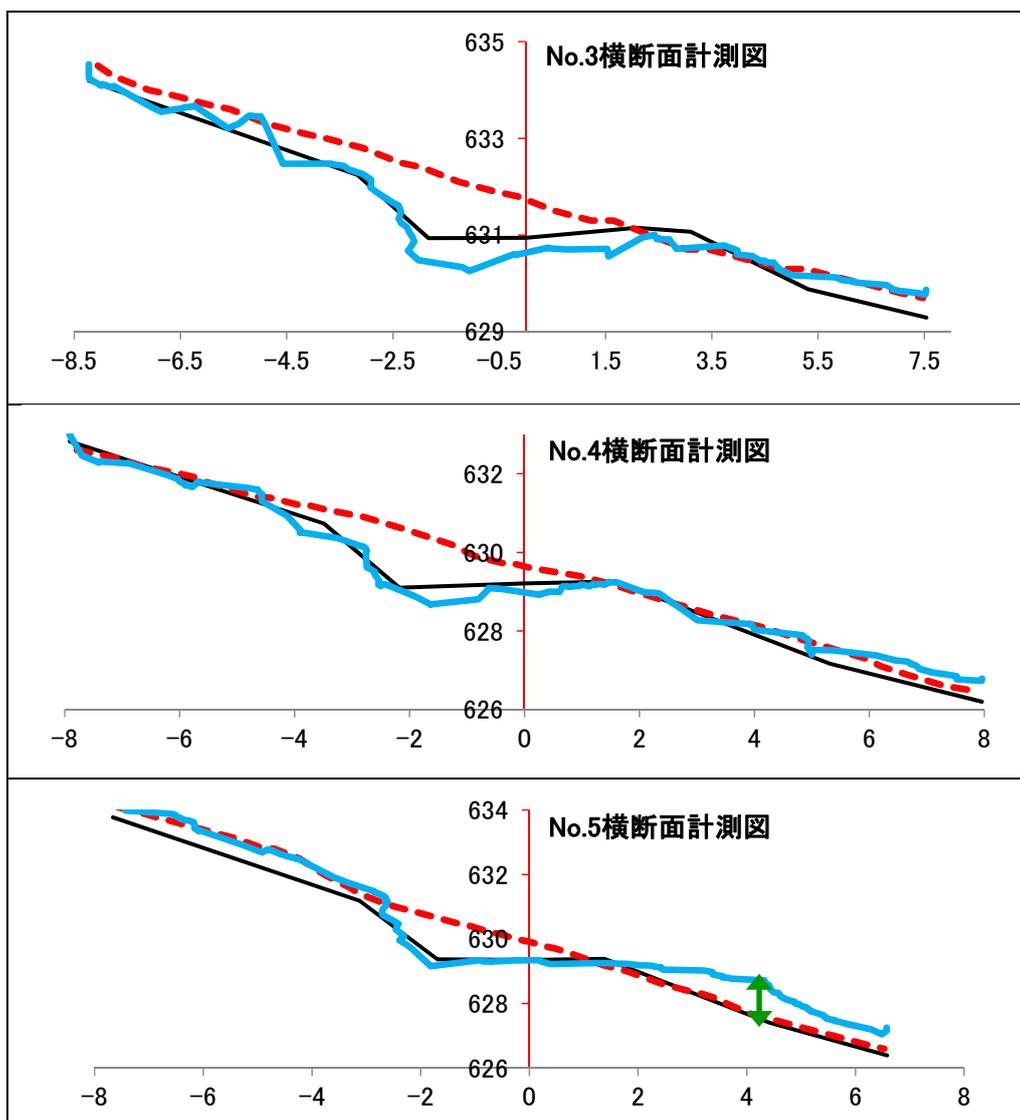
図-8 横断面計測図 (No.3-No.5)

作業道作設前の地形を重ね合わせると、各測点で掘削された高さが解ります。

赤い破線が、掘削前の地形 (DEM) です。

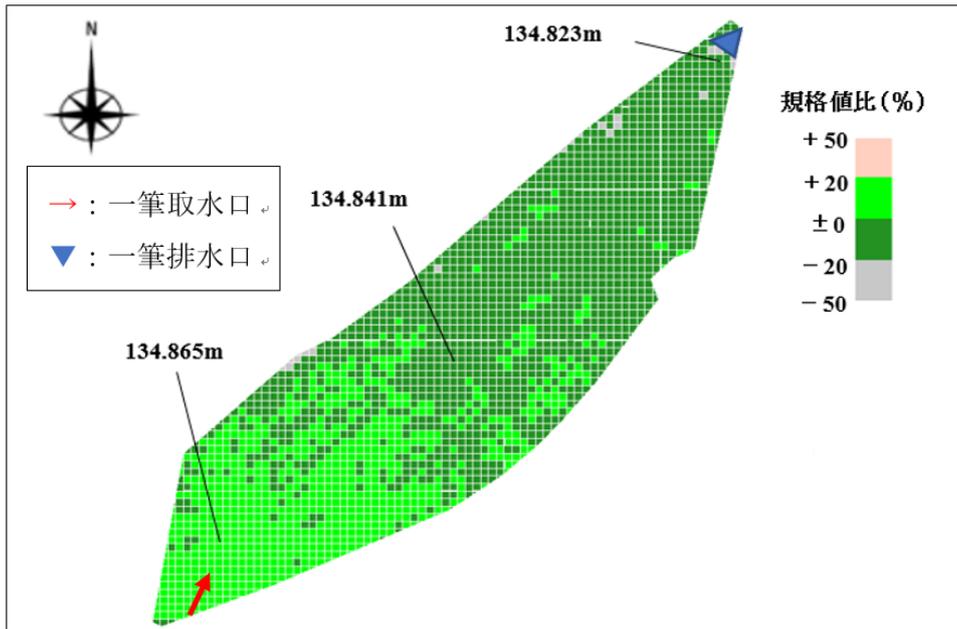
図-3 圃場Aの出来形管理結果を表したヒートマップ

測定結果について、表-3に示す出来形管理帳票から、規格値内で適切に施工されていることが分かる。また、図-3に示すヒートマップから、一筆取水口側はプラス値、一筆排水口側はマイナス値が確認でき、下り勾配で適切に施工されていることが確認できる。

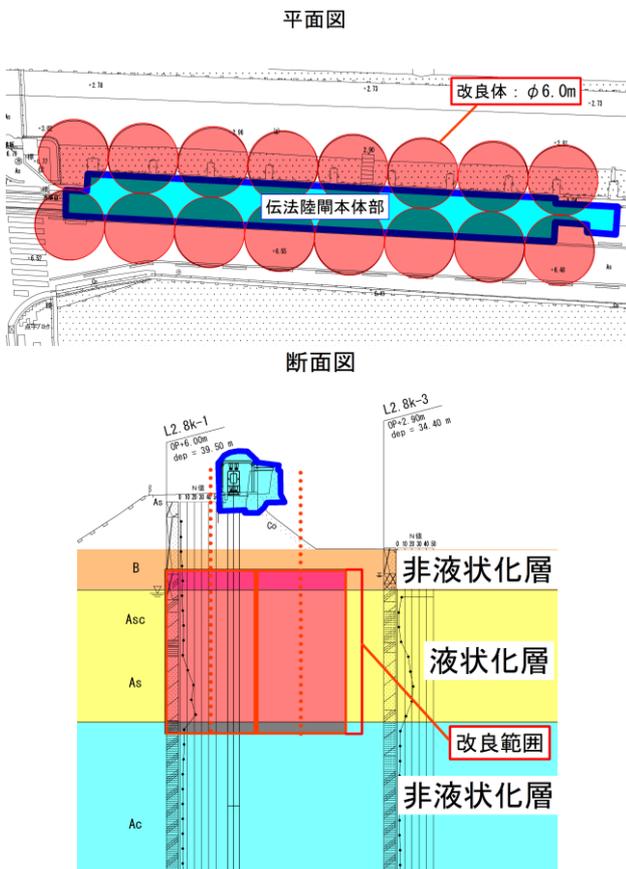
図-2 地盤改良工 平断面図

陸閘の直下を改良しようとした場合、陸閘を避けての施工となるため、適用可能な工法は非常に限定的となる。今回のケースでは、既設構造物直下を接円配置した改良体で囲い、間隙水圧の上昇を抑えることで液状化させないという設計思想のもと、高圧噴射攪拌工法が採用されている。(図-2)

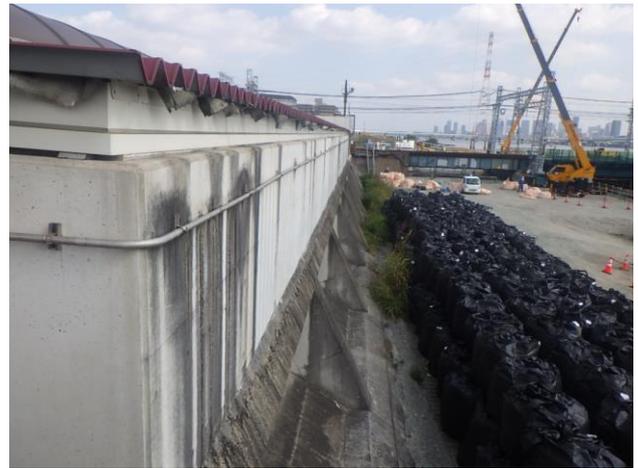
写真-2 陸閘格納庫外(河川側) 状況写真

陸閘を避けて施工を行うには、φ6.0m級の非常に大きな口径の高圧噴射攪拌工法を施工する必要があった。その場合、施工機も大型の物となる。しかし、今回のケースでは、稼働中の他現場との調整が困難であったことから施工スペースがとても狭く、特に河川側については新たに施工用の構台を組むことが出来ない状況であった。

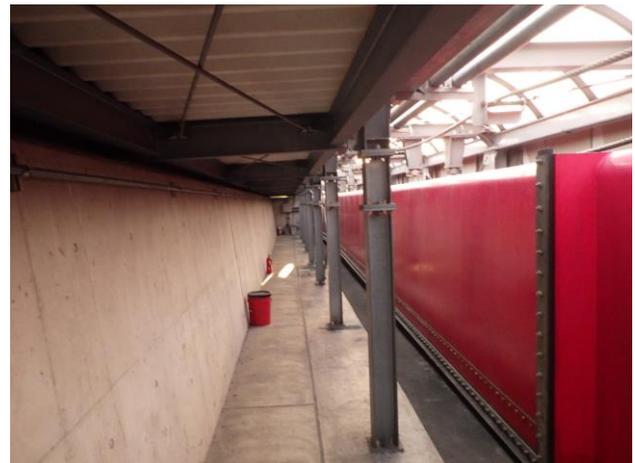
写真-3 陸閘格納庫内 状況写真

しかし、陸閘格納庫内空間は最も条件の厳しい箇所であり、高さ1.6m、横幅1.0mと極めて狭小であり、従来の施工機ではスペース内に収まらないため、施工不可となっていた。(写真-3)

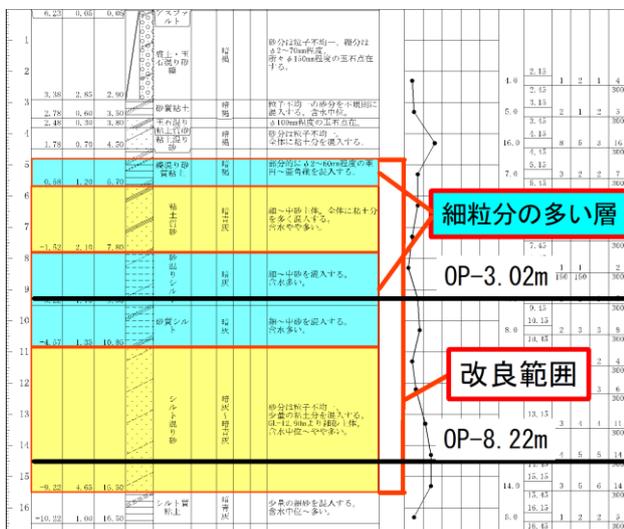
図3 改良対象の土質概要

当初は、N値の低い砂地盤に対して大口径の改良体を造成する計画であった。しかし、再度実施した土質試験の結果、改良範囲内にシルト・粘土といった細粒分の多い地層が混じっていることが判明した。そのため、改良径を確保できるか確認を行う必要があった。(図3)

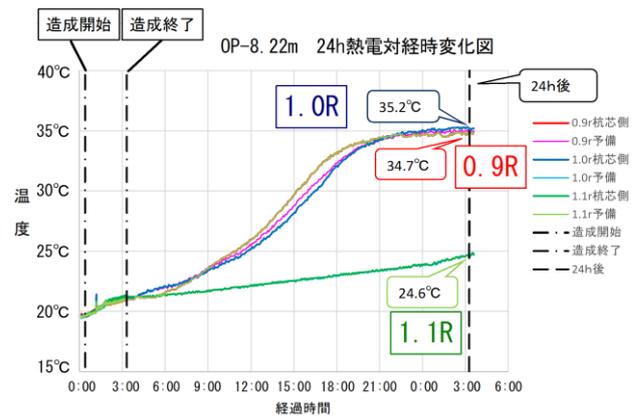
図5 砂質土層における熱電対反応状況

改良径に対してそれぞれ0.9R, 1.0R, 1.1Rの箇所に熱電対を設置し、温度上昇の確認を行った。試験施工の結果、0.9R及び1.0Rにおいて改良材の到達を確認し、事前に設定したJETCRETEの施工仕様において品質を満足していることが判明したため、本施工に適応した。(図5・6)

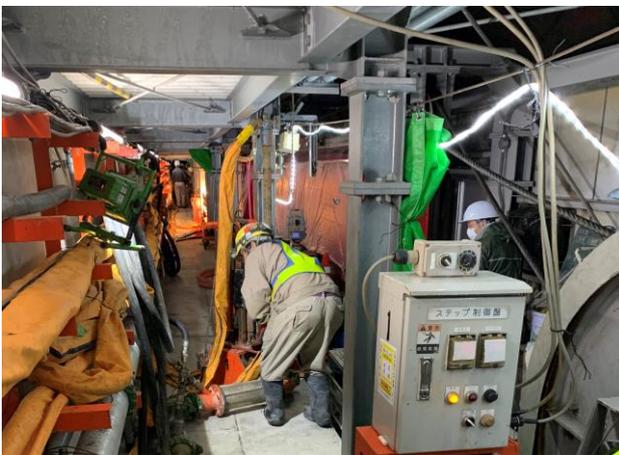
写真-7 施工状況

陸開格納庫内での施工においては、極めて狭隘であることや、陸開鉄扉を汚してはいけないことから、排泥ピットを掘って施工中の排泥をピット内に溜める通常のやり方が出来ない状況であった。そのため、鉄扉の養生を行うと共に、飛散防止箱や閉塞管等を設置することで周囲に排泥を飛散させないクローズドシステムを採用した。（図-7）（写真-7）

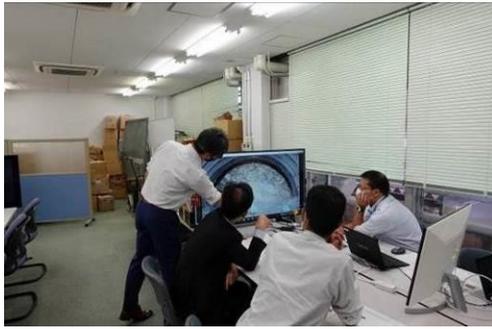
図-3 複数画質による切羽画像検討状況

確認には、4K画質で撮影した切羽画像および、同画像に画像処理を施し、フルHD画質、HD画質とした計3枚の切羽画像それぞれについて、近畿地方整備局道路工事課および近畿技術事務所の協力を得て比較し、切羽観察に必要な画質の比較検討を行った。図-3に比較検討状況を示す。検討の結果、4K画質がもっとも画像による切羽判定に有効であるが、輝度の変化が大きくなる切羽周辺では、画質に加えて最低被写体照度の影響が大きくなるため、0.05lux程度の最低被写体照度を持つ撮影機材を確保すれば、フルHDでも画質は安定し、肉眼による切羽観察と同程度の観察が可能であることが判明した。そのため、4K画質のリアルタイム映像送信は必要

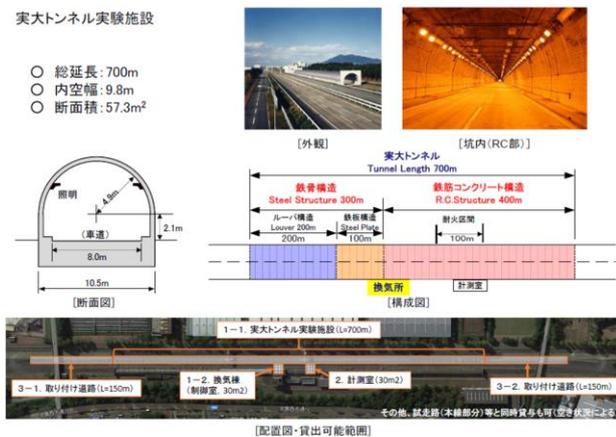
図-5 実大トンネル概要

遠隔岩判定システム試行の第一段階として、選定した無線通信機器がトンネル内においても坑壁の電波乱反射の影響を受けずに通信可能かどうかを判断するために、国土技術総合政策研究所が所有する実大トンネル実験施設（茨城県つくば市）において無線通信機器の試行を行った。図-5に実大トンネルの概要を示す。

実大トンネルは延長700mの直線状のトンネル型実験施設であり、トンネル坑内にはセントルや防水工台車、重機などの設備は設置されていない。そのため、当実験は、以下のテーマで実施した。

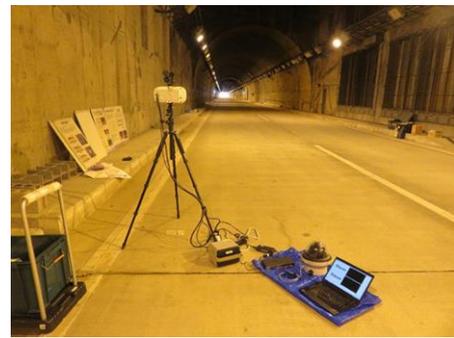
図-6 無線通信試験実施状況

図-6に通信実施状況を示す。電波乱反射の影響を観察するため、通信機器は極力坑壁に近付いた地点に設置して実施した。

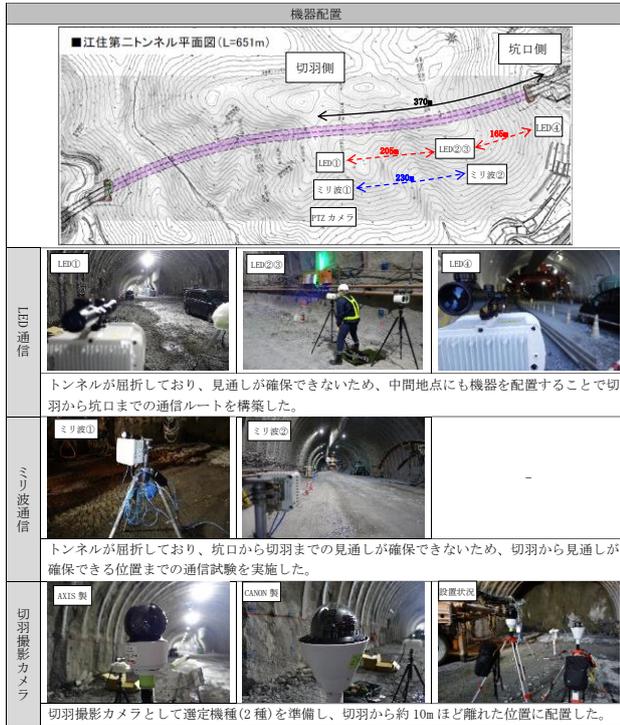
図-7 江住第二トンネル平面図および機器配置図

通信試験には、実験当時すさみ串本道路において株式会社安藤・間により施工中であった江住第二トンネルを利用した。図-7にトンネル平面図および機器配置図を示す。

当トンネルは実験当時の延長が370mであり、距離呈30.0m付近に防水工台車、距離呈200m付近に防音扉が配置されている。当環境を利用し、以下3通りの実験を行った。

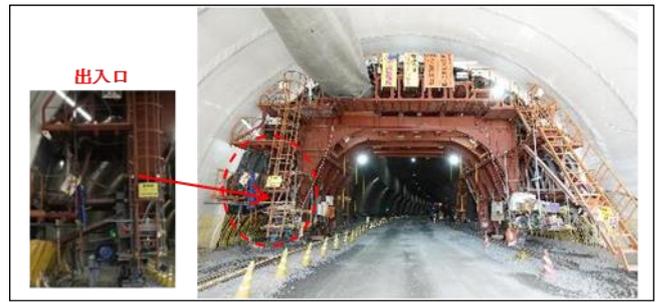
図-8 防水工台車

- ① 図-8に実験対象とした防水工台車の写真を示す。防水工台車の人用出入口を通した通信実験の結果、防水工台車を通して良好な通信を確保し、スムーズにwebカメラを操作可能であることを確認した。

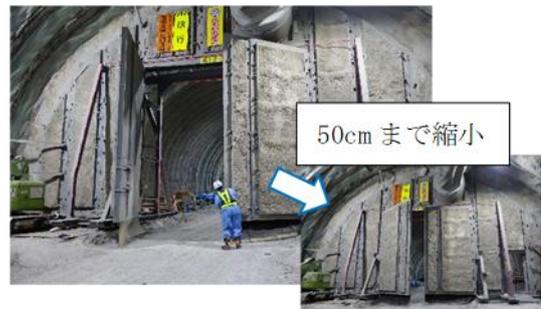
図-9 防音扉を用いた実験状況

- ② 防音扉の扉間隔が50cmとなるまで扉を閉めて通信実験を行った結果、50cm程度の隙間であっても良好な通信環境を確保することが可能であることを確認した。

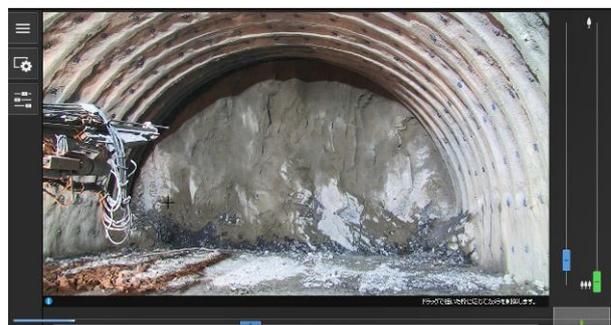
図-10 PTZカメラによる切羽撮影状況

- ③ 選定したPTZカメラを用いて、切羽から坑口まで無線通信で接続し、坑口付近に設置したPCで切羽を観察した結果、当無線通信機器を用いて、坑内設備がある状況でもフルHD映像のスムーズな通信が可能であることを確認した。図-10にPTZカメラによる切羽撮影状況を示す。

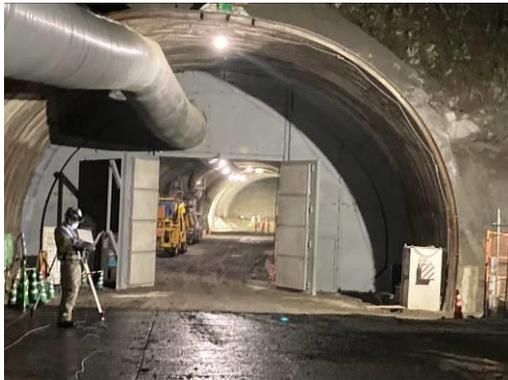
図-11 高富トンネル遠隔通信試行実験状況

図-11に実験状況写真を示す。当実験では遠隔地から4G回線および坑内無線通信を通して双方向通信により切羽付近に設置したPTZカメラを操作し、坑内状況を観察することに成功した。

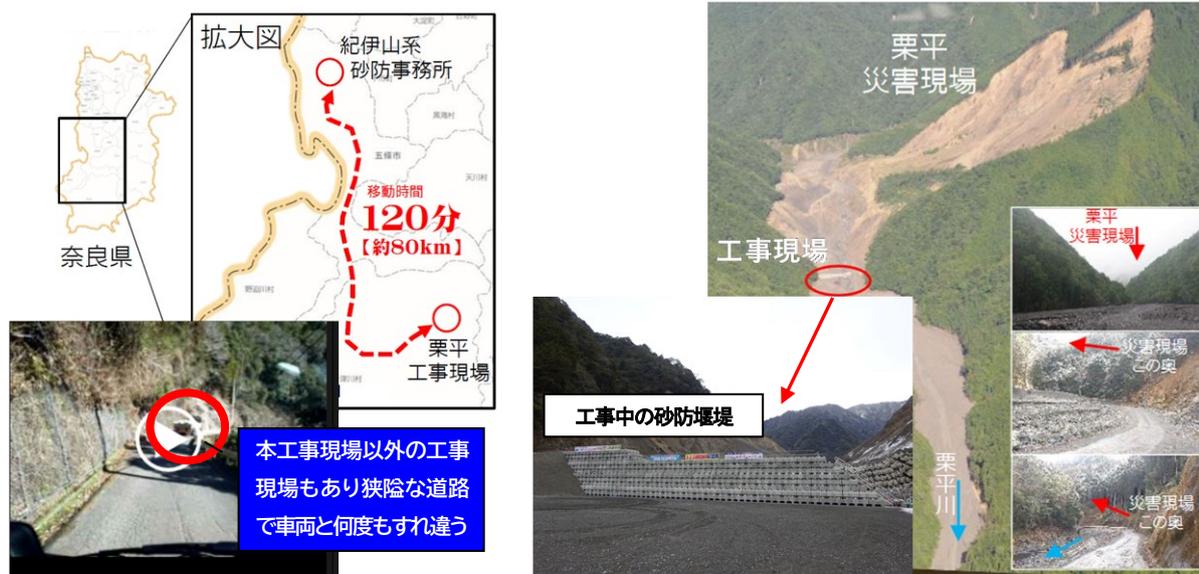
図-1 位置図（左上）、実証中の走行車両に取り付けたドライブレコーダーの画像（左下）と工事現場（位置図と工事現場についてはパンフレット³⁾に一部加筆）

において、砂防堰堤造成のためにコンクリートブロックを工場や仮置場から現場まで運搬している。現場付近は山間部で、コンクリート堰堤や掘削土砂などを運搬する際、道路の道幅が狭く、ダンプ等の対向車両とのすれ違いが困難な箇所が多い(図-1左下)。無線等により各車両間で調整をしながら、通行をしている⁴⁾。運搬車両の現在位置が掴めないことが一つの要因となっている。

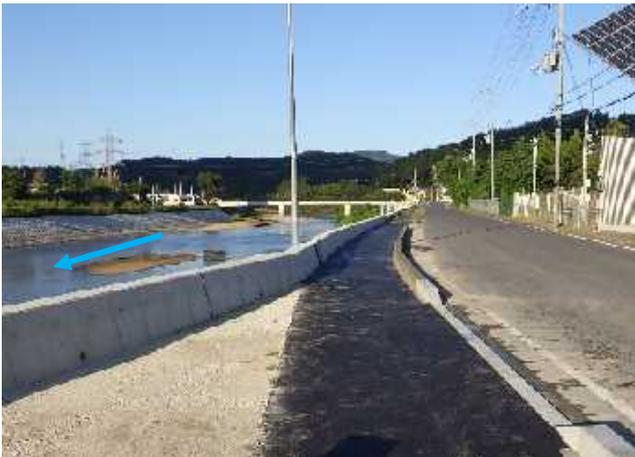
図5 パラペット護岸の参考写真

まず、ALB等のおさえておくべき特徴は、先述した測点間隔である。パラペット護岸のような測点間隔以下の狭小な天端幅の構造物が計測困難であり、堤防高が過小評価されるおそれがある(図-5)。本業務においても、横断面図において、2地点10測線でパラペット護岸が評価されなかった。これについては、既往測量データおよび工事履歴を重ね合わせることで補足した。同じように法覆

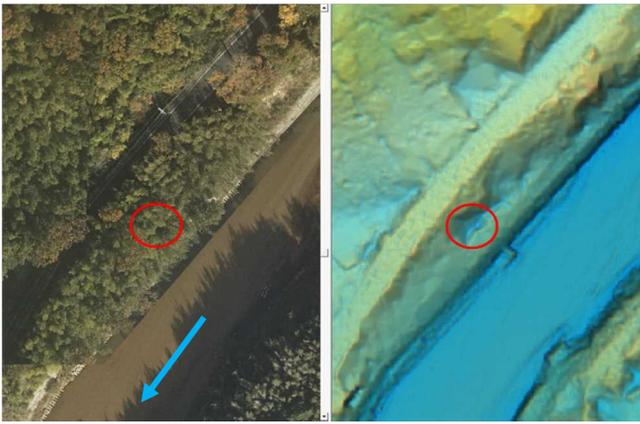
図-7 オルソ画像(左)と標高段彩図(右)の比較

当該地は、管理用通路となる市道の河川側に樹木が繁茂している。そのため、目視点検およびオルソ画像による法面状況が確認できず、河川内からでなければ、法面の点検が困難な場所である。しかし、標高段彩図を作成すると、護岸上部の法面が一様でなく、崩れのような影が確認できる(図-7)。そして、現地確認により、法面崩れが確認された(図-8)。

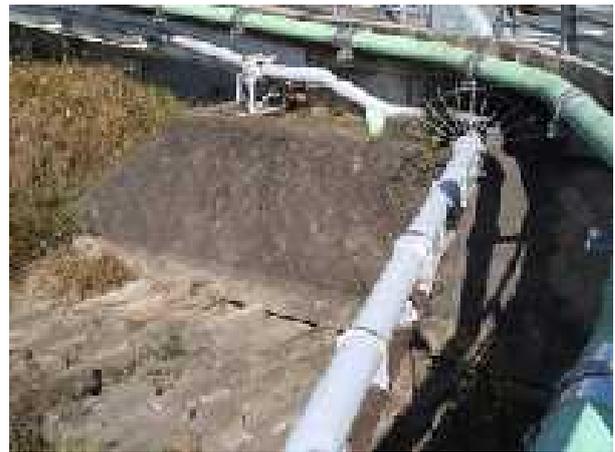
図-9 市道橋下の河床洗堀

まず、3次元データから橋桁で覆われた箇所を横断面図を出力する(図-10)。今回用いたALB等は、円形の軌跡でレーザ光が斜めに照射されているため、橋桁で覆われた一部についてもデータが取得されている。また、3次元データは、任意断面で、横断面図を作成可能であることが強みである。横断面図より、右岸側が約1.5m洗堀されており、左岸側が約0.7m洗堀されていることが判明した。この段階では、よくある橋梁下部の局所洗堀であり、根継工の実施が考えられる。

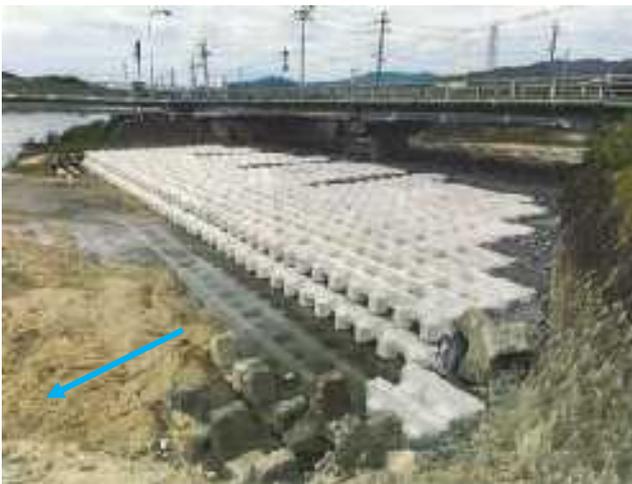
図-13 支川すりつけ工事完了写真

以上から、沈下した護岸の根継工だけでなく、大戸川と支川のすりつけ落差工を実施することとした(図-13)。

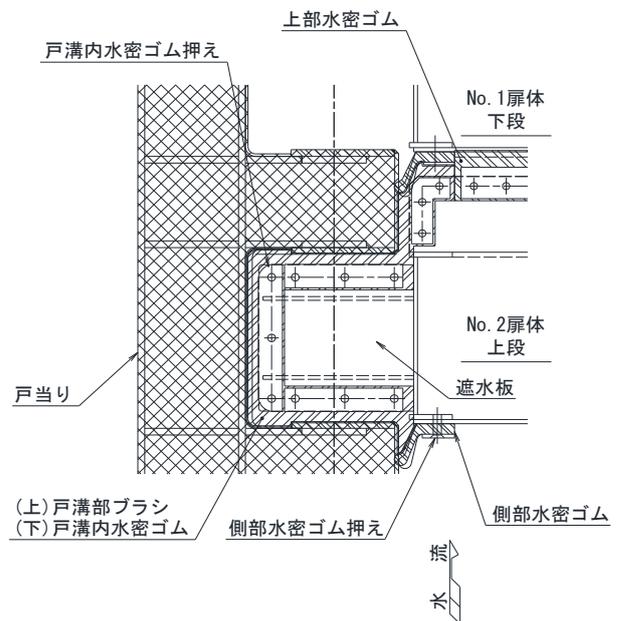
図-1 直線多段式の水密構造平面図 (右岸側)

特徴としては、ダム・堰施設技術基準(案)によると「直線多段式や半円形多段式は、他の形式に比べて、戸溝部や扉間部でのクリアランスが大きくなるため、特に、取水量の小さい設備や取水量の大きい設備での最小取水時には、全取水量に占める漏水量の割合が大きくなるように、水密ゴム等で止水処理を行う必要がある。」¹⁾とあり、また、水密部構造の解説には「戸溝内部の止水は全取水量に占める漏水量の割合が大きくなるように、

かつ、ゲートの操作上支障とならない大きさの遮水板等を取付ける。」²⁾と記載されている（図-1 参照）。

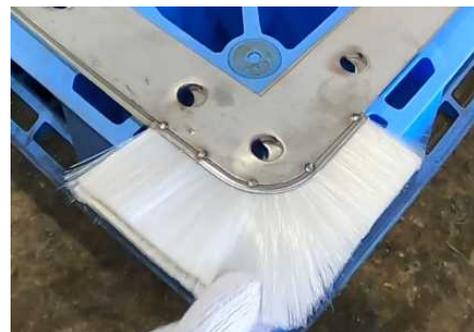
写真-1 ブラシ（コーナー部）

ブラシとは、写真-1 のようにペンキを塗るハケのような細い繊維を密集させたものである。検討にあたっては、止水性及び柔軟性の2点について評価することとした。

ブラシの素材は、市場性の高い「ナイロン 66」を選定し、サンプルとして6種類を用意し、しなり具合や密集度等の質感から線径0.2mm、0.3mm及び0.6mmの3種類を選定し実験することとした。

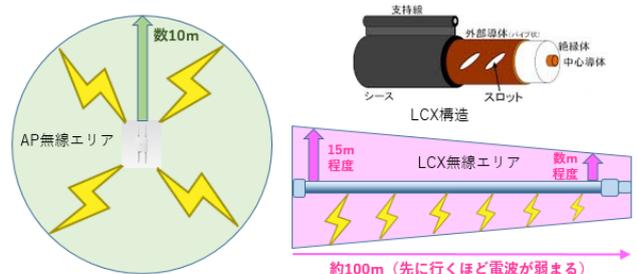
図-4 LCX構造と無線エリア比較

監査廊内には、全線にわたり漏洩同軸ケーブル（以下LCXという）の敷設を行った。LCXはスロットと呼ばれる隙間から電波を漏らすことでアンテナとして利用できるように設計されたケーブルで、通常の無線AP（アクセスポイント）よりも電波が届く範囲は狭いが、トンネル内など外部から電波が届きにくい閉鎖空間や障害物の多い屈曲した空間でも無線通信が行える特徴があり、ダムの監査廊での無線通信方法として適したケーブルである。LCX構造と無線エリア比較を図-4に示す。

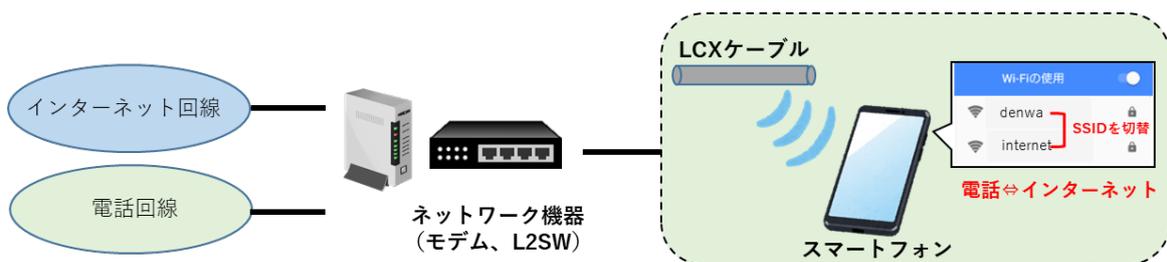
図-5 LCXネットワーク構成

している。LCXの敷設により、電波の届きにくい監査廊内のどこでもインターネットへ接続できるWi-Fi環境と監査廊内のどこでもスマートフォンによる内線通話が可能な通信環境の構築を実現した（図-5）。監査廊内であっても圏外などの通信制限無く連絡ができる環境が確保されたことで、漏水等不具合があった場合の現地状況をテレビ電話で接続しながらダム管理所と連絡し、設計図や建設時の施工状況を現地にてオンラインで確認するなど、従来のダムと比較して非常に効率的な管理が行えるインフラが整ったと言える。ダム監査廊にLCXを整備したのは、水資源機構のダムでは川上ダムが初めてとなる。
