和歌山県における石積砂防堰堤の補強対策

橋本 和夫¹

¹和歌山県 県土整備部 砂防課 (〒640-8585和歌山県和歌山市小松原通一丁目1番地)

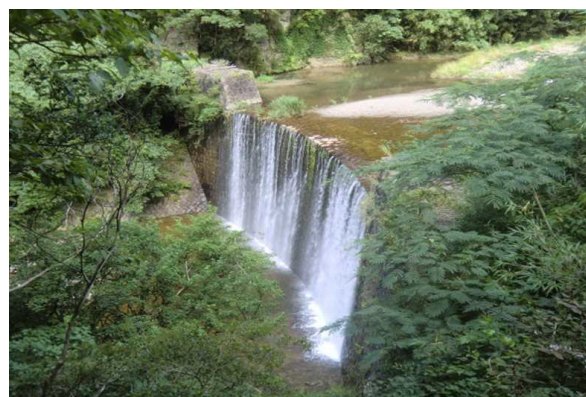
写真-1 左会津川砂防堰堤 (田辺市長野地内)

これらの設備は、1930年から1960年に建設しており、完成後90年以上経過しているものもあり、和歌山県の南部の西牟婁地方に多く設置されている(写真-1)。

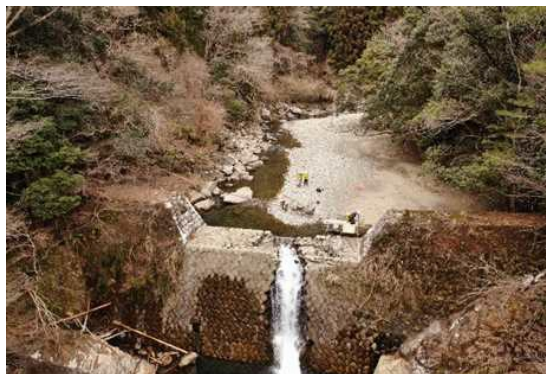
写真-2 和田川砂防堰堤 (田辺市下川上地内)

2014 年度に施設点検を実施しており、天端摩耗・損傷・基礎洗堀により健全度評価は要対策となっている。

損傷は、天端面の石積間の充填コンクリートが流れ出し、出水などで下流側の石積が剥離されて、徐々に内部コンクリートの侵食が進んだと想定される(写真-2)。
