真名川ダムにおける 特定外来生物オオハンゴンソウ 駆除対策検討モニタリングについて

瀧 蒼馬¹・松窪 賢志²

¹近畿地方整備局 琵琶湖河川事務所 管理課 (〒520-2279 滋賀県大津市黒津4-5-1)

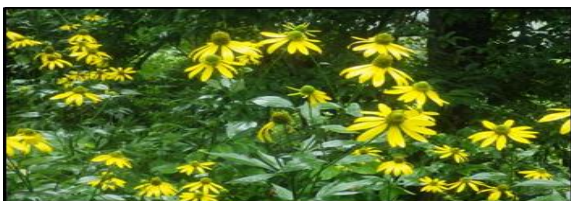
写真-1 オオハンゴンソウ

真名川ダムでは、既往の河川水辺の国勢調査(植物、環境基図作成)において、1995 年から継続的に特定外来生物のオオハンゴンソウ(写真-1)が確認されている。

キク目キク科のオオハンゴンソウは、生長により高さが 0.5m から 3.0m 程になる北米原産の多年生草本であり、日本では中部地方以北の寒冷な土地に分布し、肥沃で湿った場所に生育する。

開花期は 7 月から 10 月で、地中水平方向に走る地下茎から茎を叢生する。地下茎から発芽を抑制する物質

が分泌され、他の植物を発芽させないアレロパシー作用がある。また、地下茎のほか、埋土種子(シードバンク)でも増殖することができる繁殖力旺盛な植物である。よって、一度定着すると駆逐することが難しく²⁾、オオハンゴンソウの侵入による在来種の減少が問題となっている。

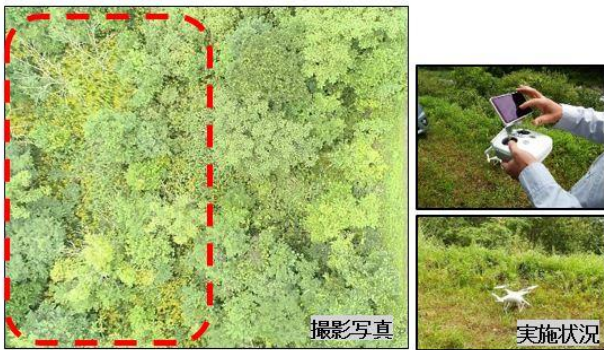
写真-2 ドローン撮影によるオオハンゴンソウの分布状況調査

2020年では、フォローアップ委員会での意見を踏まえ、8月3日に真名川ダム周辺の中島地区でドローンによる空撮(写真-2)を行い、オオハンゴンソウ分布状況調査を実施した。
