# 瀬田川鹿跳区間における試験施工の分析結果について

近畿地方整備局 琵琶湖河川事務所 流域治水課 (〒520-2279滋賀県大津市黒津4-5-1)

淀川水系の上流部に位置する瀬田川景勝地である鹿跳溪谷において、淀川水系河川整備計画に基づく瀬田川の流下能力1,500m<sup>3</sup>/sを確保するため、景観、自然環境の保全及び親水性の確保などの観点に配慮した河川整備を検討している。前述の3つの観点に配慮するため、岩掘削の各掘削工法における施工性や正確性及び作業時の騒音・振動についての検証と、各掘削工法による仕上がり状態及び修景工の実用性についての検証、を行うため、鹿跳溪谷と同等の岩質が確認されている鹿跳溪谷の上流付近にて試験施工を行った。本稿では試験施工にて行った、掘削工法と景観の観点における検証の分析結果について示す。

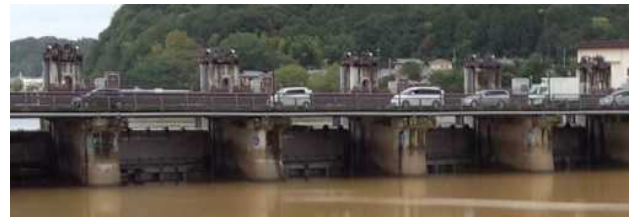
写真-1 瀬田川洗堰の全閉操作（平成25年9月16日）

平成25年9月には、台風18号の影響により、41年ぶりに瀬田川洗堰の全閉操作（写真-2）を実施し、天ヶ瀬ダムの洪水調節を行っている。

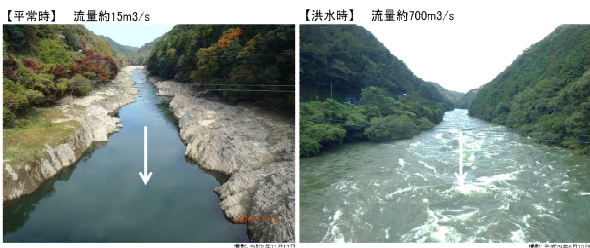
写真-2 平常時と洪水時の鹿跳区間の現況

鹿跳溪谷における、平常時と洪水時（瀬田川洗堰全開）の現況は（写真-2）のとおりである。

瀬田川では、鹿跳溪谷あたりから急激に河道断面が狭くなっており洪水時には水位が上がり、上流までその影響が生じている。

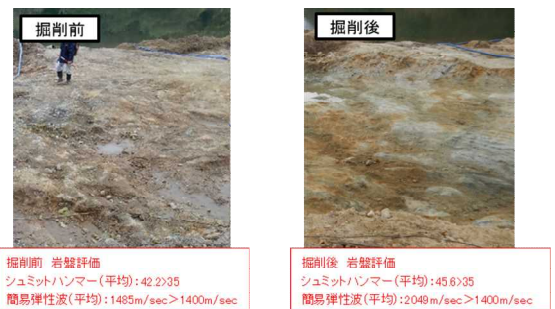
写真-4 油圧クサビ削岩 掘削前後

クローラードリル（φ102mm）を使い、0.95m間隔で深さ1.0mの削孔を行う。削孔した箇所にクサビを入れて、テコの原理で岩盤に引っ張りを与えて削岩する。

※試験施工の前後に岩盤面の強度がシュミットハンマー反発度35以上、簡易弾性波1400m/sec以上を有し、中硬岩であることを確認した。

掘削工法		①油圧クサビ割岩工法	
日当たり施工量	削岩までの日当たり施工量	9.2 m <sup>3</sup> /日	
	クリティカル工程の日施工量	クローラードリル削孔作業 13.1 m <sup>3</sup> /日	
景観面（表面仕上げ）		<ul style="list-style-type: none"> <li>掘削後の法面部では、岩盤面の節理等に沿って活岩されている。</li> <li>削孔跡が掘削面・河床面に残ることはない。</li> <li>最も凹凸のある仕上がりになっている</li> </ul>	
騒音振動	計測点は重機から30m	平均値	最大値

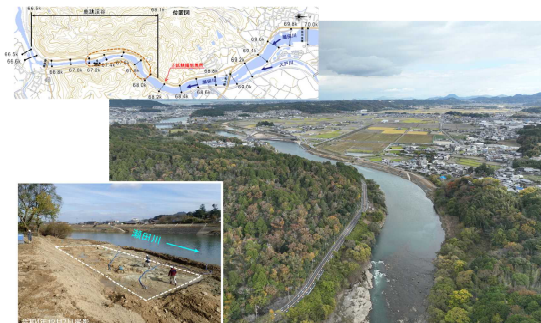
図-7 試験掘削施工実施 箇所

試験施工の実施箇所は、鹿跳区間における河床掘削箇所と同等の岩質が確認されている鹿跳区間より上流の68.2k付近で行った。

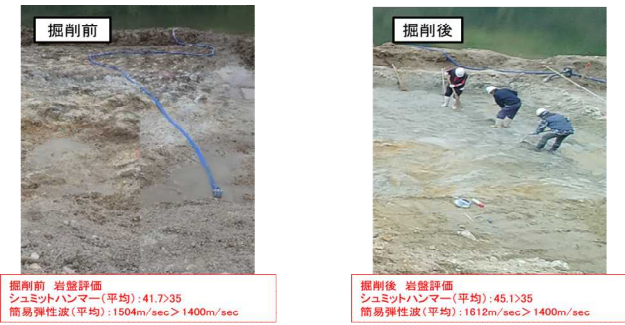
写真-6 大型ブレーカー工法 掘削前後

油圧ブレーカーによる岩盤の破碎を行う。

※試験施工の前後に岩盤面の強度がシュミットハンマー反発度35以上、簡易弾性波1400m/sec以上を有し、中硬岩であることを確認した。

- ・各工法とも側面部の仕上がりを観察すると岩盤の節理面や亀裂等、弱部で割岩されており、角のある凹凸が形成されている。
- ・河床部の仕上がりは、ブレイカー破碎時やバックホウによる掘削ズリ搬出の作業により岩盤の角がとれた状態で仕上がっている。
- ・油圧クサビ割岩工法は岩の状態により凹凸形状が決まり、静的破碎剤工法は削孔部の膨張作用により割岩されるため人為的に凹凸をつけることはできない
- ・大型ブレイカー工法は重機オペレーターの操作により、人為的な作業を行うことで河床面に凹凸形状を形成することが可能である
- ・計画掘削ライン面からの高低差は①油圧くさび割岩工法が最も大きくなっており、凹凸を大
