水海川導水トンネル2期工事の脆弱部施工に関する報告について

角田 隼輔¹・福井 駿也²

¹近畿地方整備局 足羽川ダム工事事務所 工事課 (〒918-8239福井県福井市成和1-2111)

²(株)安藤・間 水海川トンネル作業所 工事係 (〒910-2556福井県今立郡池田町松ヶ谷22-11)

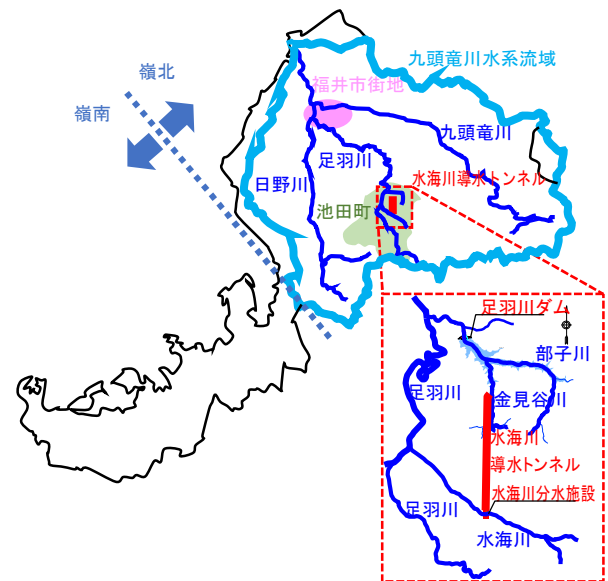
図-1 足羽川ダム事業全体平面図

本事業では、ダム本体を足羽川支川の部子川に構築するとともに、足羽川支川の水海川、さらに、将来計画では足羽川本川の上流部などの3河川をトンネルで結び、洪水時にダムに導水する(図-1参照)。

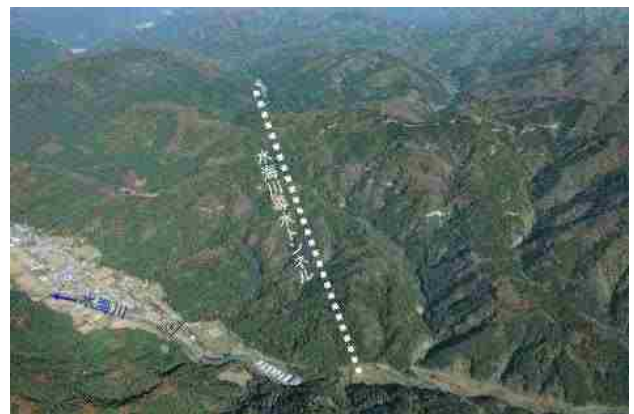
写真-1 水海川導水トンネル全景

水海川導水トンネルは、水海川の洪水をダムへ導水する全長4,717mの片押しの大トンネルである。水海川導水トンネルは、福井県今立郡池田町と福井県大野市の境界に位置する部子山(標高1,464m)から北西に延びる尾根を貫くトンネルである。この尾根は、足羽川支流の部子川流域と水海川流域を分ける分水嶺となっている。

トンネルは、吐口側にあたる金見谷川側からの片押し施工で、呑口側にあたる水海川側に到達する延長4,717mの長距離トンネルである。

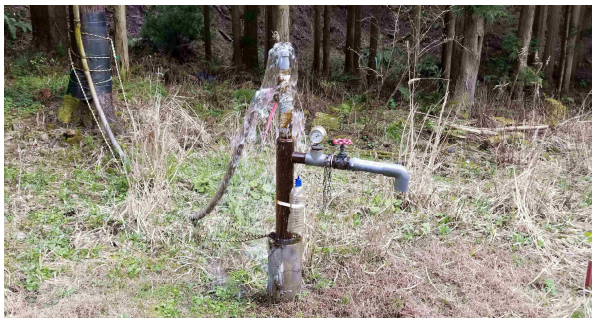
写真-2 地下水が自噴するボーリング孔

断層周辺の地下水状況については、断層推定位置の調査ボーリング 2 孔の地下水が、地盤面より数 m の高さまで自噴していることや (写真-2)、断層推定位置付近の沢の比流量が増加する傾向などから、図-5 に示すように温見断層が地下水の流れを遮断し、吐口側の地下水をダムアップしているものと推定した。さらに、浸透流解析結果により、トンネル掘削時に最大 11 m³/h の湧水が発生することが予測された。

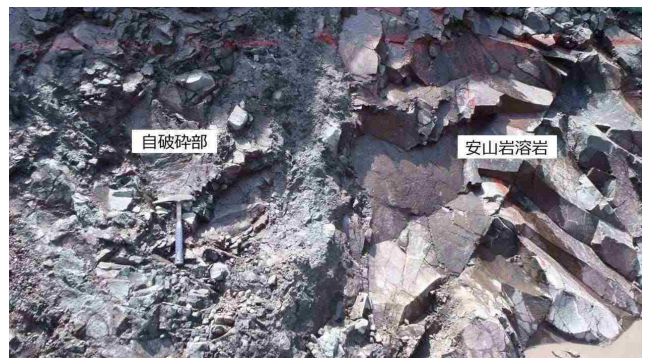
写真-3 安山岩とその自破碎部

調査時においては、断層周辺の地質は CH～CM 級の比較的硬質な安山岩を想定しており、トンネル中央部付近までの施工時の切羽においては想定ほど硬質ではないものの、通常の安山岩が出現していた。しかし、TD 2,500 m 付近から安山岩に脆弱な自破碎部が混在するようになった。自破碎部は、安山岩中の溶岩が自らの流動作用で破碎されながら固化したものである。固化した溶岩片の間を埋める細粒物質の固結度が高いものは堅固な岩盤になることもあるが、溶岩片間の固結が弱いと、本区間のように脆弱で細片化しやすい岩盤となる。参考に写真-3 に東北地方のダム現場で出現した安山岩と自破碎部の状況を示す。
