技術名 ウェアラブルカメラを用いた特殊車両業務効率化システム【セーフィー株式会社】

ニーズ概要 特殊車両の運行経路確認の安全性を向上させ、追跡時間を削減したい

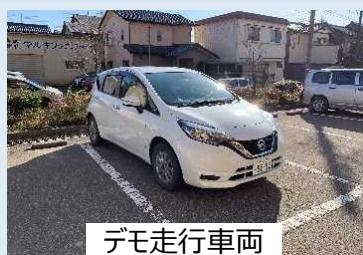
デモ走行車両

デモ走行車両にGPS搭載のウェアラブル端末を取付け、デモ走行を実施した。デモ走行ではGPSおよび走行映像の取得状況の確認を行った。併せて、運行結果を取りまとめる報告書に添付する走行履歴をプロットした地図と車両のナンバープレートの画像情報を確認した。

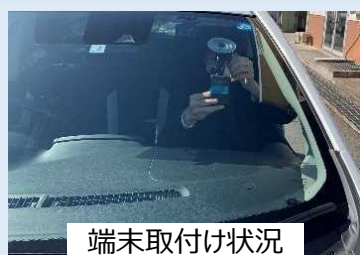
端末取付け状況

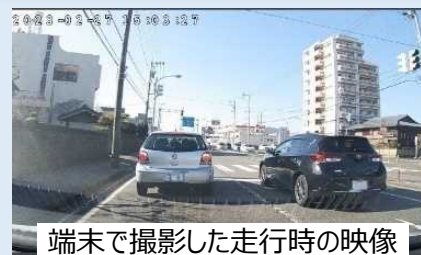
端末で撮影した走行時の映像

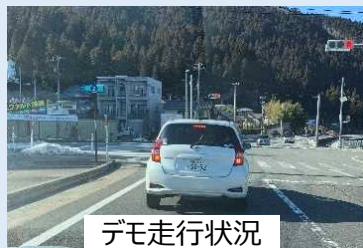
デモ走行状況

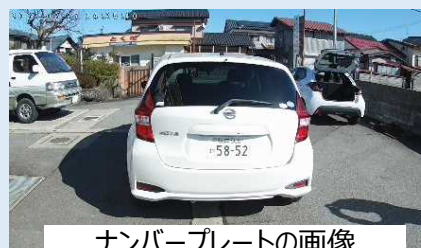
ナンバープレートの画像
