九頭竜川直轄河川改修事業

平成15年10月14日
国土交通省 近畿地方整備局

1. 九頭竜川改修事業の概要
2. 事業の経緯
3. 事業をめぐる社会情勢の変化
4. 事業の投資効果
5. 事業の進捗状況・見込
6. コスト縮減や代替案立案等
7. 対応方針（原案）
8. 流域委員会での審議状況

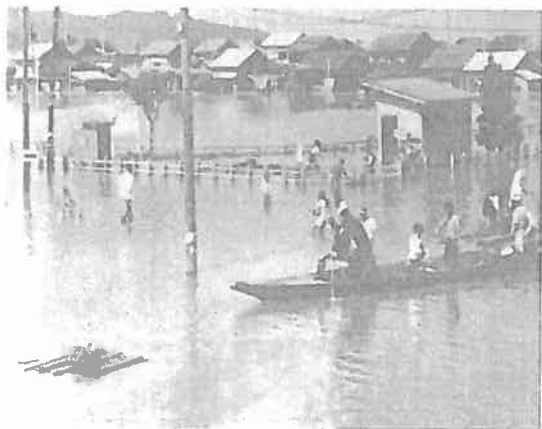
福井市花月町付近(S28年:台風13号)

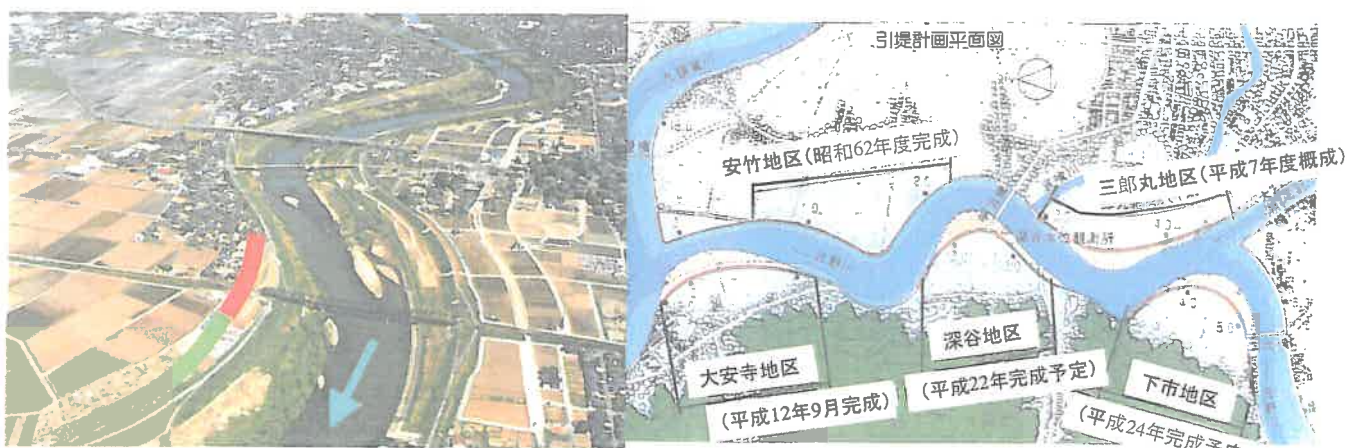
中角引堤事業

日野川五大引堤事業

赤線：整備済

緑線：未整備

九頭竜川中流部の京福電鉄九頭竜川橋梁が架かる中角地区は、湾曲しているうえに川幅が極端に狭いので、治水安全度を向上させるために、河道拡幅を実施する必要があります。現在は、引堤箇所に遺跡が発見されたためH17まで調査中です。

九頭竜川合流点～足羽川合流点区間は、川幅が狭くかつ蛇行が著しいうえに河床勾配も緩く、九頭竜川本川にほぼ直角に合流していることもあり洪水ともなれば流れが滞ります。このような状況を解消するため、引堤を行い河積を広げる必要があります。
