## 平成20年度 河川事業の再評価説明資料

### 加古川直轄河川改修事業

平成20年11月

近畿地方整備局

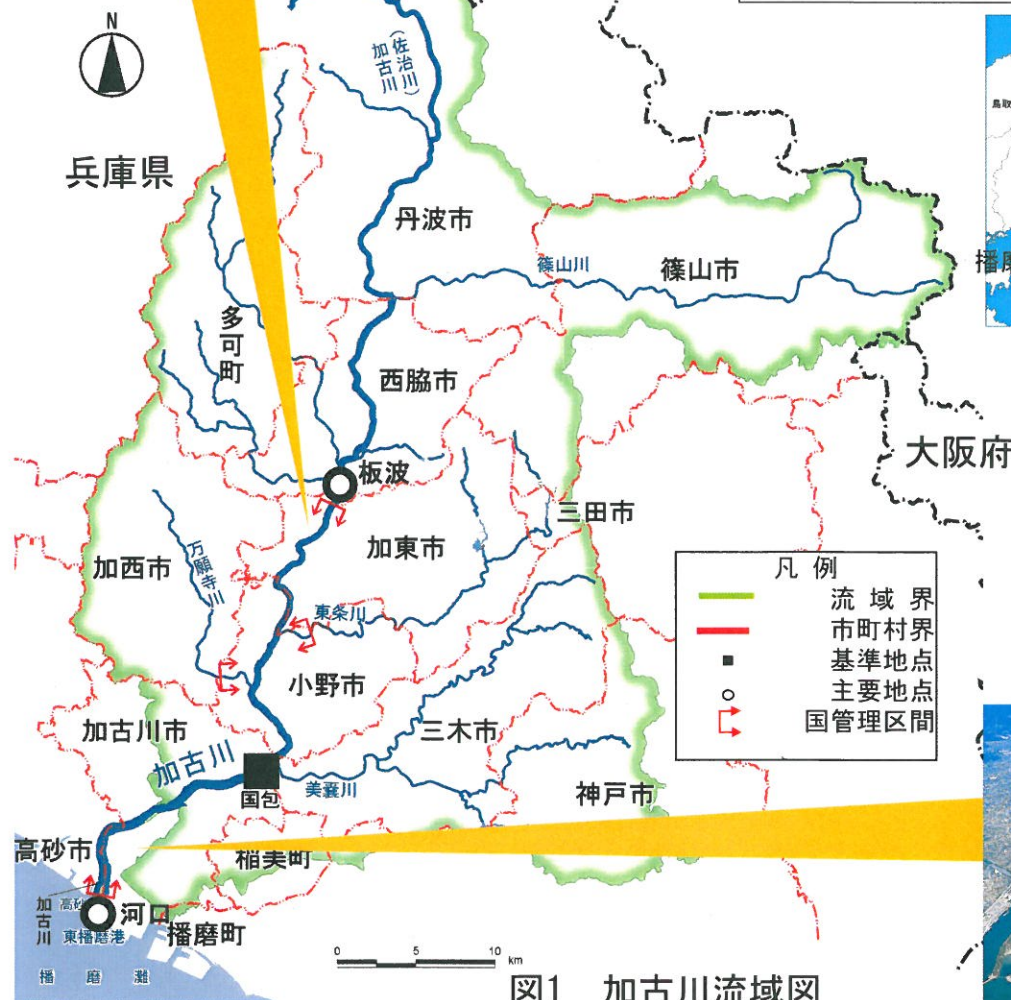
図1 加古川流域図

加古川流域は、兵庫県で最も流域面積の大きい河川で、標高 1,000m 程度の山地部を源として播州平野を南下し、瀬戸内海に注いでいる。下流部は山陽新幹線や国道 2 号線、東播磨港(重要港湾)など、陸海交通の要衝で、播磨臨海工業地帯の東の拠点として産業が発達しており、これら産業の発達とともに人口も増加の傾向にある。また中上流部は染物や金物などの伝統産業が発達している。一方で、鬮竜灘などの狭窄部、堤防未整備区間が多くなっている。

項目	諸元
幹川流路延長	96km
流域面積	1,730km <sup>2</sup>
流域市町	11市3町
流域関連市町人口	117万人(H17)
支川数	129支川

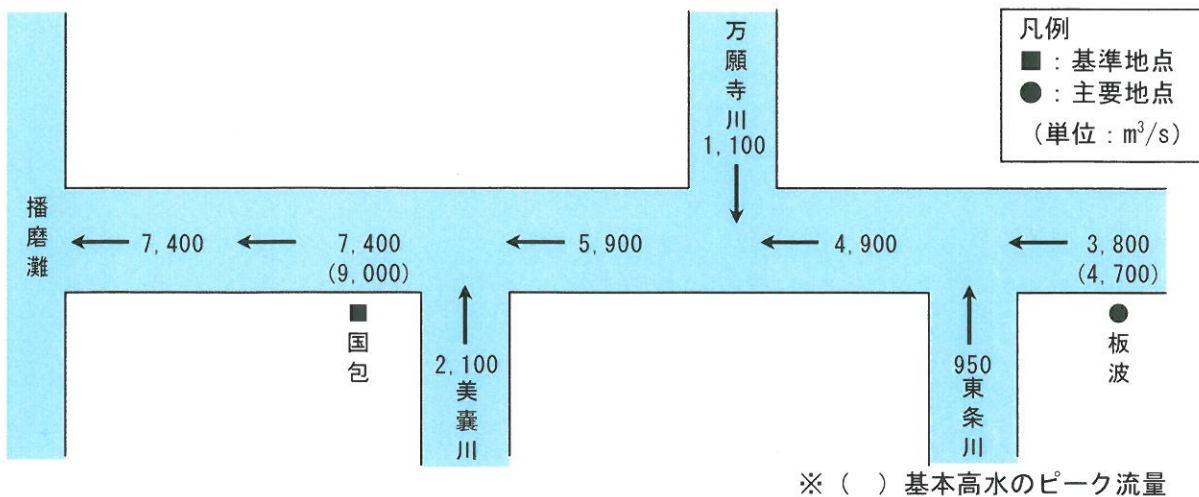
図2 加古川計画高水流量図（工事实施基本計画 S57年3月）

年	変遷／計画名称	計画高水流量 基準地点(国包)
大正 7 年	加古川改修工事（直轄管理着手）	4,450m <sup>3</sup> /s
昭和 8 年	加古川改修工事完了	
昭和 16 年	兵庫県管理となる	
昭和 42 年	加古川工事実施基本計画（直轄管理着手）	4,450m <sup>3</sup> /s
昭和 57 年	加古川工事実施基本計画 （流量改定 計画規模 1/150）	7,400m <sup>3</sup> /s
平成 20 年	加古川水系河川整備基本方針 （計画規模 1/150）	7,400m <sup>3</sup> /s

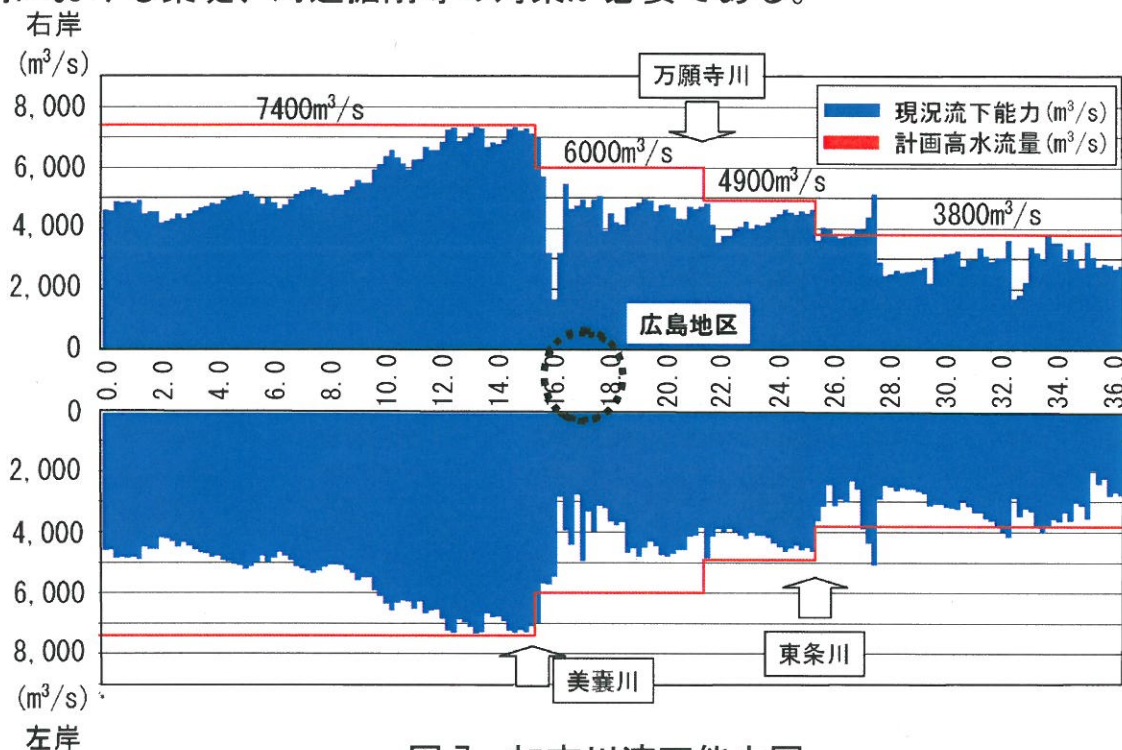
図 7 加古川流下能力図

加古川水系の大臣管理区間における現況流下能力は、平成 20 年 9 月に策定した「加古川水系河川整備基本方針」における計画高水流量（超過確率 1/150 年）に対し、全川的に不十分な状況である。そのため流下能力が不足する区間における築堤、河道掘削等の対策が必要である。

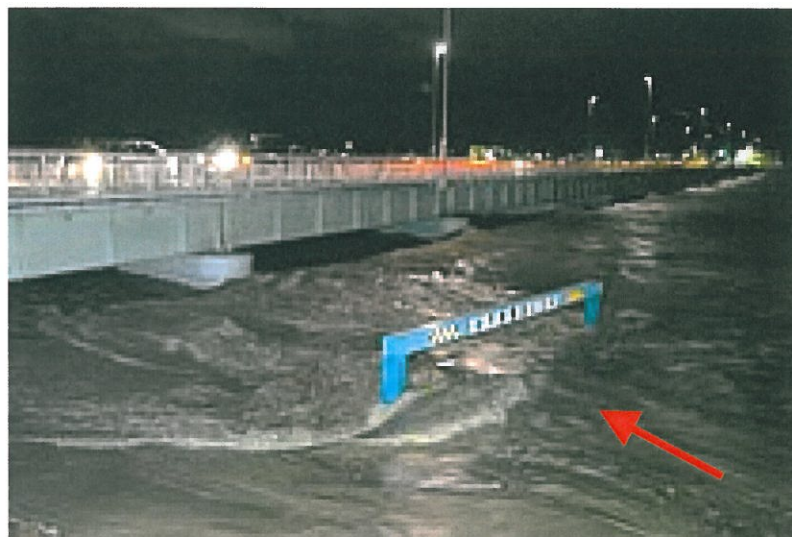
加古川橋(5.2k)付近の状況

平成16年10月の台風23号において計画高水位を越える水位となった資産の集中する4.0km～10.4km区間を緊急対策（河道掘削）により計画高水位以下にする対策が完了した。

緊急対策（河道掘削）により台風23号で計画高水位を上回った加古川橋(5.2k)付近の水位が計画高水位以下に低減

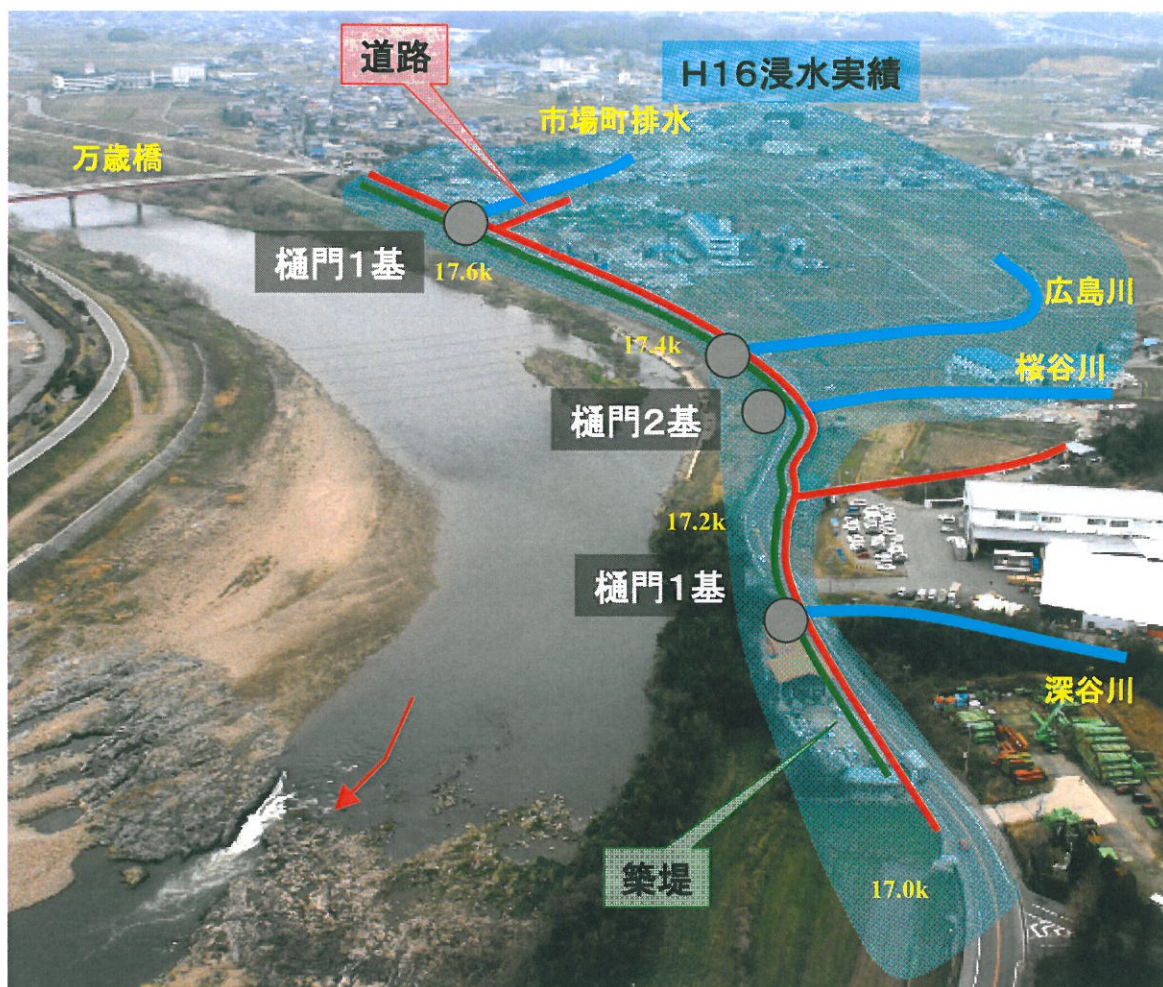
○加古川 広島地区 (17.0~17.6k)

堤防が未整備のため、平成16年10月の台風23号でも浸水被害が発生しており、近接する県道付替えと併せて、堤防や護岸の整備を平成23年度までに完成させる。

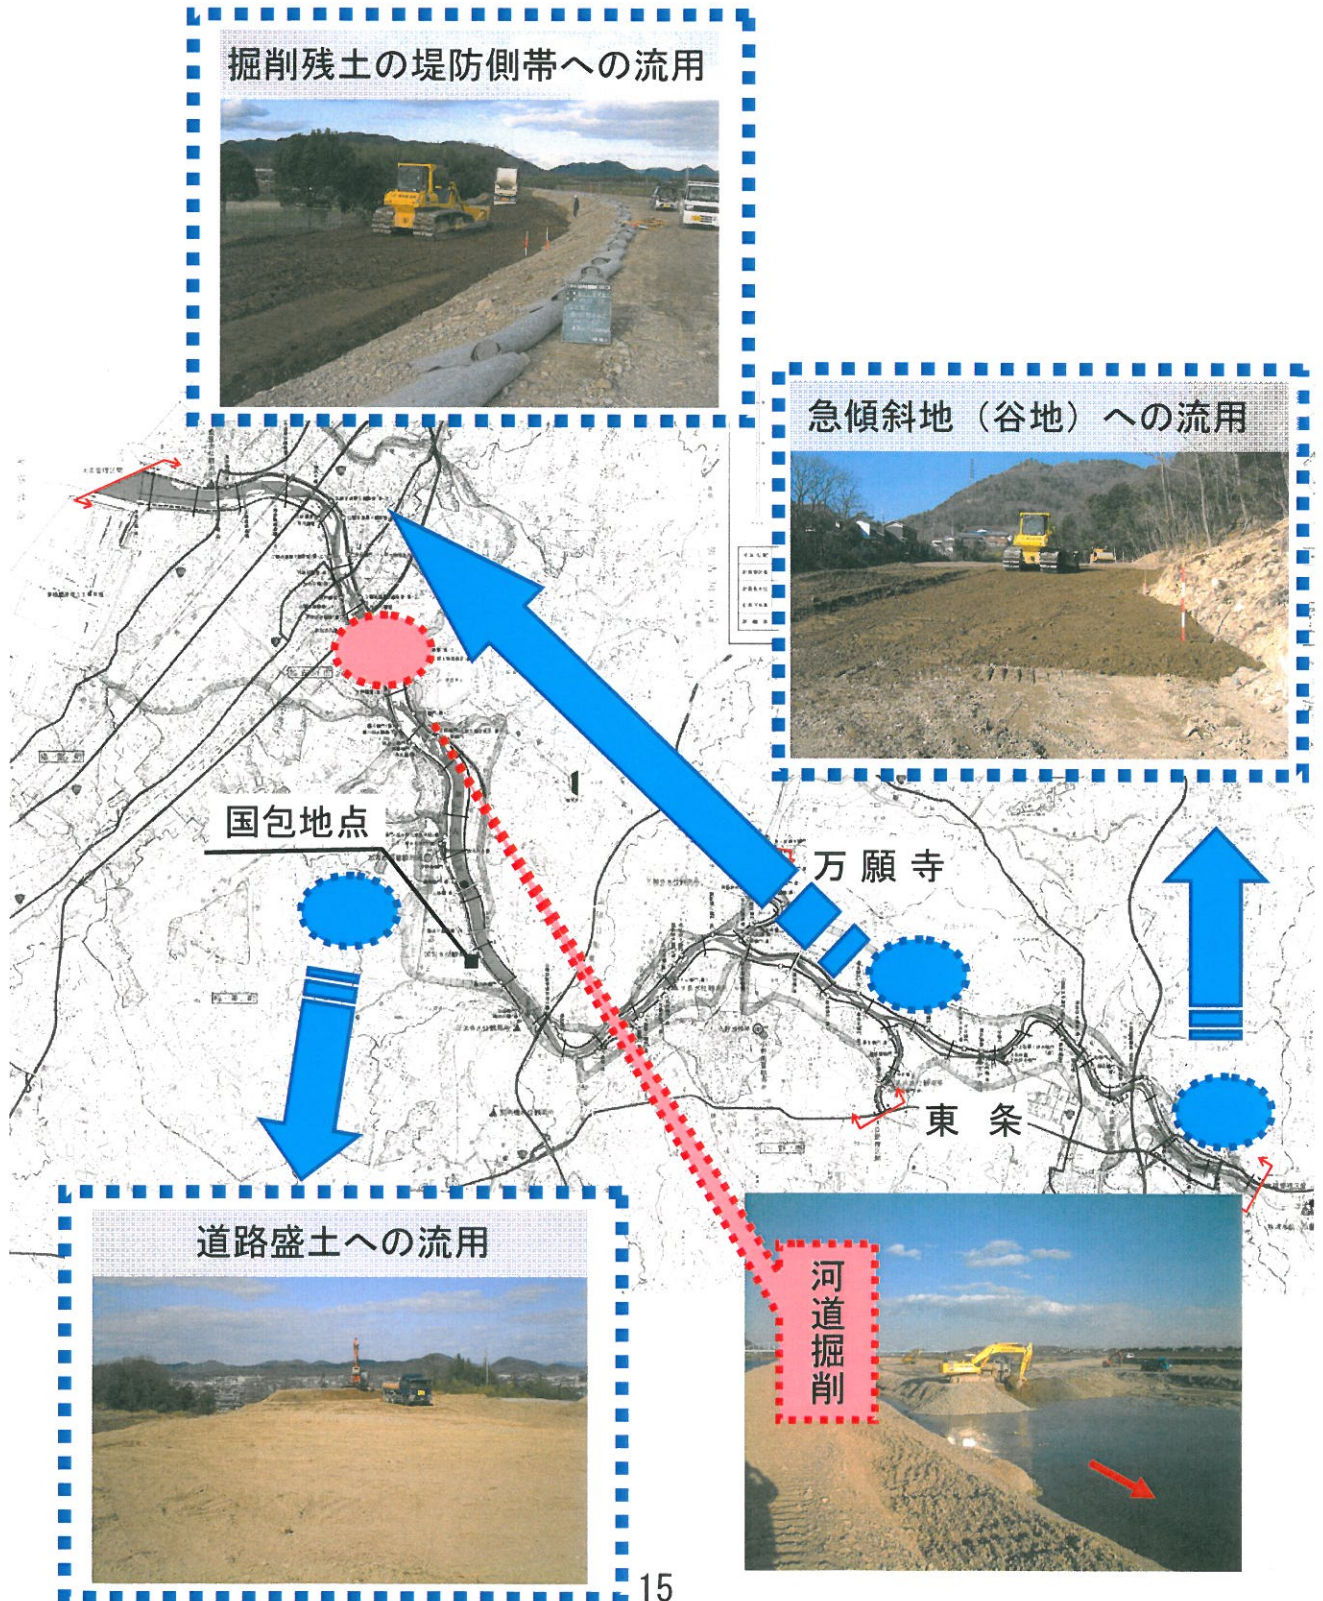
現場発生材（河道内の掘削土砂）を現場内で有効利用することにより処分費を削減する。
