バックホウの取扱いに注意!

平成16年度上半期において、近畿地方整備局管内の直轄工事で、バックホウを使用する際の取扱いが不適切であったために、事故が11件（速報値）発生しています。下記に主な事例

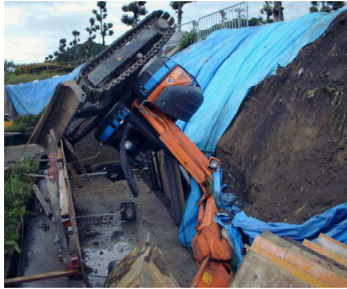
【事例1】法肩等は誘導員を配置して移動を!

バックホウを移動させていたところ、法肩に寄り過ぎて法面に転落するという事故が発生しました。ここで注意すべき点は、誘導員を配置せずに法肩付近を移動していたもので、**転落等の恐れがある法肩付近で誘導員を配置し、誘導させていなかったこと**によるものです。

【転倒又は転落の防止】（安衛則157条）

工事用道路の路肩の崩壊や地盤沈下を防止し、作業に必要な幅員を確保し、転倒や転落の防止に努めること。対策がとれない場合には、誘導員を配置して、安全に誘導させること。

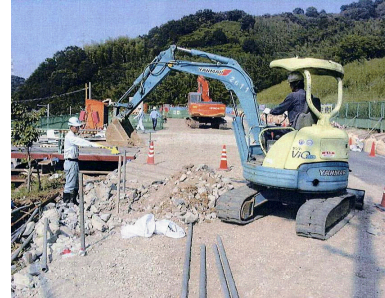
【事例2】バックホウは掘削機械です!

バックホウで単管パイプを地中に押し込んでいたところ、作業員の手が単管パイプとバケットの間に挟まれた事故が発生しました。ここで注意すべき点は、バックホウで単管パイプを押し込んでいたもので、バックホウを主たる用途以外の用途に使用させていたことと、**作業員を作業範囲内に立ち入らせていたこと**によるものです。

【接触の防止】（安衛則158条）

作業員や第三者が、作業範囲内に立ち入り、危害を及ぼすおそれがある場合には、バリケード等で立入禁止措置を行うこと。作業員との共同作業ややむなく立入禁止措置がとれない場合には、誘導員を配置して、安全に誘導させること。

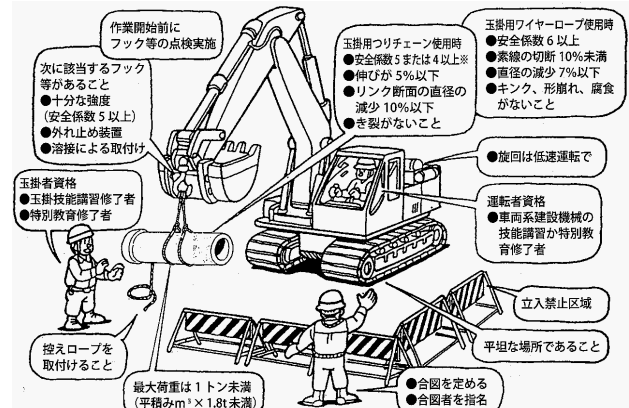
【吊上作業が出来るのは次の条件を全て満たす場合】

- 作業の性質上やむを得ないとき、または安全な作業の遂行上必要なとき
 - 土砂崩壊等で作業員に危険を及ぼす場合に一時的に土留矢板等を吊り上げる作業
 - 移動式クレーンを搬入して作業すると、作業場所が狭くなり危険度が増す場合
- 図の事項全ての措置が出来ている場合

バックホウは掘削機械であり、吊作業や杭打ち等、用途以外の使用については原則的に禁止されています。ただし、安衛則では吊作業について、下記のように条件付きで使用可能であるとしています。しかし、より安全を考慮するとクレーン機能付バックホウを適切（クレーン作業にかかる資格等が必要）に使用することが望まれます。
