道路舗装修繕工事で、死亡事故が発生!!

近畿地方整備局管内の平成17年度直轄請負工事で、工事関係者が死亡に至る事故が1件発生しました。

現場の安全管理を徹底!!

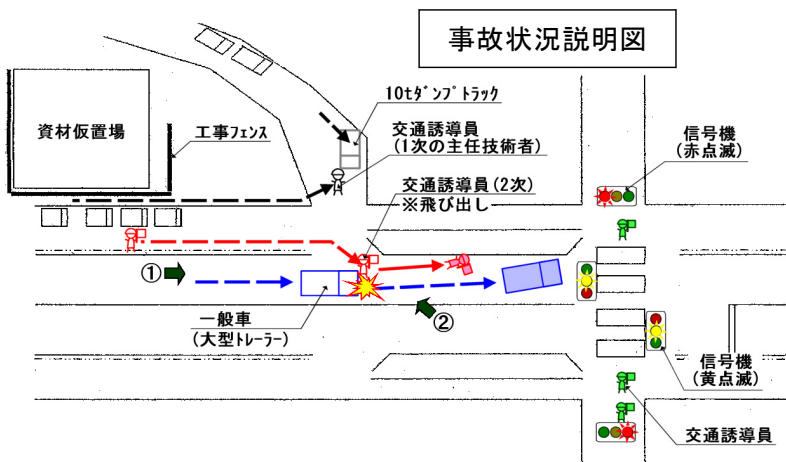
道路舗装修繕工事において、昼休憩中の交通誘導員がダンプトラックを誘導しようと現道に出た際、一般車(大型トレーラー)にはねられ、**病院搬送時には心肺停止状態で、約2時間後に死亡**した。

- ◆ 交通誘導員が走行車両に対して、背を向けた状態で車道に飛び出した。

- ◆ 現道上での危険性について教育・指導を徹底する。
- ◆ 工事関係車の誘導を行うにあたり、車両通行状態の確認を徹底する。
- ◆ ホイッスル・発煙筒等で注意を向けさせる。

- ◆ 工事車両の出入口には、工事車両の出入りを一般車等に知らせるためブザー又は黄色回転灯を設置する。
- ◆ 工事現場の周囲は、必要に応じて鋼板、シート又は、ガードフェンス等防護工を設置し、第三者に対して工事区域を明確にする。

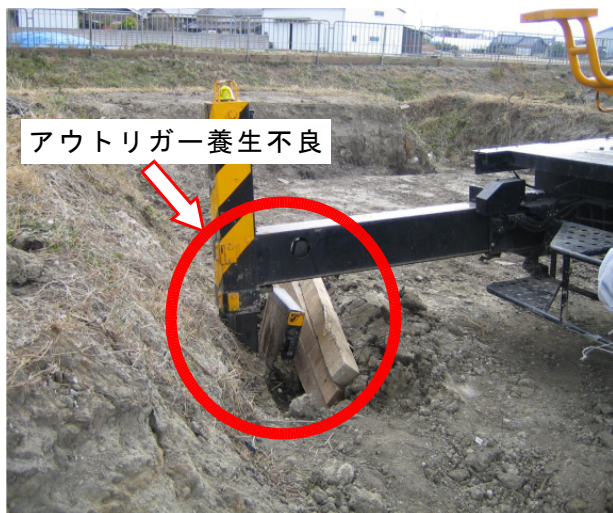
【事例1】

橋梁床版工事中において、高所作業車で橋梁の吊り足場の解体作業中、アウトリガーが敷板から外れ沈下したため、ブームが揺れ、デッキに乗っていた作業員が約10m下へ落下した。

◆アウトリガーの養生が不適切であったことと、作業員が安全帯を使用していなかった。

◆頸髄損傷、第5頸椎損脱臼骨折で全治12ヶ月と診断された。

- ◆アウトリガーを設置する地盤の状態を確認し、地盤の支持力が不足する場合は、高所作業車等が転倒しないよう地盤の改良や鉄板等により、吊り荷重に相当する地盤反力を確保する。
- ◆高所作業車等の機体は水平に設置し、アウトリガーは作業荷重に応じて、完全に張り出す。
- ◆荷重表で吊り上げ能力を確認し、吊り上げ荷重や旋回範囲の制限を厳守する。
- ◆運転開始からしばらくの時間が経ったところで、アウトリガーの状態を点検し、異常があれば矯正する。
- ◆墜落防護工（安全帯等）の無断取り外しの禁止について教育・指導を徹底させる。

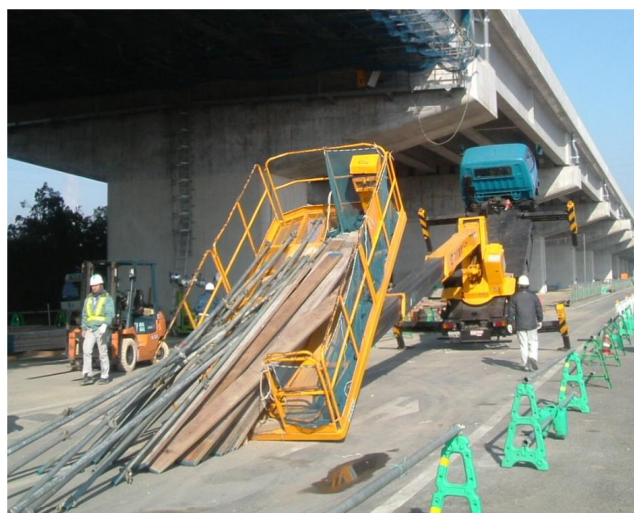
【事例2】

橋梁床版工事中において、橋梁の吊り足場の解体作業中、解体資材を高所作業所のデッキに過積載したため、高所作業車が転倒し、デッキに乗っていた作業員が負傷した。

◆音声警報装置（積載オーバー:310kg→435kg）が鳴っていたが、積込み作業を続けた。

◆顔部挫創、鼻部挫創、左手骨折で全治4週間（28日）と診断された。

- ◆作業中に機械の各部に異常音、発熱、臭気、異常動作等が認められた場合には、直ちに作業を中止し、原因を調べ、必要な措置を講じてから作業を開始する。
- ◆荷重表で吊り上げ能力を確認し、吊り上げ荷重や旋回範囲の制限を厳守する。
- ◆クレーン等の機体は水平に設置し、アウトリガーは作業荷重に応じて、完全に張り出す。
