《年度末を迎え、事故撲滅へ細心の注意を！！》

ちょっとした油断や設備の不備などによる事故事例を紹介します。

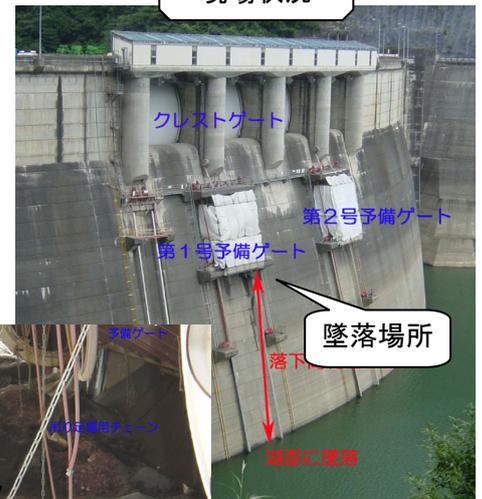
現場状況

ダム予備ゲートの塗替塗装工事を行うため、吊り足場上でサンドブラスト工法により古い塗装をはがす作業を行っていた。

サンドブラストの廃砂が貯まっていたため、除去しようと作業員が足場に踏み入れたとき、廃砂と作業員の体重により足場が耐えきれずに崩壊し、2.6m下の水面に墜落した。

- ・足場について、構造および材料に応じて定められた最大積載荷重を超えていた。
- ・足場の計画最大積載荷重 $110\text{kg}/\text{m}^2$ に対し、作業時は $178\text{kg}/\text{m}^2$ であった。

墜落場所

- 構造および材料に応じた足場の最大積載荷重を定めて明示する。
- 人の数や廃砂の量を明示するなど作業員に分かりやすく周知させる。
- 足場・作業床の最大積載荷重等を考慮した作業手順を定め、周知徹底を図る。
- 足場上に廃砂をためずに速やかに除去する。

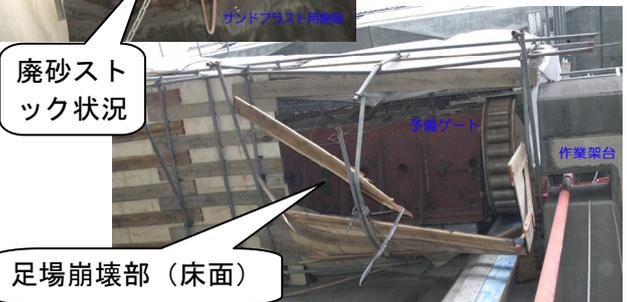
廃砂ストック状況

足場崩壊部（床面）

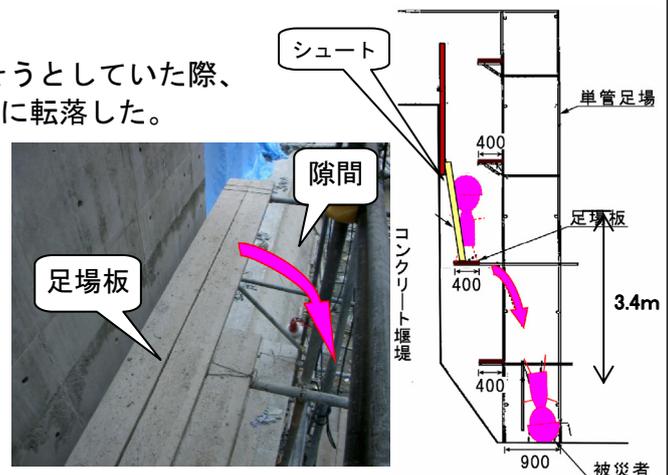
現場状況

コンクリートの打設準備中、打設シュートを降ろそうとしていた際、バランスを崩して足場板の隙間から3.4m下の地上に転落した。

- ・足場は一部が解体されており、使用してはいけない状態であった。
- ・高所作業にも係わらず、安全帯未装着であった。

隙間

被災者

- 足場に開口部を設けない。やむを得ず開口部があるときは、使用禁止措置、囲い・手摺りの設置、注意を促す措置等を講ずる。
- 高所で作業を行うときは作業手順を定め、必ず安全帯を使用する。

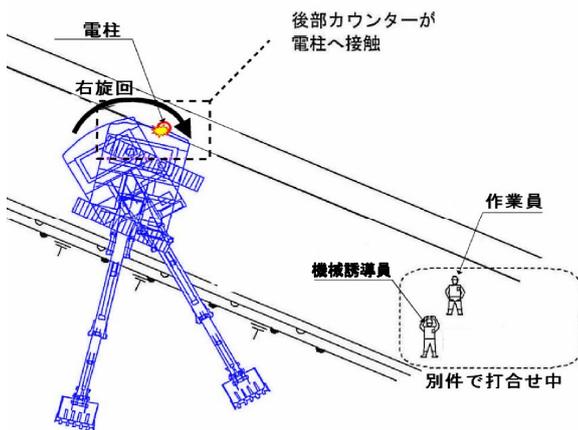
現場状況

バックホウによる基盤整地作業の終了後、バックホウを置き場まで移動させるため旋回を行ったところ、後部のカウンターウエイトが電柱に接触し、破損させた。

- ・ 整地開始時は接触防止バーを後部に付けていたが、機械誘導員が誘導していることから電柱近くになって外していた。
- ・ 作業が終了したので機械誘導員は別件の打合せのため見張りを怠っていた。
- ・ オペレーターも機械誘導員不在を確認せずに独自の判断で旋回を行った。

- 作業状況に応じた作業計画を行い、オペレーターおよび機械誘導員双方の役割・安全確認の方法等について教育を実施し、周知徹底を図る。
- 機械を止めるまでは作業中であるという認識を持ち、気を抜かない。

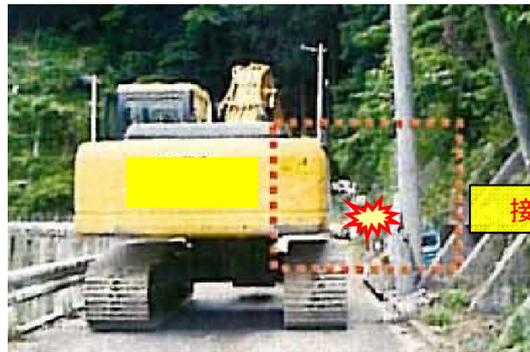
破損電柱
