出水で作業員が流される死亡事故が発生

堤防天端を走行中のトラックが堤外側へ転落

剪定作業中に枝が折れ、転落

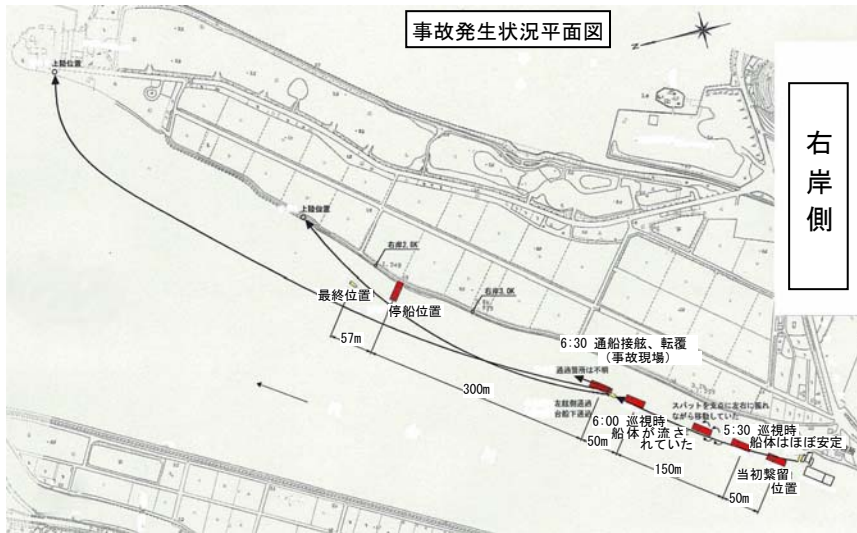
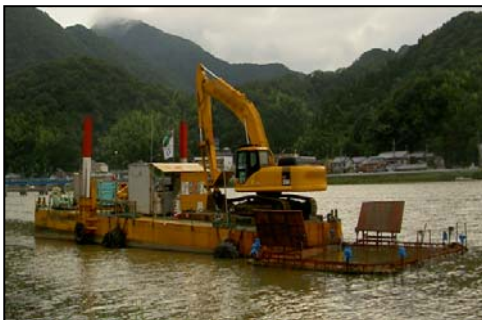
- ・浚渫船が下流に流されたため、作業員3名が通船に乗り込み、浚渫船を操船しようとした。
- ・上流側より乗船を試みたが、河川の急な流れに巻き込まれ、通船の操縦がきかなくなり、横転。
- ・通船は左舷側より浸水し、浚渫船下部に入り込むように転覆。
- ・2名は自力で岸へはい上がったが、1名は行方不明。
- ・捜索は、海上保安本部のヘリコプター・巡視船、警察、消防、工事関係者で行われ、5日後に発見され、死亡が確認された。

流された浚渫船

- ◎夏期休業時であっても、急な河川の増水等に対する対策を備えておく。
- ◎気象情報等は適切に入手する。
- ◎荒天時は安全に配慮し、元請業者から下請業者への指示は適正に行う。

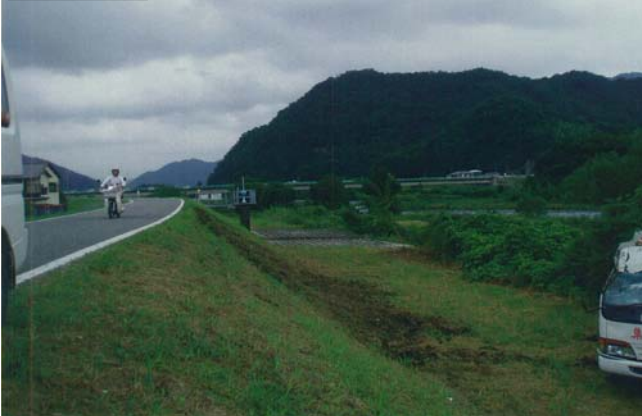
現場状況写真

- ・ 除草刈草を運搬していたところ、堤防天端道路を走行中に堤外側へ転落した。
- ・ 運転手は頭部裂傷。
- ・ 2 t パッカー車破損

- ・ 第三者（対向車）が中央側へ寄りすぎたため路肩から逸脱した。

- ◎ 「だろー運転」は行わず、常に安全運転を心がける。
- ◎ ガードレール等のない道路では特に気をつける。
- ◎ 道路端からは距離をとって走行する。

- ◎ 被害を最小限にするためシートベルトは正しく装着。
