管内で死亡事故が発生しました

平成22年度上半期事故発生状況（速報値）

平成22年度上半期の事故防止重点対策項目の発生事故

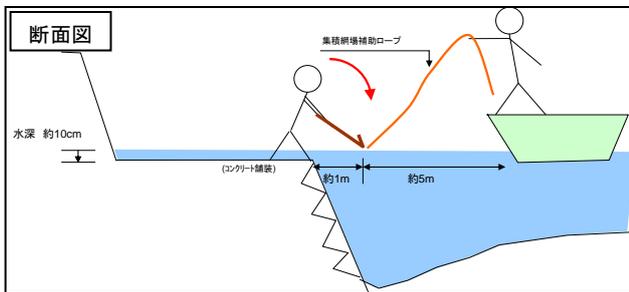
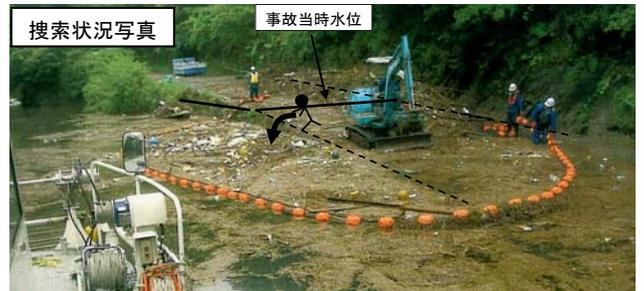
- ・ダム湖の漂着ゴミの集積・陸揚げ作業中、作業員が清掃船から投げられた網を取り損ね、足を滑らせ水中に転落した。別の作業員が浮き輪を投げたが、掴めずに沈んでいった。その後、救急隊員に救出され、病院に搬送されたが死亡が確認された。

- ・足元が滑りやすい状況であったこと。
- ・集積ゴミのため清掃船が横付け出来ず、ロープが陸に届かなかったこと。
- ・ライフジャケットを着用していなかったこと。

- ・湖面に転落するおそれのある作業を行う際は、ライフジャケットを着用する。

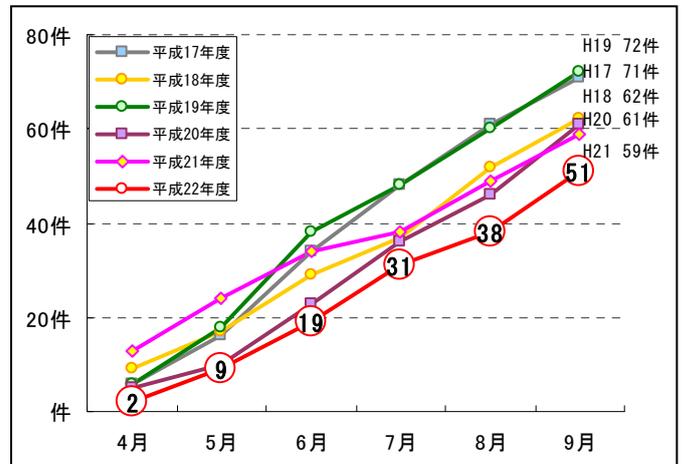
図-1 年度別工事等事故発生件数（累計）

- ・図-1は平成17年度から平成22年度における上半期の管内事故発生累計件数を示したものです。（平成22年度については9月末現在速報値、以下同じ）
- ・今年度（平成22年度）上半期の発生件数は51件となっており、過去5ヶ年と比較すると最も少なく、昨年度からは8件減少しています。
- ・4月、5月、8月は月当りの事故発生件数は少なかったが、6月、7月、9月は例年並みの事故発生件数です。

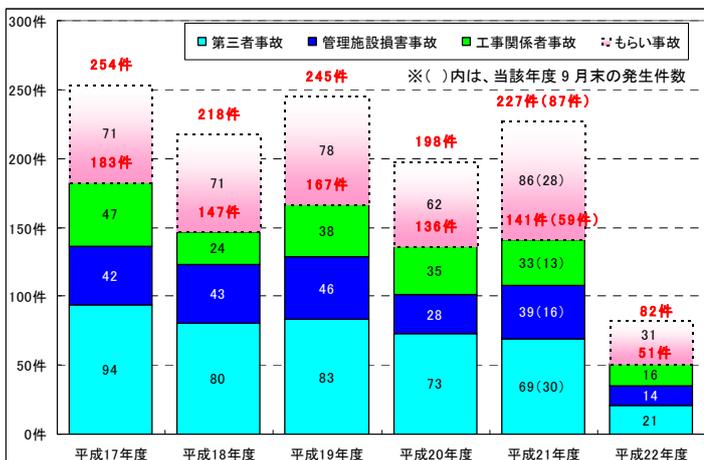
図-2 事故分類別発生件数（年度別）

- ・図-2は事故分類別の発生件数を示したものです。
- ・昨年度同時期と比較すると、第三者事故は9件減少、管理施設損害事故は2件減少しています。
- ・工事関係者事故は3件増加しています。
- ・もらい事故は3件増加しています。
- ・もらい事故を含めた事故発生件数は5件減少しています。

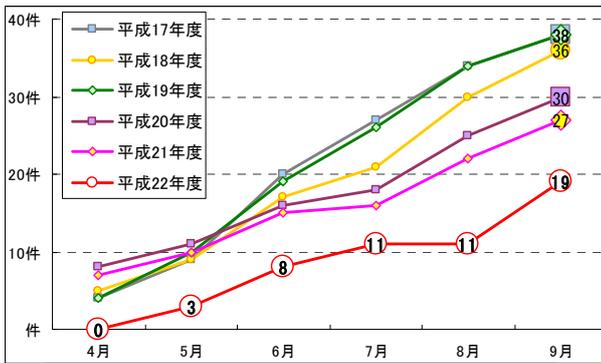
図-3 月別第三者損害（物損）事故発生状況

- ・ 図-3 は第三者損害（物損）事故の発生状況を示したものです。
- ・ 例年と比較すると発生件数最も低く推移しており、昨年度からは8件の減少となっています。
- ・ しかし、9月には8件発生（過去5ヶ年9月期で最も多い件数）していますので、今後も各工事において注意してください。

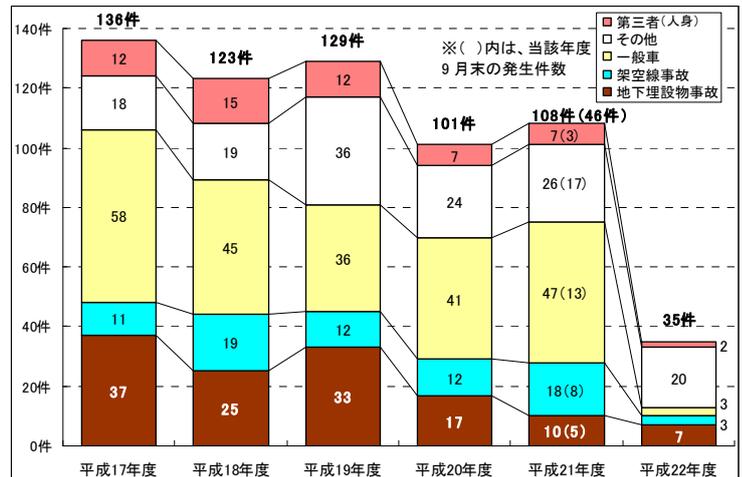
図-4 公衆災害事故発生状況（年度別）

- ・ 図-4 は公衆災害の発生状況を示したものです。
- ・ 昨年度同時期から架空線事故は5件減少していますが、地下埋設物事故は2件増加し7件となっています。
- ・ また、第三者の人身事故も2件と昨年度（3件）とほぼ同数の状況となっています。
- ・ 一般車との事故は13件から3件へと大幅に減少しています。
- ・ その他の事故については、管理施設損害事故及び第三者物損事故が多く、昨年度同時期より3件多くなっています。
