旋回中の吊り荷や重機アームの接触事故が発生

埋設事故が続発

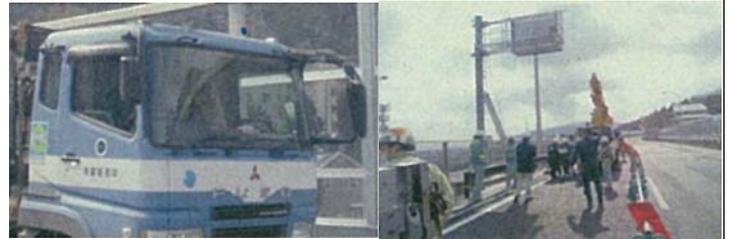
通行車両に接触

- ・非常警報板アームを吊り上げ旋回中、吊り荷が走行車両のフロントガラス上部に接触した。
- ・介錯ロープを引いていたが、吊り荷の回転に負けた。

- ・吊り荷のふれ等を予測していなかった。

事故車両写真

現場状況写真

- ・吊り荷がふれないよう慎重に作業を行う。

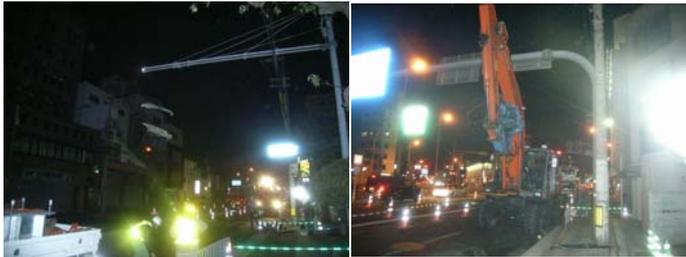
車両用信号機に接触

事故現場写真

- ・ホイール式杭打ち機移動の際、アームが上空の車両用信号機に接触し、信号機を破損した。

- ・重機オペレータと監視員の上空への注意が不足していた。

- ・重機移動の際は、重機の姿勢と上空の障害物を必ず確認し、対策を講じる。

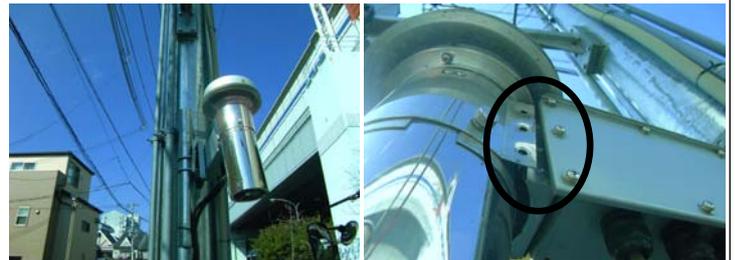
計測機器に接触

- ・バックホウで埋戻し作業中、アームが計測機器（温度、湿度計）に接触し、破損した。

- ・狭い施工ヤードで、慎重な作業を怠った。

計測機器

破損状況

- ・重機運転の際は、慎重な作業を行う。

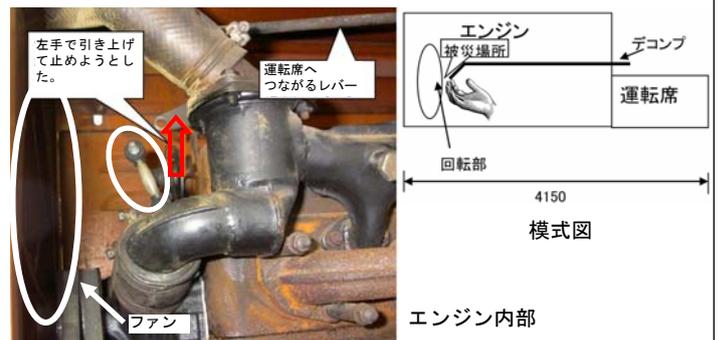
エンジン部のファンに巻き込まれ、指を切断

- ・ケーブルクレーンのエンジンを停止するため停止装置（デコンプレッサー）を操作したが、レバーが破損したため、エンジン室内のレバーで止めようとしたが、誤ってファンに左手指を巻き込まれた。

- ・動いているエンジン内部に手を入れたこと。

左手で引き上げて止めようとした。

運転席へつながるレバー

ファン

エンジン内部

- ・エンジン部の日常点検を行う。
- ・非常時の対応を作業手順で明確にする。

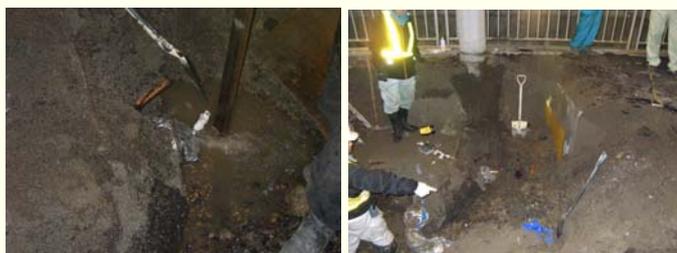
水道管のボールバルブを破損

- ・管路設置のため掘削作業中、手掘りで水道管の位置を確認した後、バックホウで掘削したところ、バルブを破損した。

事故現場写真

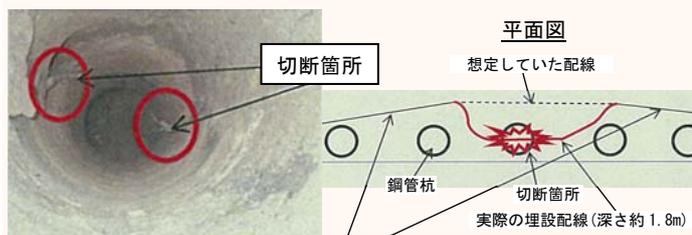
照明配線を断線

- ・鋼管杭打設によって、照明配線を断線していたことが判明。事前に試掘を行っていたものの、実際の配線位置が想定と大幅に異なっていた。

事故現場写真
