第三者損害事故が昨年同時期に比べ大幅に増えています！

携帯に気を取られダンプの荷台を上げたまま走行→架空線切断

草刈り時における飛石、敷設ケーブル切断事故が多発しています！

農道の拡幅工事中に突然、既設の擁壁が倒れ作業員に接触！

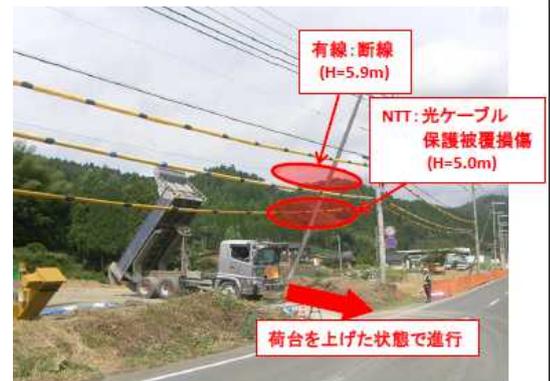
ダンプ運転手が、荷下ろし後携帯を気にしながら走行していたため、荷台が上がっていることに気付かず場外に出ようとした際、荷台が架空線に引っかかり切断した。

- ・NTT光ケーブル切断
- ・地区内有線放送ケーブル切断

ダンプ運転手が携帯に気を取られ荷台を下げるのを忘れていたため

- 運転中の携帯電話使用禁止、○高さ制限ゲートの設置

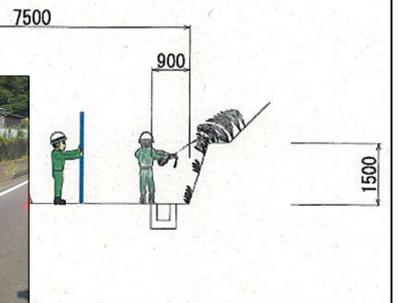
①草刈機（肩掛式）で高所の草を刈ろうとして飛石事故が発生

右図は、作業者が頭上の高さにある草を刈ろうとして石が飛び、通行中の車のガラスに当たったものです。肩掛式の草刈機は使用方法を守らないと今回のように飛石や作業員のケガにつながる可能性が高いため、取り扱いには十分注意しましょう。

- ・軽乗用車の窓ガラス破損 →→

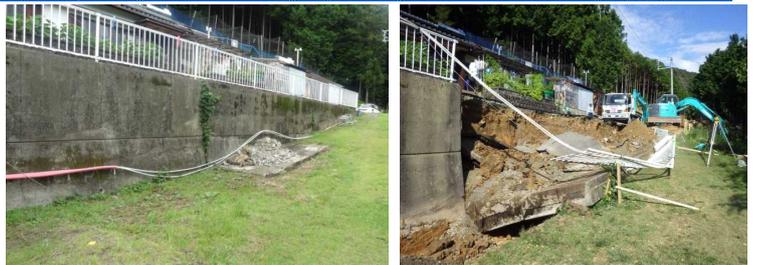
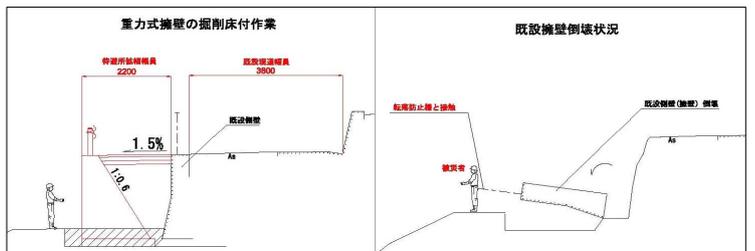
工事は、現道の外側に新たに重力式擁壁を設置する計画で、床堀を行っていたところ突然擁壁が転倒。近くにいた作業員に当たり、左骨盤骨折（全治6週間）のケガを負った。

転倒した擁壁は、高さ2.4m、天端幅0.5mの不安定な構造物だったが、当該箇所の農道の構造について情報が無かったため、既設擁壁は重量式またはL型擁壁であるとの想定のもとに作業を進め、今回の事故が発生した。

〈再発防止策〉○既設擁壁について事前に調査を行い構造を確認しておく。
