熱中症が発生しています

架空線のある現場でのバックホウ作業に注意！

昨年度の架空線切断事故で特に影響の大きかった事例

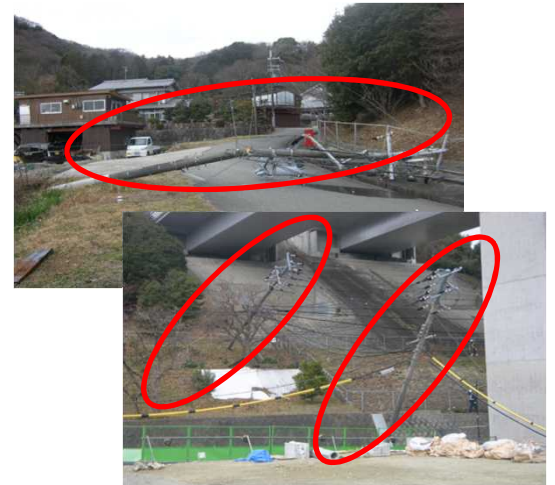
●現場内の電線をバックホウで引っかけ電柱3本が倒壊

道路工事中に既設の側溝の撤去のためバックホウを移動中に上空架空線とバックホウのアームが接触し、架空線が引っ張られた

電柱2本半が半壊、1本が全壊し家屋への引込船が切断された3軒の住居が約9時間近く停電し、147軒に約15分の一時停電が発生。また電柱の倒壊により、市道2本が約17時間にわたり通行止めになった

- ・ 架空線下で重機等の障害物が近づくとサイレンや回転灯で警告するシステムの導入
- ・ 架空線下で作業がなくても監視員を常駐させる

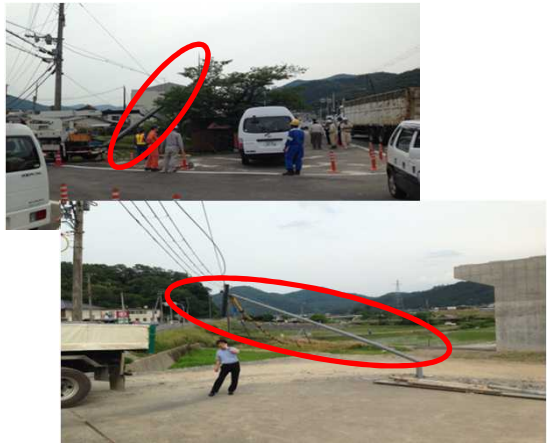
●ダンプが、走行中に荷台を上げてしまい、国道を横断する架空線を切断

10トンダンプが交通誘導員の指示に従い、国道9号線に進入し走行を始めたところ、運転手があやまってダンプレバーの誤操作によりダンプの荷台が国道9号線を架空横断する高さ5.5mの線に接触した

架空線の切断、電柱と引込柱3本の損傷。電話の不通23回線、ケーブルテレビによるインターネット回線の不通3,160世帯が約4時間29分の不通

- ・ 誤操作防止のための安全教育
- ・ 安全確認のための標識看板類の場内配置

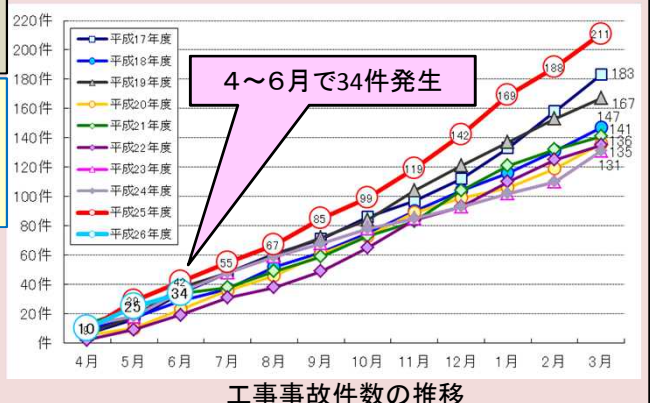
事故分類別工事事故件数(4～6月の累計数で比較)

4～6月の事故件数は34件で、過去最高の昨年度と比較すると低い件数ですが、一昨年と比較すると全体的に多くなっています。特に**工事関係者事故は昨年末から多発する傾向にあるため**、各現場において特に注意願います。

26年度	25年度	24年度
工事関係者事故	8	6	6
管理施設事故	12	14	8
第三者事故	14	22	12
