平成28年度請負事故件数速報(暫定値 4月~9月)

近畿管内で死亡事故が発生！！

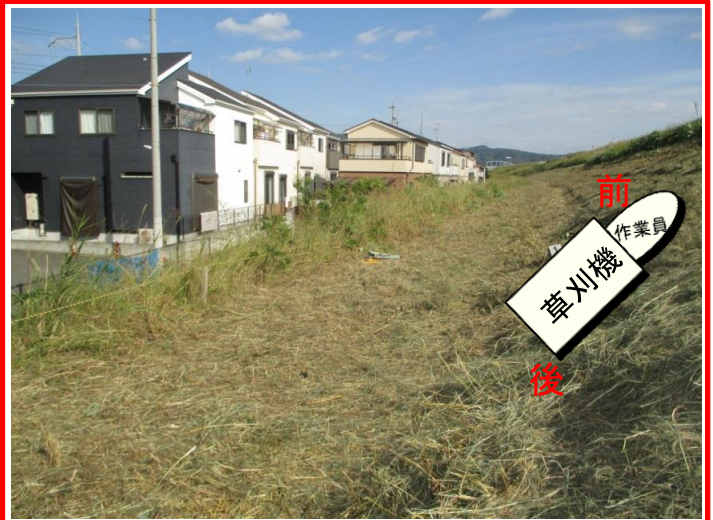
ハンドガイド式草刈機で集草作業中、機械が法面で停止しているのを他の作業員が目撃していた。
作業員が戻ってこないのを、再度見に行くと、先ほど見かけたままの状態でも停止しており、エンジンがかかったままだった。
作業員を探したところ、機械の下敷きになっているところを発見した。
機械を移動し、作業員を救出。病院に搬送されたが、死亡が確認された。

原因については、現在調査中です。

- ◎ ・作業範囲内に障害物(ゴミやケーブル、距離標など)がないか確認し、取り除けないものがある場合はわかりやすい目印「ポールやリボンなど目立つもの」を取り付け、倒れないようにしっかりと固定し、障害物の周りを手刈りする。
・距離標等の障害物については、事前に台帳や管理図等により位置の確認を行なう。

- ◎ 道路、民家等の近接箇所では必ず飛散防止ネット等を配置して作業を行う。また、車両や通行人が近づいたときは作業を中断する。
対策につきましては、あんぜん第261号(平成28年5月号)に掲載していますので、参考にして下さい。
