和歌山市六十谷水管橋落橋の概要

【概要】

【発生箇所】
和歌山県和歌山市六十谷水管橋
(L=564m)内、59mが破損

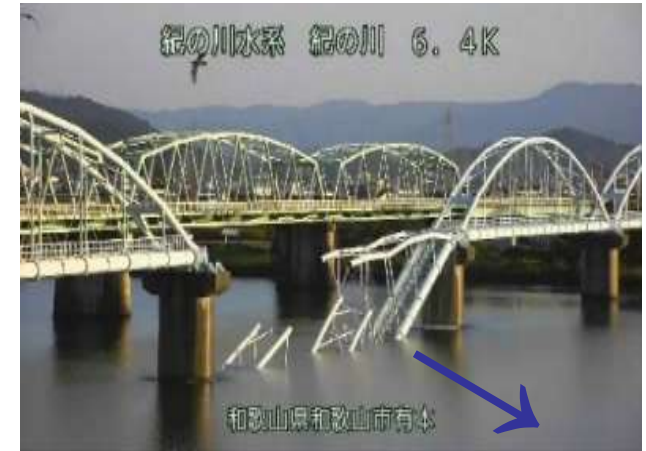
六十谷水管橋落橋状況
(和歌山県国道事務所CCTV)

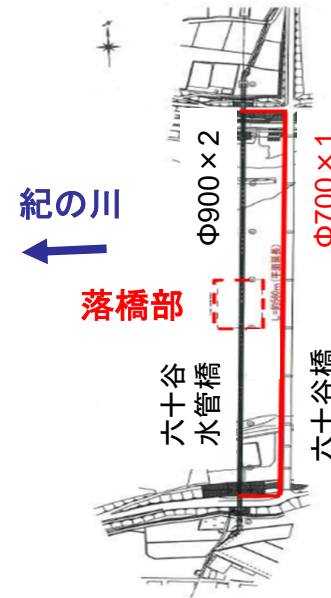
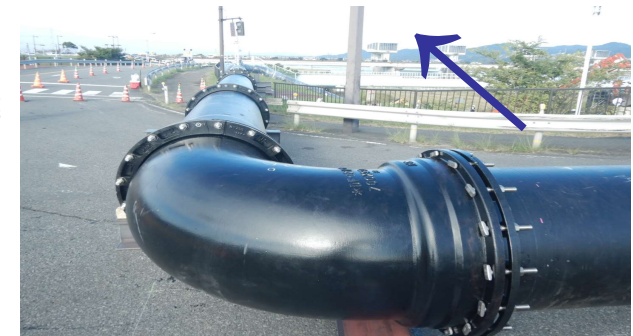
【仮復旧】

- ・発生時刻: 令和3年10月3日(日) 午後3時45分頃
 - ・影響: 和歌山市の紀の川以北約6万世帯(約13.8万人(市全体の約4割))で断水。
 - ・給水体制: 令和3年10月4日(月)より応急給水所を設置(最大30か所)
 - ・仮復旧: 六十谷水管橋の約40m上流にある六十谷橋の車道を利用し、仮設のバイパス管(6m×約100本)を敷設
 - ・10/ 6(水)工事着工
 - ・10/ 8(金)工事完了、配水池への送水開始(22:38)
 - ・10/ 9(土)配水池から一般家庭への給水開始(8:30)
- ＜水質検査の実施＞
- ・10/10(日)飲料水としての使用開始(20:00)

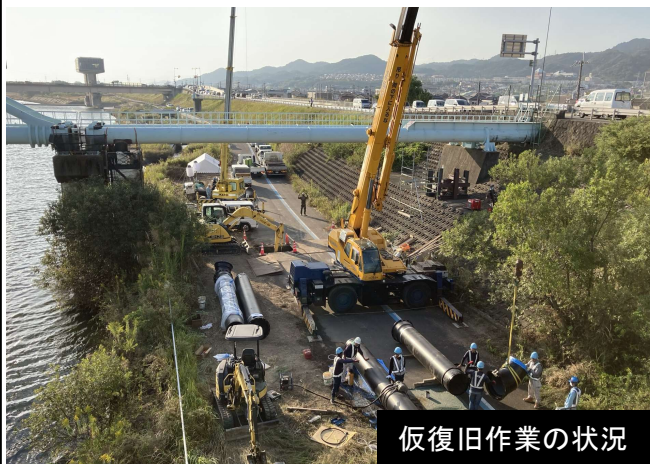
仮復旧作業の状況

- ・迅速な占用許認可手続きにより早期復旧を支援
- ・仮設配管材の確保に向け、資材メーカーに要請
- ・六十谷橋通行止めに伴う周辺の渋滞予測と対策検討(和歌山県と合同で実施)

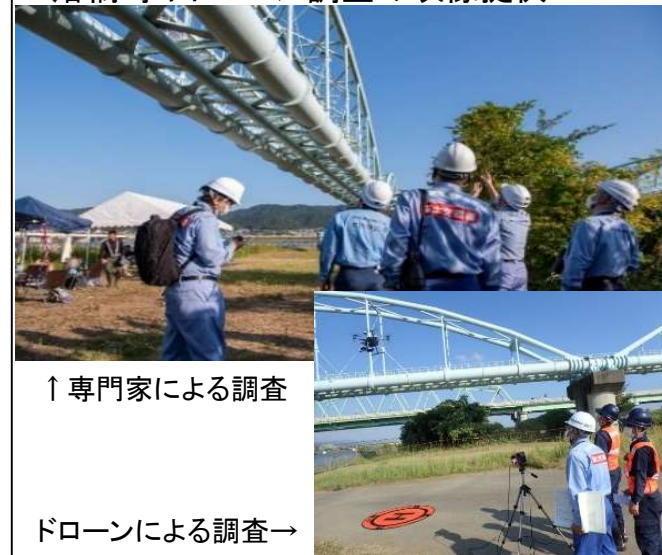
↑ 専門家による調査

ドローンによる調査→

- ・国土技術政策総合研究所及び土木研究所の専門家を派遣し、現地調査を実施(10/6,7)
- ・落橋時やドローン調査の映像提供
