### 5.6 水質保全施設の評価

布目ダムでは、水質保全を目的として、副ダム、浅層曝気循環設備、深層曝気設備、選択取水設備、表層曝気（噴水）設備を設置している。図 5.6-1 に各設備の概念図を、図 5.6-2 に各設備の位置図を示す。

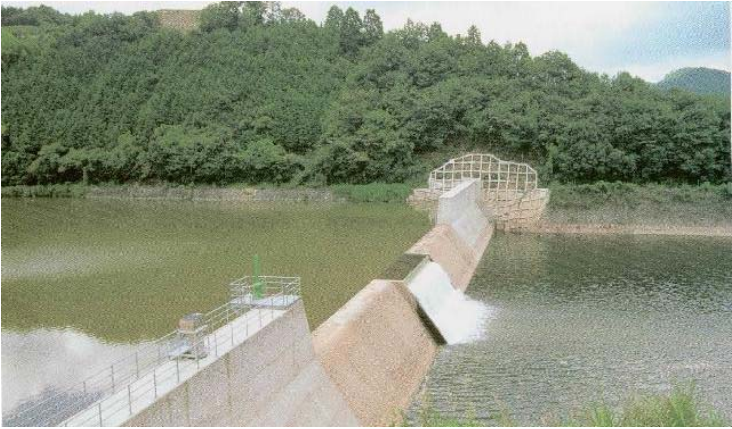
施設区分	副ダム
形式	重力式コンクリートダム 1基 ・堤高 14.5 m ・堤体積 約13,000m <sup>3</sup> ・堤頂長 133.3 m ・水通し天端標高 EL.283.0m ・袖部天端標高 EL.286.9m ・貯水容量 283,000m <sup>3</sup> ・平均水深 14.5m
設置目的	粒子性の栄養塩を副ダム内で沈降させて、本ダム貯水池への栄養塩負荷を軽減する

設置時期	1990年度
施設構造等

粒子性の栄養塩を副ダム内で沈降させて、本ダム貯水池への栄養塩負荷を軽減することを目的に、副ダムを設置した。概要を表 5.6.1-1 に示す。

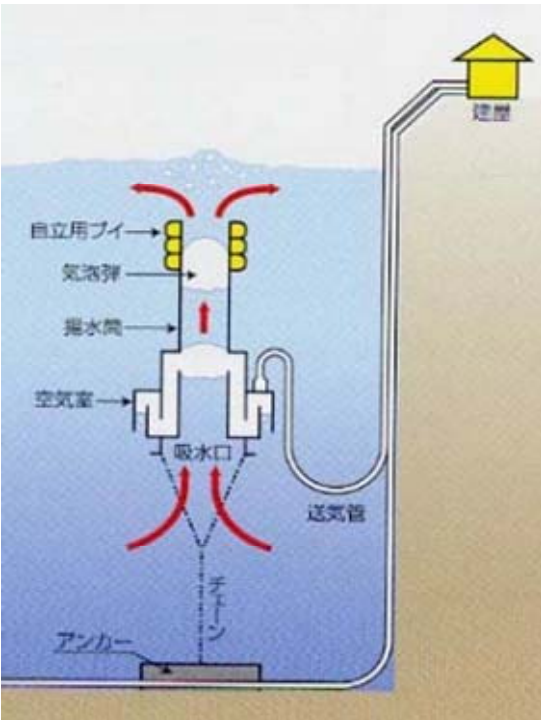
施設区分	浅層曝気循環設備
形式	間欠式浅層曝気循環装置 1基 ・揚水管 $\phi 500\text{mm} \times 10\text{m} \times 4\text{本}$ ・吸水口水深 EL.267.10m ・吐出口標高 EL.275.60m ・コンプレッサー $22\text{kW} \times 1\text{基}$ ・吐出空気量 $3.7\text{Nm}^3/\text{min}$
設置目的	藻類発生抑制対策
設置時期	1991年度
施設構造等

表 5.6.2-1 浅層曝気循環設備の概要

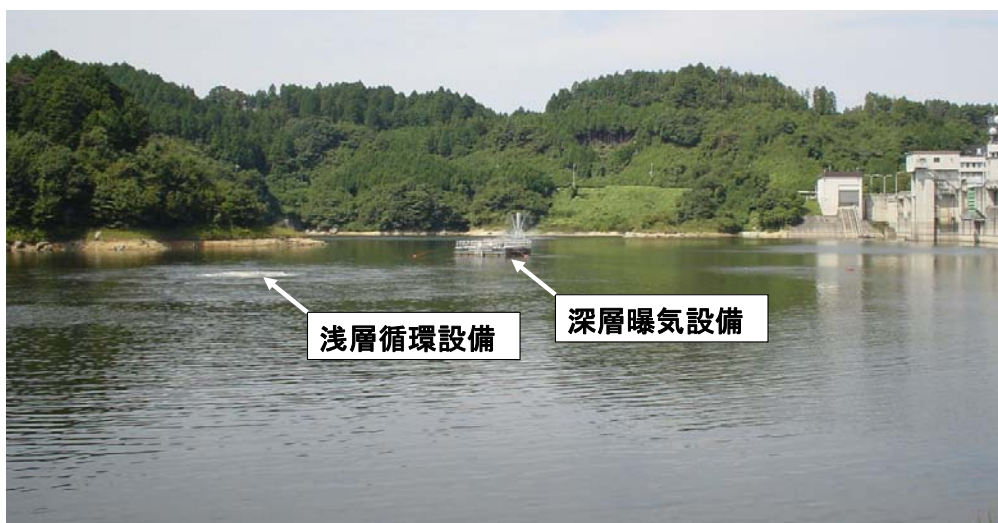
施設区分	深層曝気設備
形式	<p>浮上槽式深層曝気装置 1基</p> <ul style="list-style-type: none"> <li>・上昇管 <math>\phi 1500\text{mm} \times 41.7\text{m}</math>(可動式)</li> <li>・下降管 <math>\phi 2000\text{mm} \times 38.4\text{m}</math>(可動式)</li> <li>・浮上槽 ステンレス鋼材</li> <li>・浮棧橋 フロート 1式</li> <li>・コンプレッサー <math>22\text{kW} \times 1</math>基</li> <li>・吸込口水深 EL.239.80m</li> <li>・吐出口水深 EL.243.30m</li> <li>・吐出空気量 <math>3.7\text{Nm}^3/\text{min}</math></li> </ul>
設置目的	貯水池底層部の嫌気化による栄養塩の溶出および硫化水素発生抑制対策
設置時期	1991年度
施設構造等

表 5.6.2-2 深層曝気設備の概要

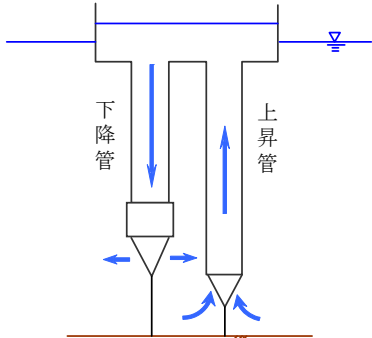
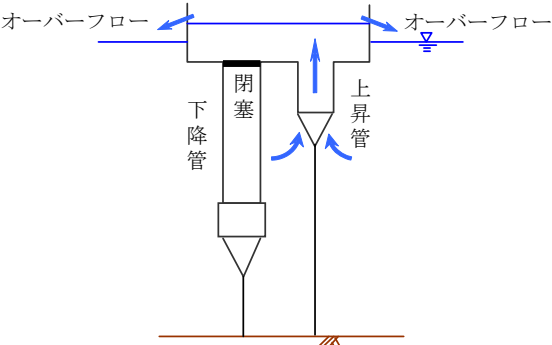
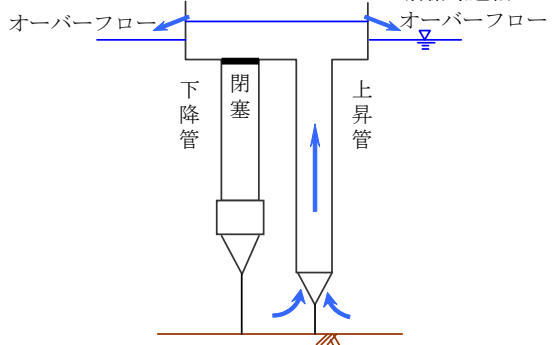
表 5.6.2-3 深層曝気設備の運用方法

ダム名	布目ダム
深層曝気設備 の運用方法	<p style="text-align: center;">通常運転 (深層曝気運転)</p>

<p style="text-align: center;">浅層循環運転</p>

<p style="text-align: center;">全層循環運転</p>

<p>深層曝気設備は、上昇管下部より圧送した空気を噴出することにより、上昇管内部の湖水が空気の上昇に連行されるとともに、空気が溶存していく。浮上槽にて開放された湖水は水位差により下降管を通じて深層部に戻り、高DO濃度水を吐出することにより深層部のDOを改善するものである。運用においては、ウィンチにて吸込部、吐出部の水深を変動できるようになっており、状況に応じて変化させている。</p> <p>また、下降管を閉塞することで上昇管からの上昇水をオーバーフローさせることが可能であり、上昇管の吸込口の高さを定めることにより浅層曝気運転及び全層曝気運転が可能となっており、状況に応じて運転方法を決定している。</p>

設置当初は春先の珪藻類増殖による水質影響回避のため、浅層循環装置の補強として 3 月頃～6 月頃の間は浅層循環運用を行い、6 月頃から循環期に移行するまで深層部の D0 低下に対応するため深層曝気運用を行っていた。

平成 13～14 年は上記の運用を基本として、平成 13 年は 7 月中旬～8 月中旬、平成 14 年は 3 月頃～8 月上旬まで全層循環運用を行った。

平成 15 年以降は利水者と調整した結果、藻類抑制対策を優先し、3 月頃～循環期に移行するまで全層循環運用を行っている。

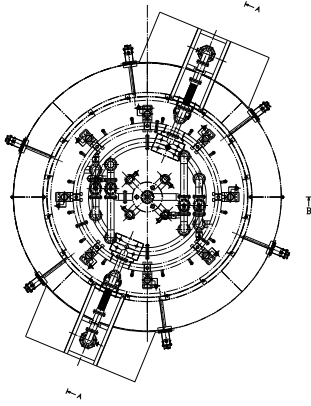
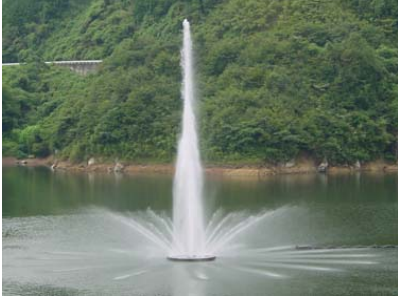
施設区分	表層曝気(噴水)設備
形式	表層曝気(噴水)装置 1基 ・フロート 内部:発砲スチロール 外装:SUS304 ・揚水ポンプ 0.70～1.25m <sup>3</sup> /min、全揚提76.0～56.0m ・電動機 18.5kw 2基 ・吐出力 直上噴水(最大高さ30m,45m) 放射噴水(最大直径15m,50m)
設置目的	景観対策
設置時期	1991年度
施設構造等	<div style="display: flex; justify-content: space-around;"> <div style="text-align: center;"> <p>フロート噴水装置平面詳細図 全体平面図</p>

景観対策及び表層の藻類増殖対策を目的に、表層曝気（噴水）設備を設置した。概要を表 5.6.4-1 に示す。通年、9時～18時にかけて運転を行っている。
