5.6 水質保全施設の評価

5.6.1 選択取水設備

5.6.2 分画フェンス

5.6.3 深層曝気設備

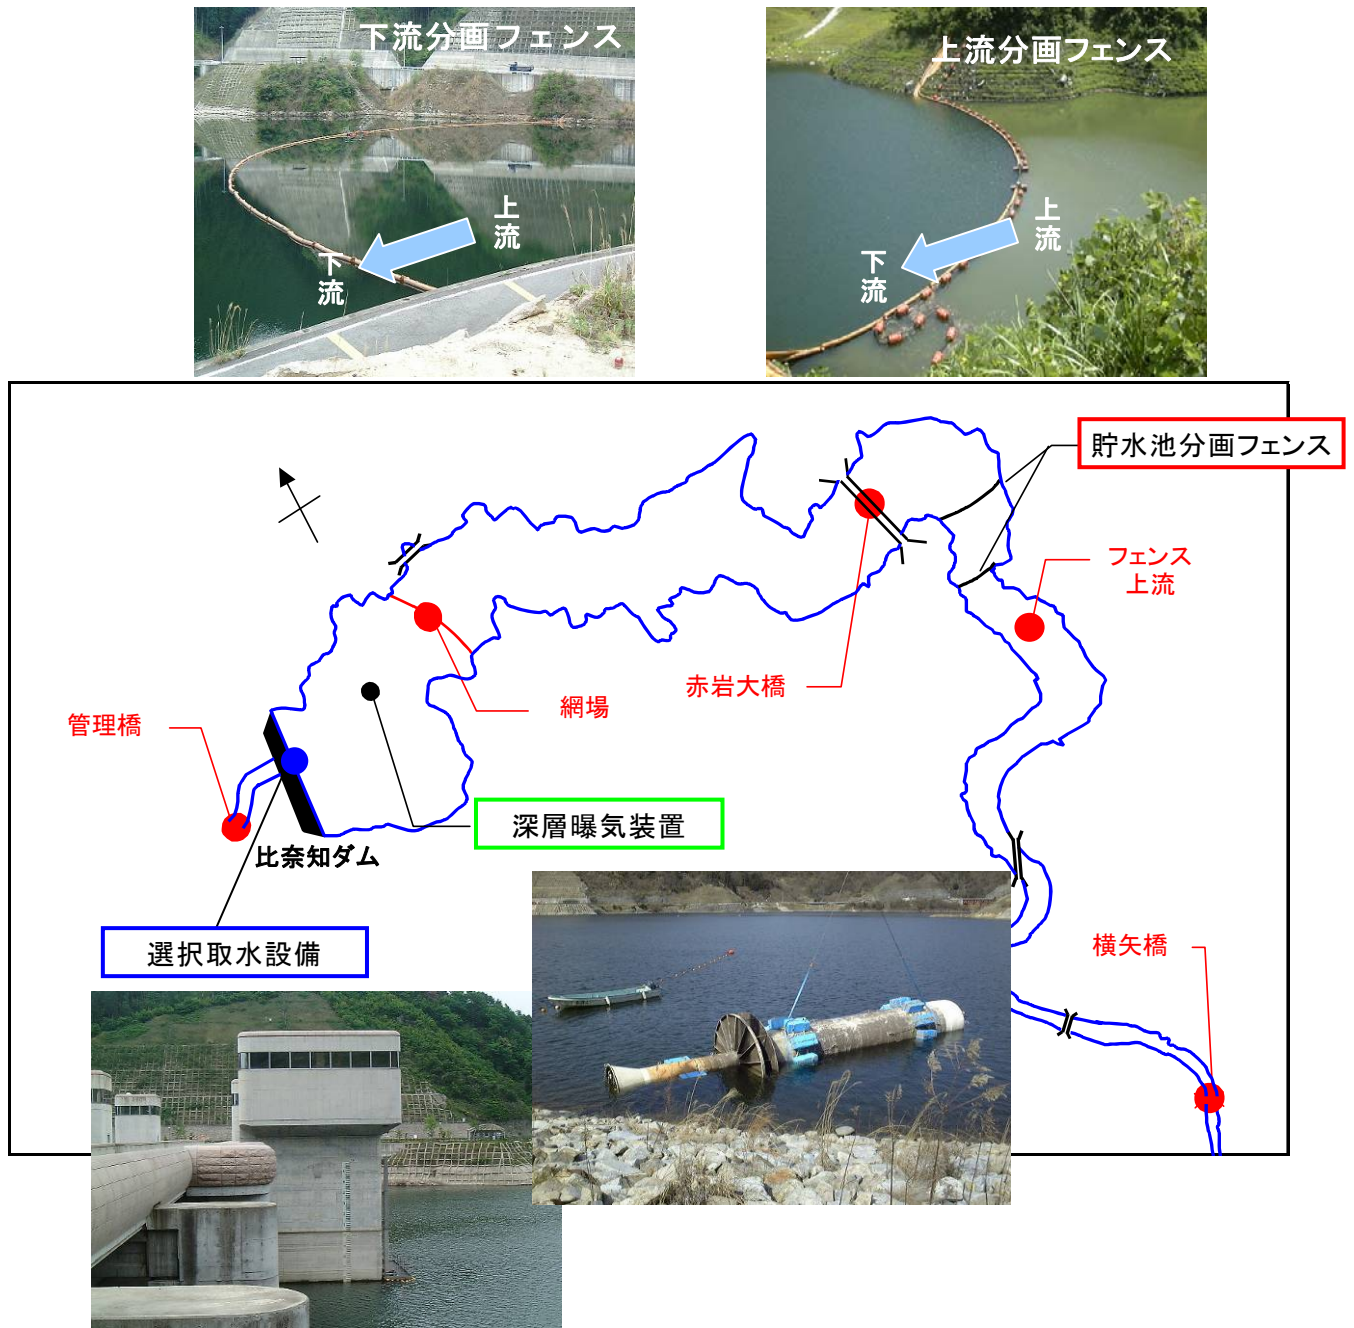
図 5.6-1 水質保全施設の設置位置図

比奈知ダムでは、貯水池水質保全施設として、選択取水設備、貯水池分画フェンス、深層曝気装置の3施設が設置・運用されている。各設備の位置図は図 5.6-1 に示すとおりである。

比奈知ダムでは、湛水直後の H10.9 から底層の溶存酸素量が低下し、硫化水素臭による水質障害が発生した。このため、H11.3 に吐出空気量 1.2(m³/min) (1 基) の深層曝気装置を設置し、底層の溶存酸素濃度の保全目標値を 2.0(mg/L) 以上に設定して運転を行っている。なお、放流の影響を考慮し、堤体から 200m ほど離れた地点に位置しており(図 5.6-1 参照)、水温躍層を破壊することなく貯水池底層部における DO 低下を補い、底泥からの硫化水素など嫌気物質の発生を抑制することを目的とし、曝気装置運用効果を把握するために H18 年度に深層曝気運転前後の調査を行っている。

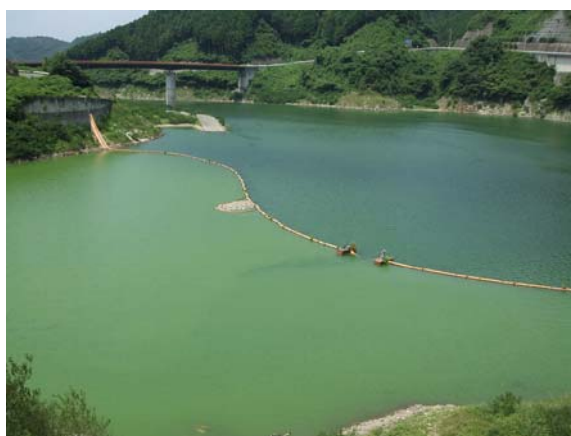
図 5.6.2-1 分画フェンスイメージ

分画フェンスは、湖内流動を制御し栄養塩を豊富に含んだ流入水をフェンスより下層に導いて放流を行い、表層への栄養塩供給を絶つことによって植物プランクトンの異常発生を抑制する目的を有する。また、淡水赤潮の集積や拡散を防ぐ効果も期待できる。分画フェンスのイメージを図 5.6.2-1 に示す。

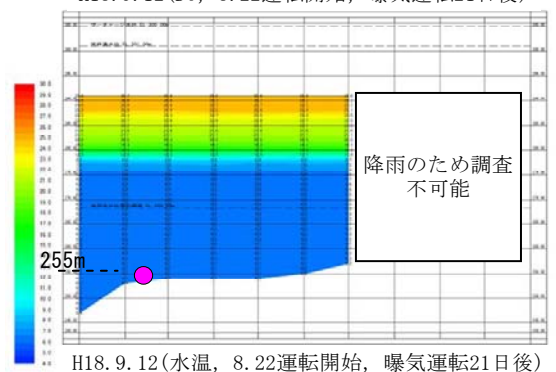
図 5.6.3-3(2) H18 における D0 改善効果確認範囲 (2/4)

H18. 8. 23 (D0, 8. 22運転開始, 曝気運転1日後)

H18. 8. 25 (D0, 8. 22運転開始, 曝気運転3日後)

堤体から 1.6km 付近
の中層～底層で D0 が
4～8(mg/L) に回復し
た。

H18. 9. 12 (D0, 8. 22運転開始, 曝気運転21日後)

H18. 9. 25 (D0, 9. 14運転停止, 曝気停止13日後)

※ ● は曝気吐出口位置 (EL. 254m) を示す。

H18. 8. 22～9. 14 の運用結果より、運転開始から 21 日後で、堤体から上流に向かう No6 (1.2km) 付近までの中層～底層において D0 は 4～8(mg/L) に回復し、深層部の D0 改善効果が見られた。ただし、No6 (1.2km) 付近から上流にかけては、D0 濃度は溶存酸素濃度の保全目標値 2.0(mg/L) を満足しておらず、曝気装置能力に限界があると考えられる。

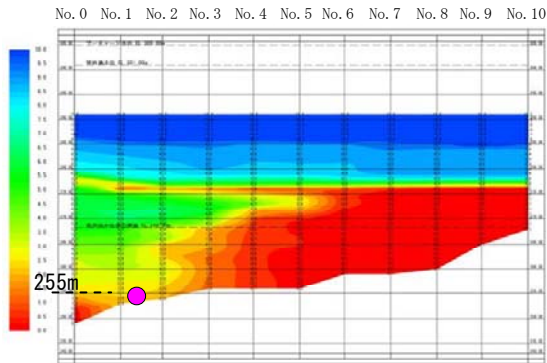
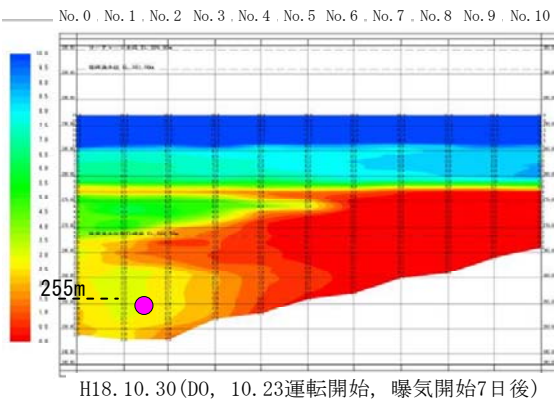
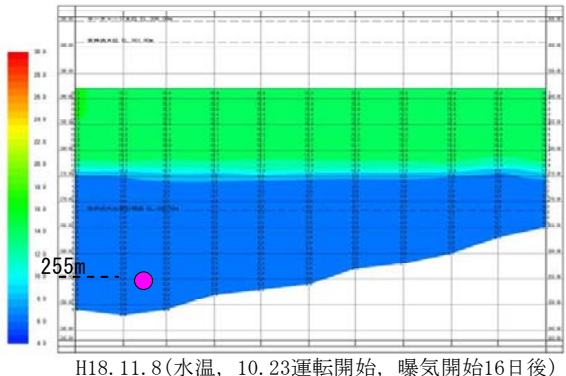
図 5.6.3-3(3) H18 における DO 改善効果確認範囲 (3/4)

※ ● は曝気吐出口位置 (EL. 254m) を示す。

H18. 10. 23～12. 27 の運用結果より、運転開始から 28 日経過した H18. 11. 20 の D0 分布を見ると深層部における D0 改善が確認できるが、横断方向への D0 回復は夏季に比べて少なく、運転開始から一ヶ月程度経過した H18. 12. 27 は堤体から No3 (0.6km) 付近地点より上流の D0 濃度は約 2.0(mg/L) 以下となっている。
