# 室生ダム定期報告書(案) 概要版

平成22年 3月18日

独立行政法人 水資源機構  
関 西 支 社

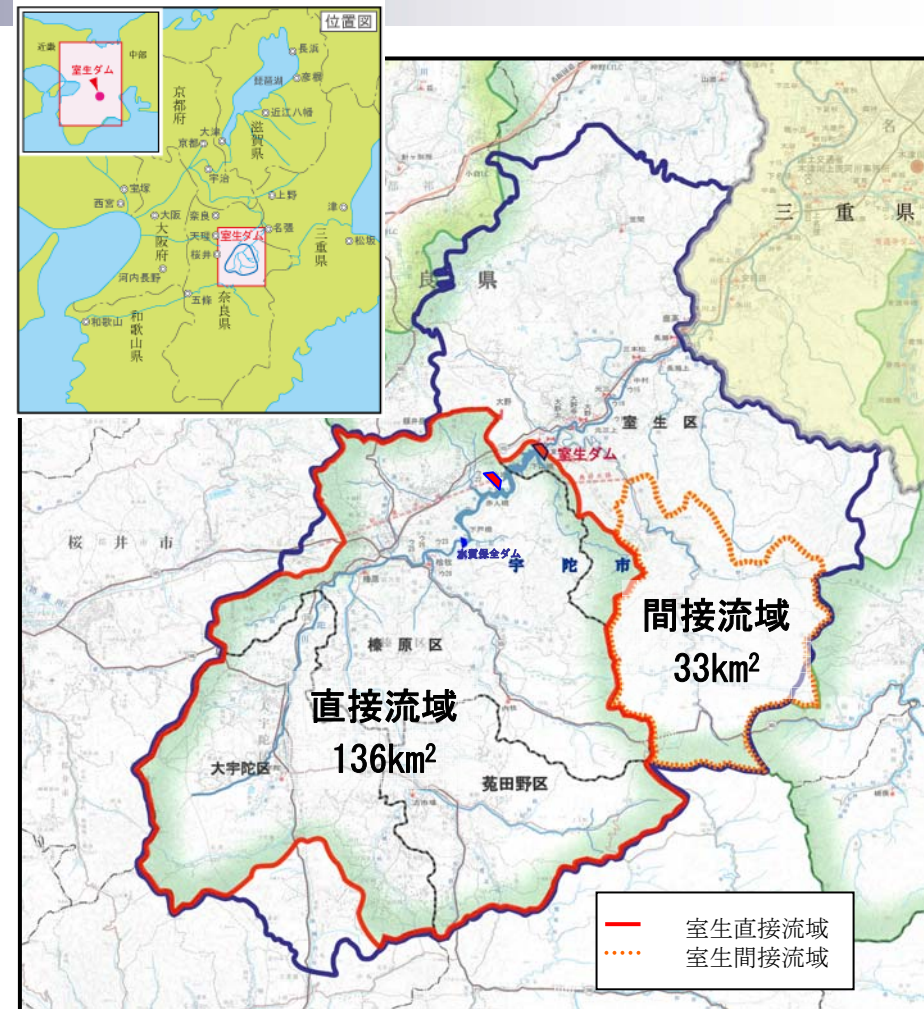
室生ダム流域図

- 一級河川淀川水系の木津川は、淀川の左支川であり、三重県・奈良県を流域としている。
- 木津川流域には、名張川に高山ダム、青蓮寺ダム、室生ダム、比奈知ダムがあり、布目川の布目ダムとともに紀伊半島の中央部、淀川流域の南端にダム群を形成している。
- 室生ダムは名張川支川宇陀川に位置し、ダムサイトおよび貯水池下流部は室生区に、また貯水池の上流部は榛原区となっている。
- 直接流域面積は136 km<sup>2</sup>であるが、宇陀川支川の室生川から最大2.0m<sup>3</sup>/sの導水を行っており、室生川流域の間接流域は33km<sup>2</sup>である。

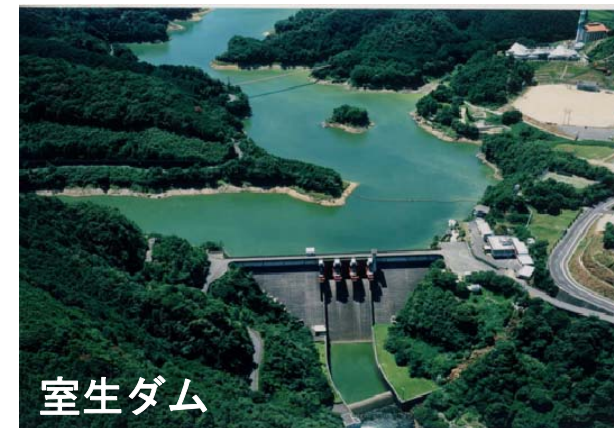
## 【貯水池容量配分】

ダム型式：重力式コンクリートダム  
堤体積：153千m<sup>3</sup>  
堤高：63.50m  
堤頂長：175.0m  
集水面積：直接136km<sup>2</sup> 間接33km<sup>2</sup>  
湛水面積：1.05km<sup>2</sup>  
完成年度：昭和49年度

洪水被害を軽減するため、300m<sup>3</sup>/s以上の流入量をカットする。

宇陀川沿岸の農地(348ha)の既得用水として、下流鹿高井堰地点において最大2.3 m<sup>3</sup>/sを確保するための補給を行うと共に、下流河川の環境保全等のため流量を確保する。

奈良県諸都市の水道用水として、貯水池から初瀬水路を経て、最大1.6m<sup>3</sup>/sを供給する。

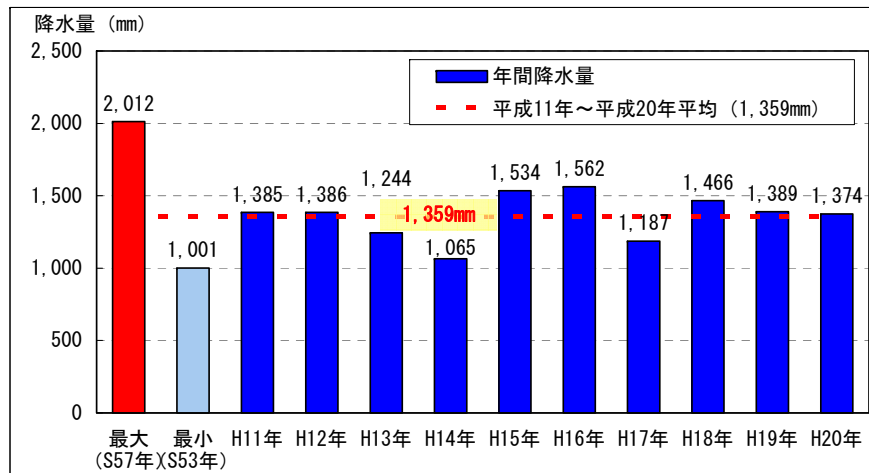
## ■ 室生ダム地点の年間降水量 【平成11年～平成20年】

室生ダム地点の平均年間降水量は約1,360mmである。

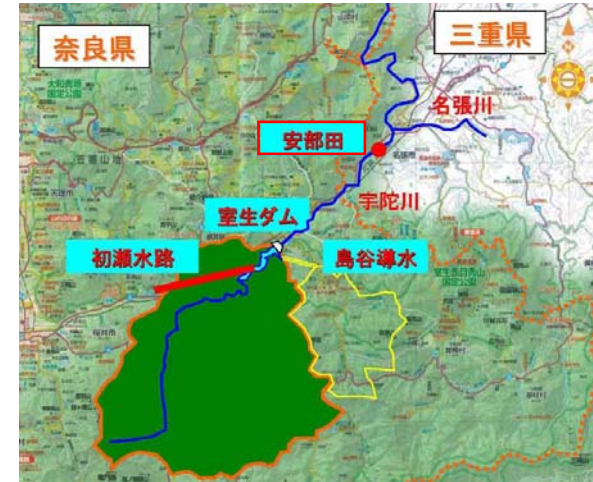
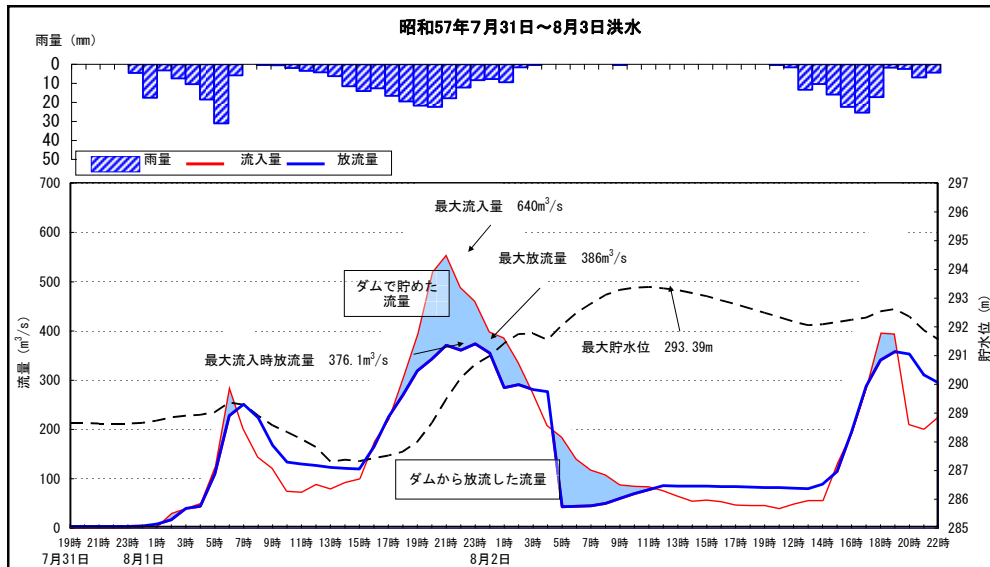
### ■洪水調節状況図

最大流入量	640.0 m <sup>3</sup> /s
最大流入時放流量	386.1 m <sup>3</sup> /s
ダム地点での調節量	376.1m <sup>3</sup> /s
下流水位低減効果	0.53 m

- 室生ダムは、管理を開始した昭和49年から平成21年までの36年間で8回の洪水調節を実施した。  
※なお、平成21年台風18号出水時には3ダム統合操作により名張市街地の浸水を回避した。
- 比奈知ダム完成後、中小規模の洪水に対してより洪水調節効果を発揮できるよう洪水調節操作が変更となった。
- 既往最大流入量を記録した昭和57年7月台風10号出水時において、宇陀川の下流安部田<sup>アベタ</sup>地点において、室生ダムの洪水調節により約50cmの水位低減効果が認められた。

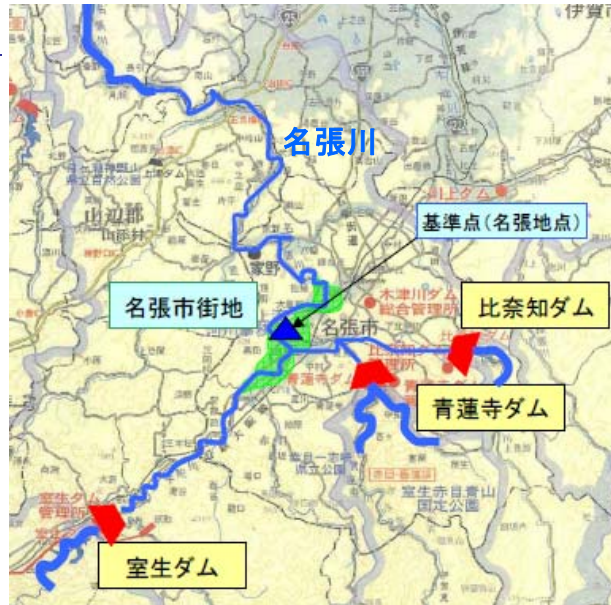
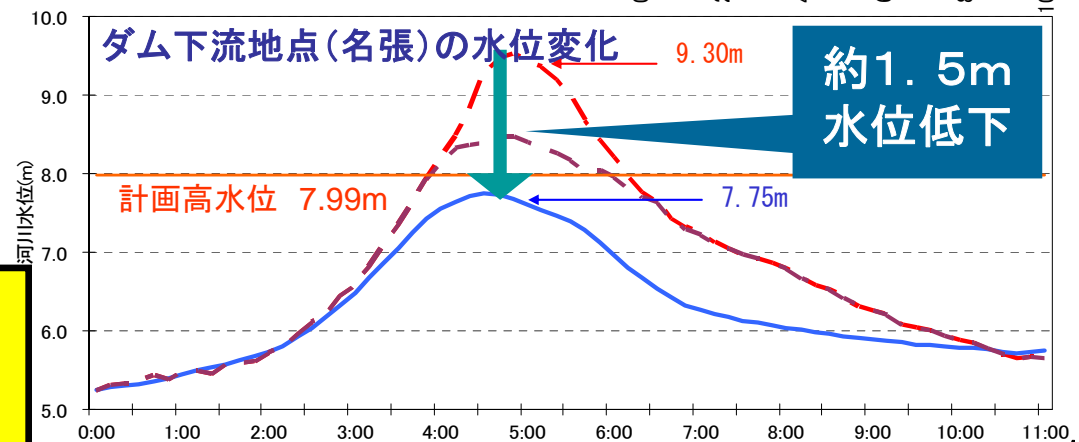
台風18号（平成21年10月8日）における  
淀川水系ダム群の洪水調節効果

■下流河川（名張川）がはん濫の危険性があったため、淀川ダム統合管理事務所からの指示を受け、青蓮寺ダム・比奈知ダム・室生ダムが統合作業を行って、名張市街地の浸水被害を回避できた。

3ダムの統合作業による洪水調節を実施したことにより、名張市街地の約1,180戸の浸水が回避されたと想定される。

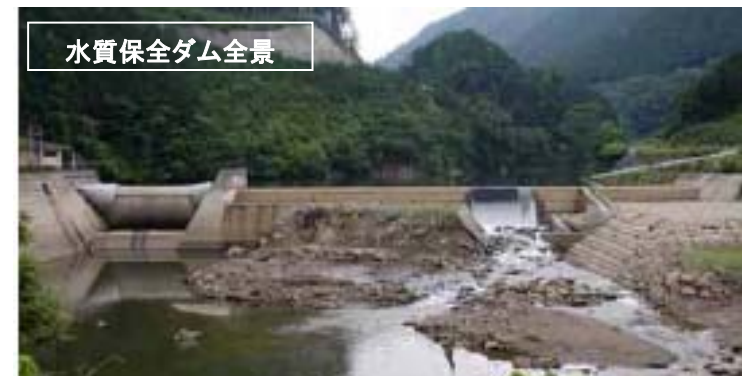
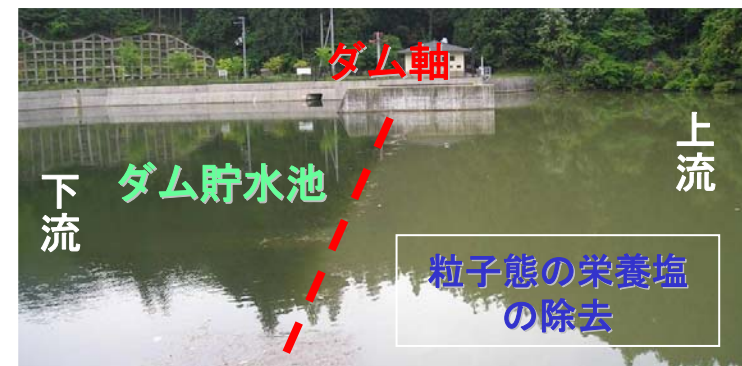
# 水質保全施設(1) 水質保全ダム

流入河川でのリン負荷削減策（粒子性の栄養塩を水質保全ダム内で沈降させ、本ダム貯水池への栄養塩負荷を軽減する）、及び親水機能増大を目的として、平成13年3月に設置。

水質保全ダムによって室生ダムに流入する全リン負荷量が6年間で5,203kgが低減されたと考えられる。

水質保全ダム設計緒元	
形式	重力式コンクリートダム
堰高	14.5m
堰頂高	114.0m
越流頂標高	EL. 294.5m
貯水容量	245.000m <sup>3</sup>
集水面積	105km <sup>2</sup>
湛水面積	0.08km <sup>2</sup>
付帯設備	緊急放流用ラバーゲート 排水ゲート、魚道

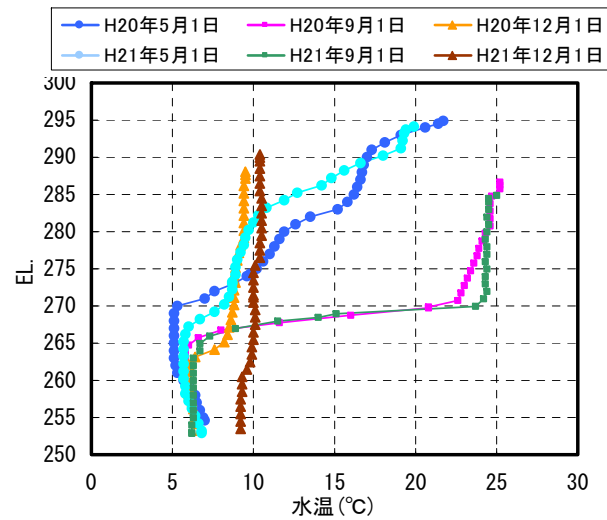
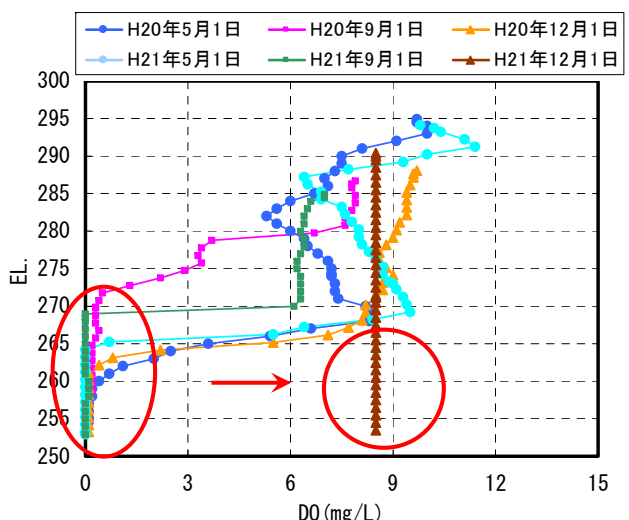
# 水質保全施設 曝気設備

- 現在、室生ダム水環境改善事業により曝気設備を導入しており、H21年度はダムサイトの曝気設備を運転した。
- 深層曝気稼働後、循環期にはD0分布が全層同じになり、酸化還元電位が負の電位から正の電位に改善されている。

散気管1号機運転期間：H21.8.11～H21.10.7  
 深層曝気運転期間：H21.8.3～H21.12.14

- 室生ダムでは管理開始直後より、ほぼ毎年のように春には淡水赤潮、夏にはアオコが発生し、貯水池の景観阻害となっている。また、底層の嫌気化が継続して生じており、年間を通じてD0が0mg/Lとなっている。
- 室生ダムの水質保全を目的に昭和55年より宇陀川流域下水道の整備が開始され、昭和62年から供用が始まった。さらに平成13年4月からは、水質保全ダムが稼動している。
- 流入河川宇陀川は、昭和53年から平成5年まで、pH、D0、SSが概ね環境基準値を80%以上満足していたが、BODは50%以下であった。平成10年以降は大腸菌群数を除いて、環境基準値を満足している。
- ダムサイト(網場)表層及び放流口は大腸菌群数を除いて、概ね環境基準値を満足している。
- 平成19年度からの水環境改善事業(国土交通省)で深層曝気設備1基、浅層曝気設備1基が設置され、平成21年4月より試験運用を開始している。深層曝気の運用により、底層D0が循環期に全層同一になるまで回復した。
