鳴鹿大堰建設事業・事後評価書（案）

平成 22 年 3 月

近畿地方整備局

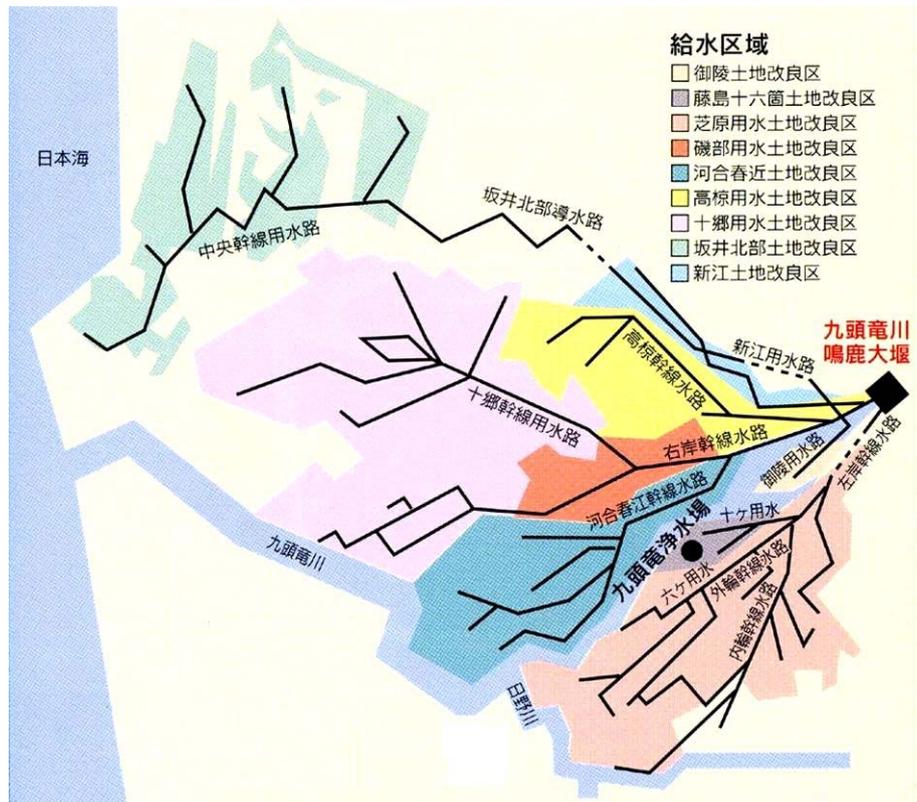
図 1.3.1 鳴鹿大堰かんがい区域

旧鳴鹿堰堤は九頭竜川扇状地の扇頂部に位置しており、本堰から福井平野の1市7町にまたがる農耕地約10,400 haへ最大46.605 m³/sの農業用水と、最大0.996 m³/sの水道用水（福井市全体の約40%）の取水が行われていた。

鳴鹿大堰の運用開始後は湛水位が旧鳴鹿堰堤時よりも0.95m下がるが、大堰建設に合わせて取水施設の改築も実施しており、これらの既得用水が取水可能な水位を確保している。

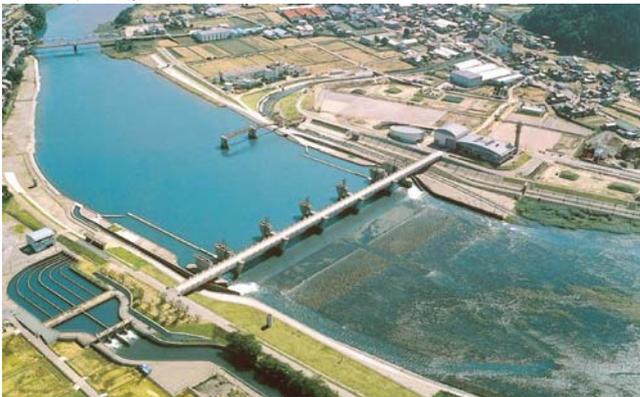
<ダム等の外観>

<ダム等の諸元>		<計画洪水流量図>		
形式	可動堰	目的	F, N, A, W, I, P	
堤高	5.7 (m)	総貯水容量	667 (千m ³)	
		有効貯水容量	132 (千m ³)	
堤頂長	311.6 (m)	洪水調節容量	----- (千m ³)	
		(洪)	132 (千m ³)	
堤体積	---- (千m ³)	(非)	132 (千m ³)	
		(内訳)		
流域面積	1,181.8 (km ²)	利水容量	上水	85 (千m ³)
			不特定	47 (千m ³)
湛水面積	0.25 (km ²)

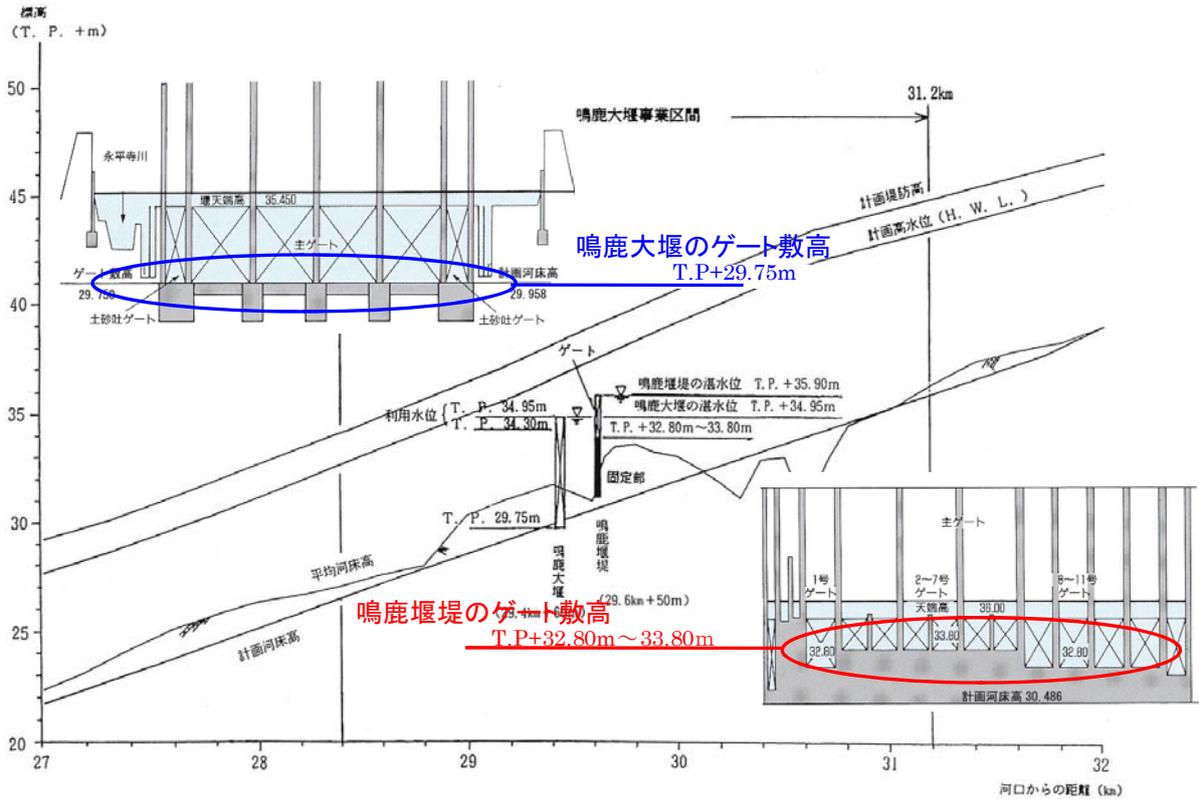
図 1.4.1 鳴鹿大堰と旧鳴鹿堰堤の関係

このため、旧鳴鹿堰堤を撤去し、同時にその機能を向上させるため、洪水時にはゲートを完全に引き上げることでできる可動堰を、旧鳴鹿堰堤より約160m下流の地点に建設した。その際、固定部の敷高は、以前の河床より約2m低い計画河床高T.P. +29.75mとするとともに、堰上流に堆積していた土砂を掘削し、河道の拡幅を行った。これにより、洪水を安全に流下させるために必要な河道断面積を確保した。

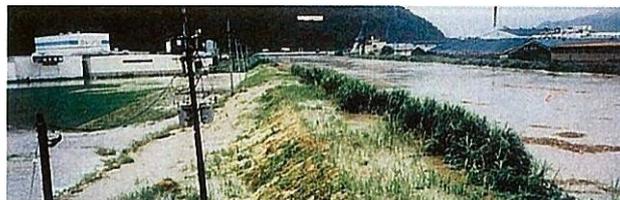
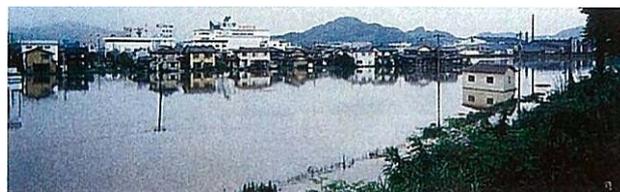
図 1.6.7 平成 10 年 7 月浅水川の洪水

堤防からあふれ出す状況（浅水川右岸 JR 北陸本線下流付近）

浸水状況（浅水川左岸御幸町内）

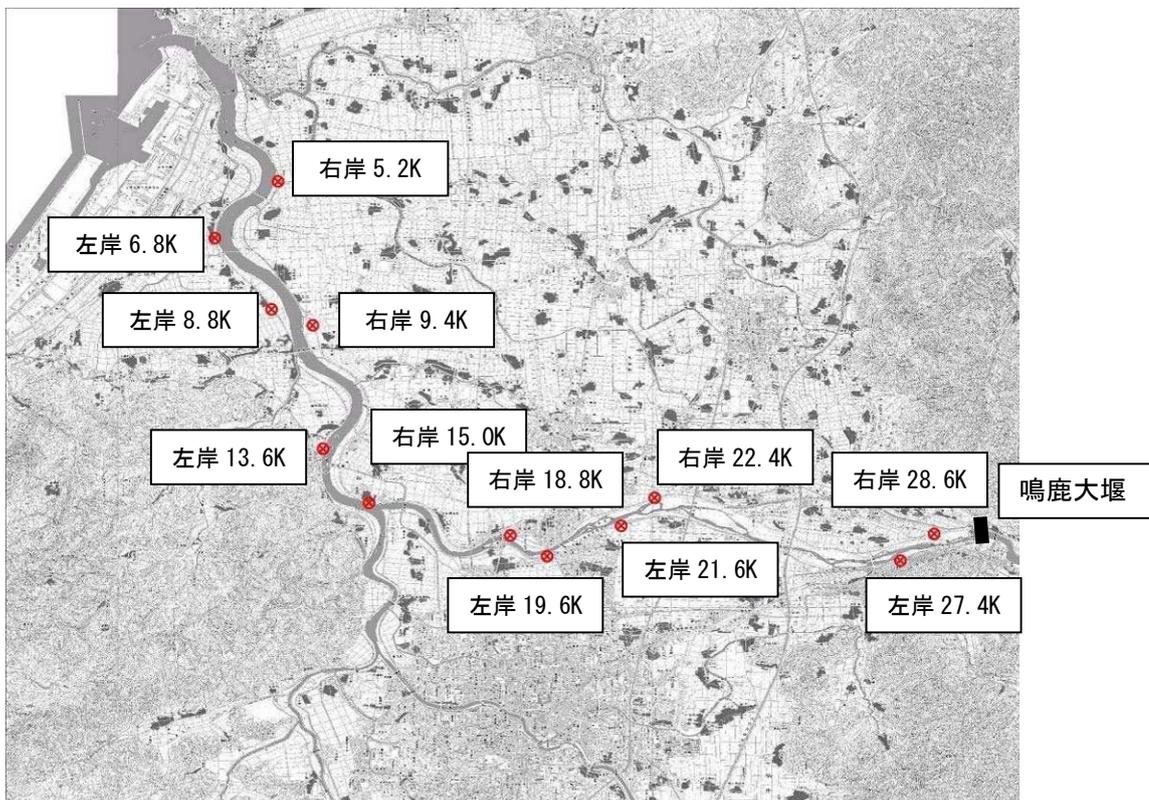
図 2.2.4 破堤地点位置

上記の観点で九頭竜川本川において以下の 12 箇所の破堤地点を選定した。

鳴鹿大堰建設事業により河道改修が行われ、事業の対象区間である、上流の右岸 28.6Kの破堤による被害が無くなるものとして被害軽減額を算定した。

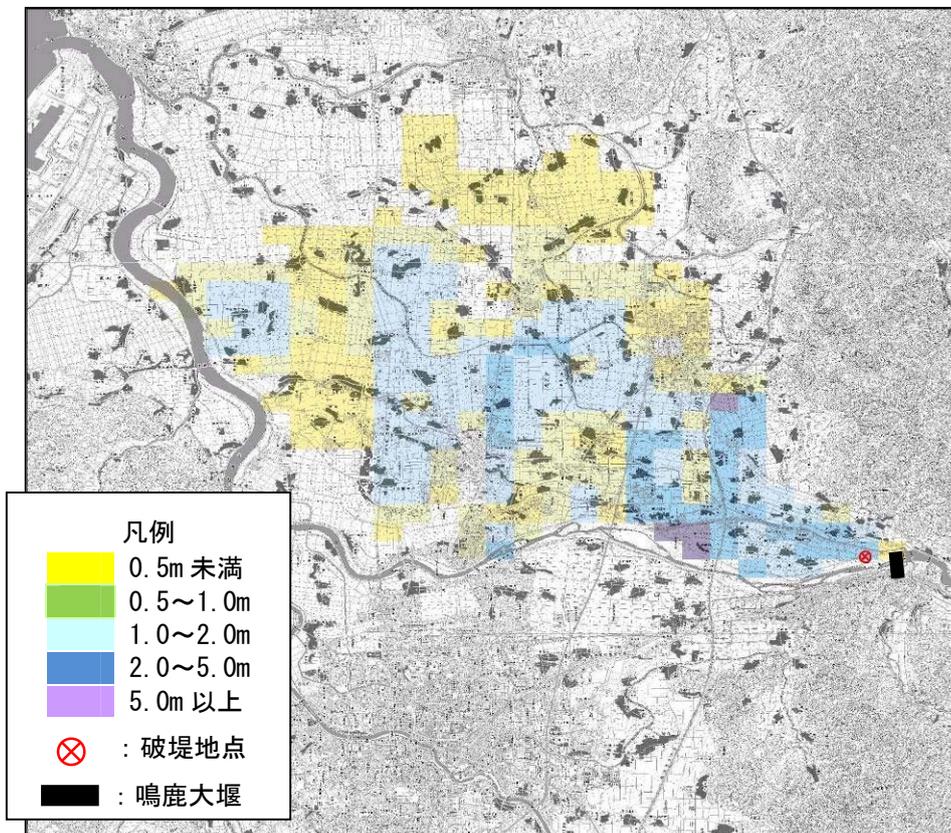
图 2.2.7 浸水区域 (1/80 洪水、右岸 28.6K 破堤)

以下に右岸 28.6K 破堤時における確率規模別の浸水区域図を示す。

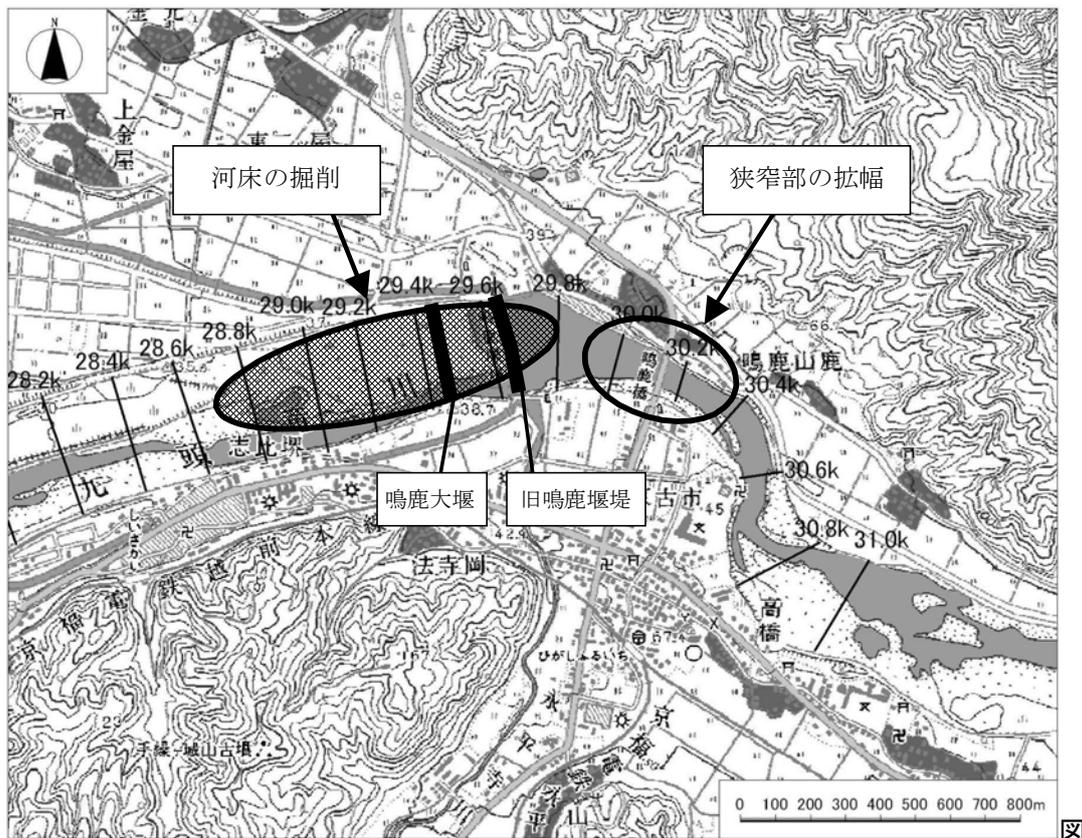
2.3.1 鳴鹿大堰周辺の河道改修地点

堰上下流における河道改修を実施したことによる洪水時の水位低減効果について、以下のとおり評価を行った。

- ① 不等流計算により、鳴鹿大堰事業区間である 28.4k～31.2k を含む 27.2k～31.2k を対象として、水位を計算する。
- ② 対象洪水は主要 4 洪水（H14.7、H16.10、H17.7、H18.7）とし、堰の実績流量（最大流量）を用いる。
- ③ 堰建設前（堰下流は H1、上流は H9）、建設後（29.0k より下流は H17、上流は H18）の横断データから河道断面特性を作成する。
- ④ 出発水位は、27.2k（五松橋）の実績水位を用いる。
- ⑤ 堰建設前と建設後の 2 ケースについて不等流計算を行い、水位縦断及び主要断面で水位低減効果を算定する。

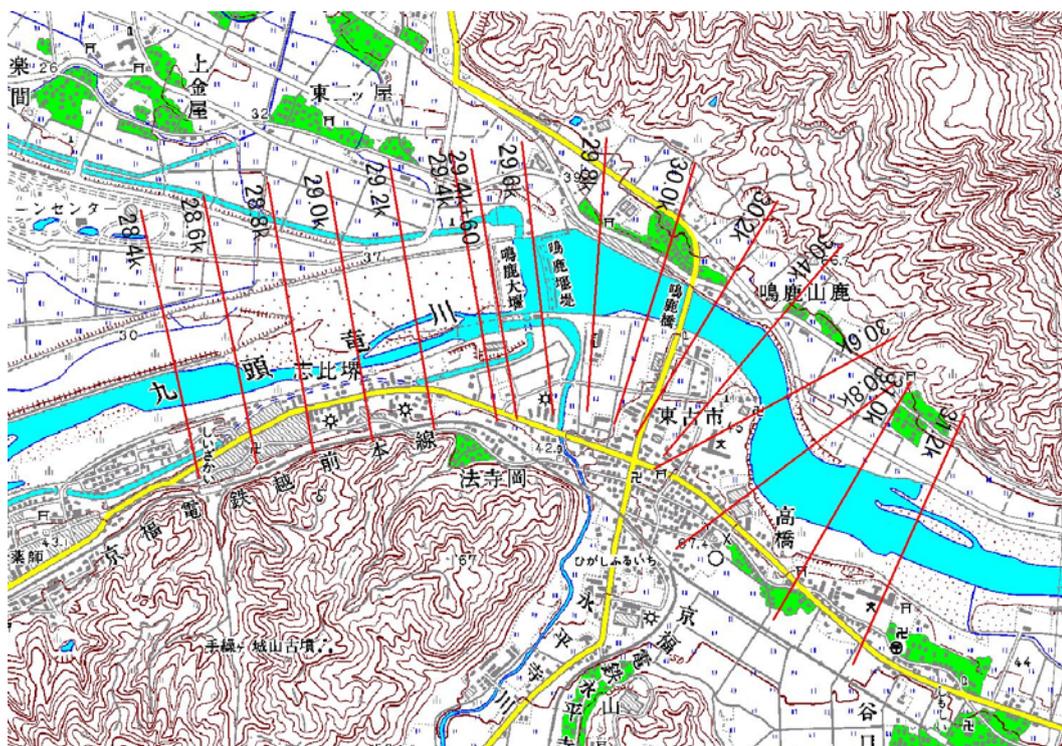
図 2.3.2 測線の位置図

前述した計算断面のうち、水位低減効果が大きく、また堤内地に家屋等が存在している地点として、堰下流の29.0k、堰上流の30.0k、30.2k、30.4kを抽出し、対象4洪水における断面別水位低減効果を以下に示した。

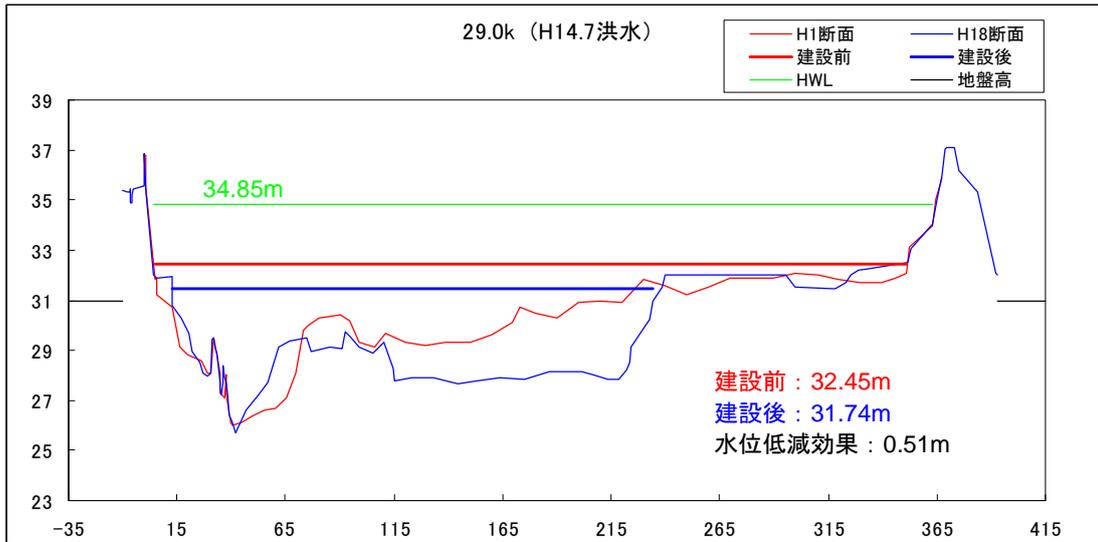
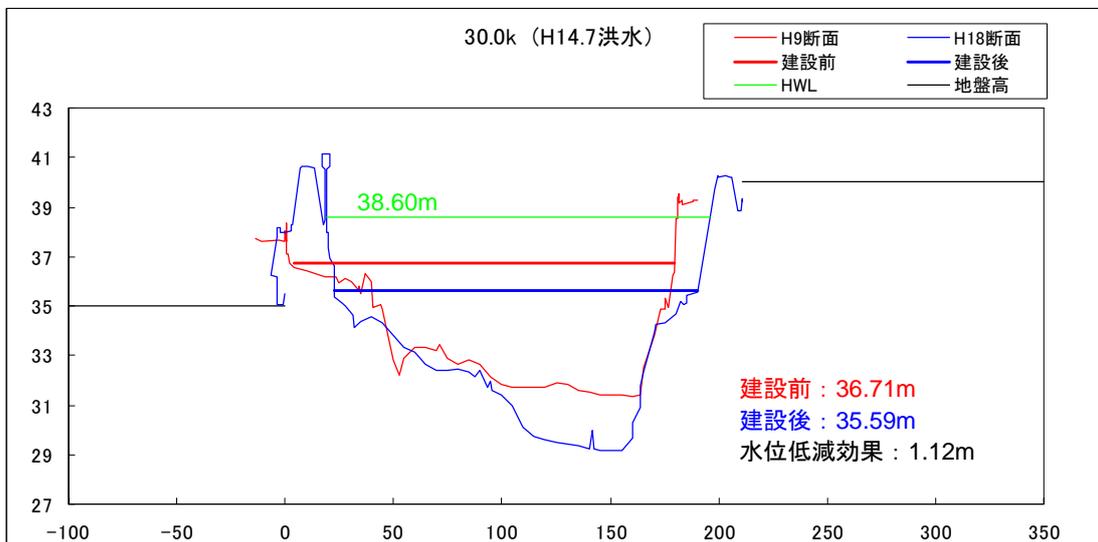
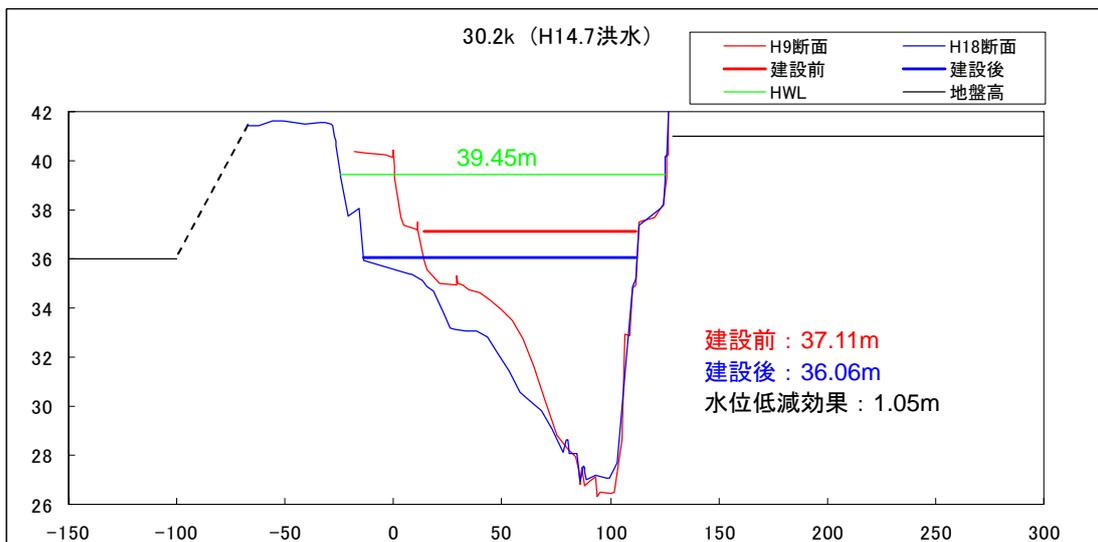
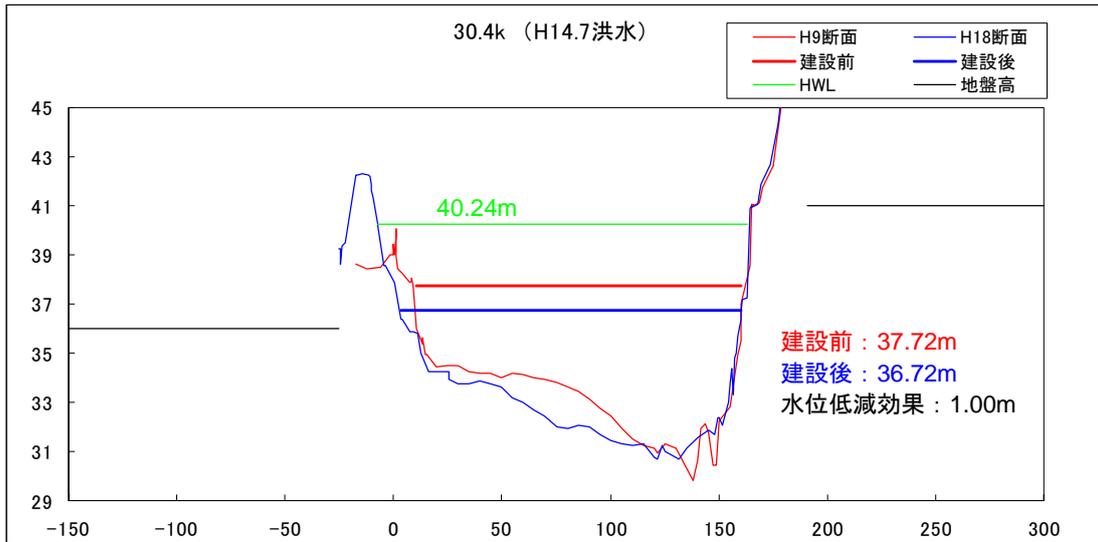
いずれの洪水および地点においても、大堰建設前水位および建設後水位がHWLを超過することはないが、堰上流では、建設前の河道では水位が堤内地盤高より1m以上高くなる。鳴鹿大堰事業における河川改修により、当該区間の洪水時水位を低減し、治水安全度向上に寄与しているといえる。

図 2.3.3 (1) H14.7 洪水の水位低減効果

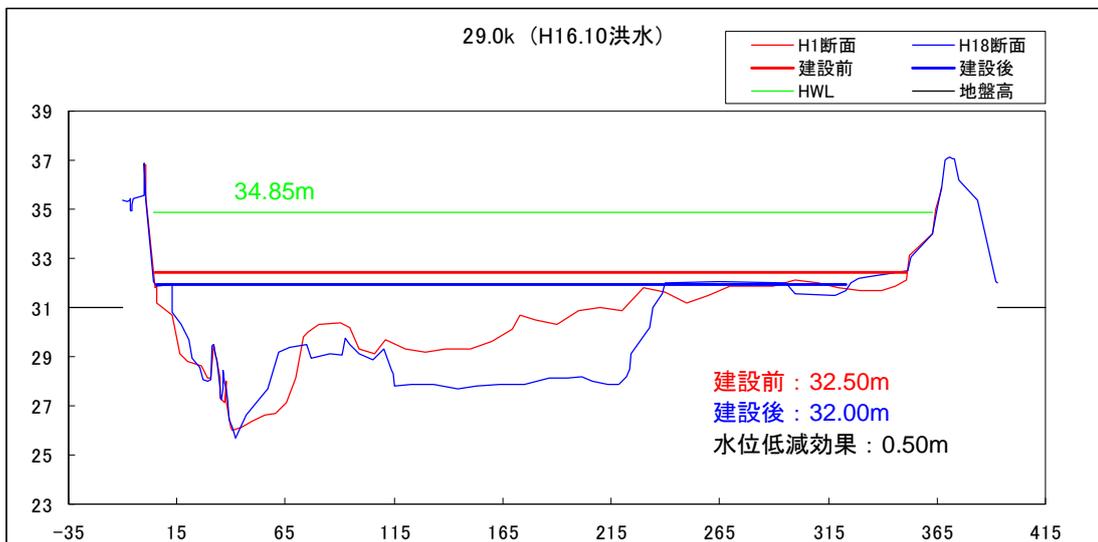
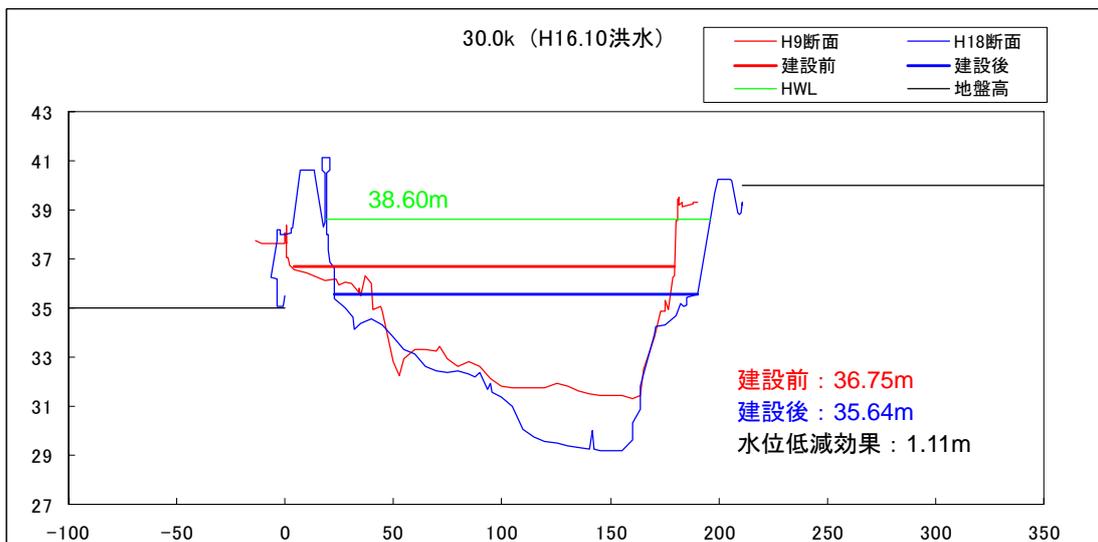
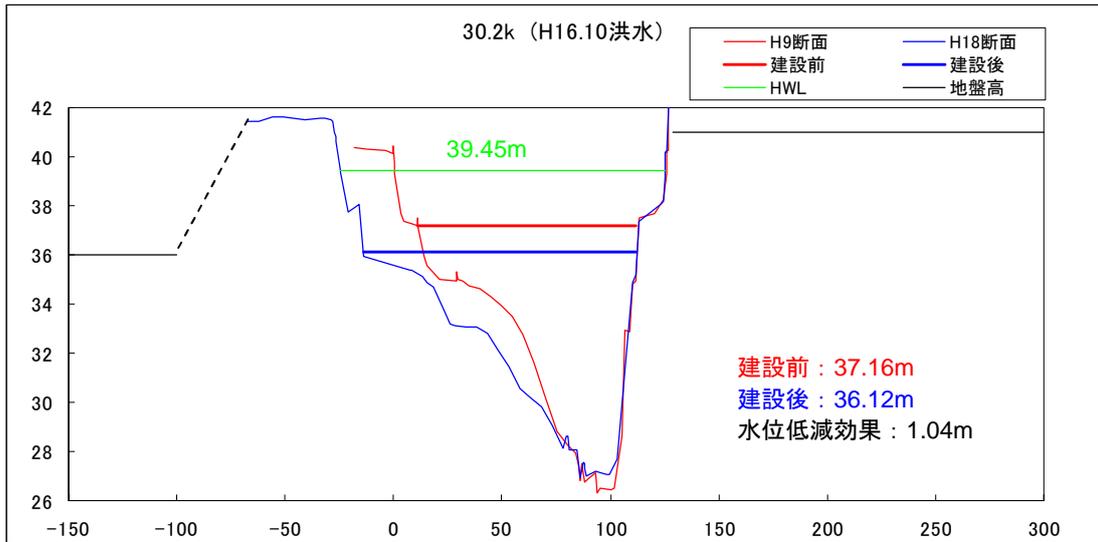
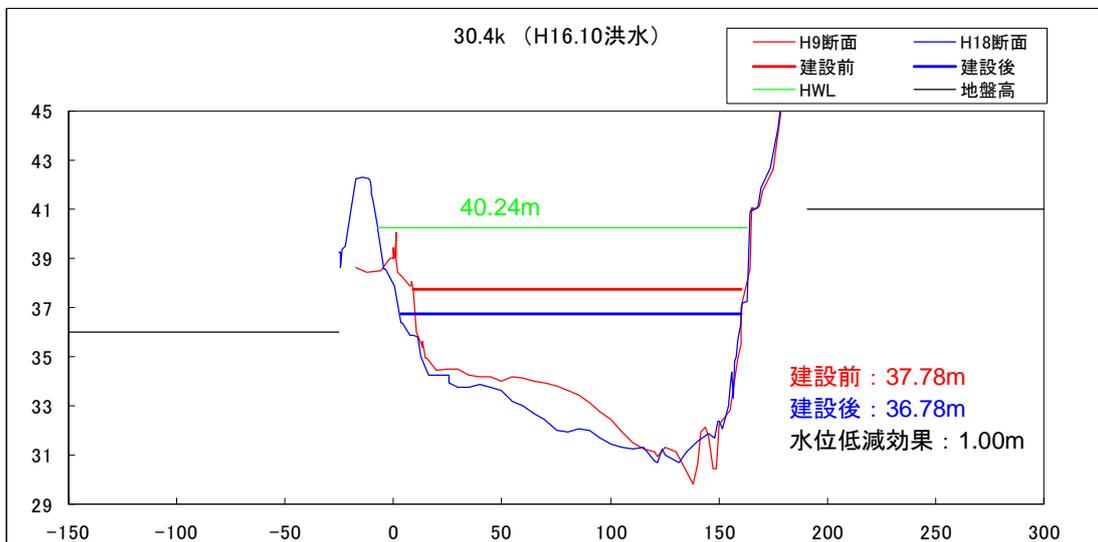
図 2.3.3 (5) H16.10 洪水の水位低減効果

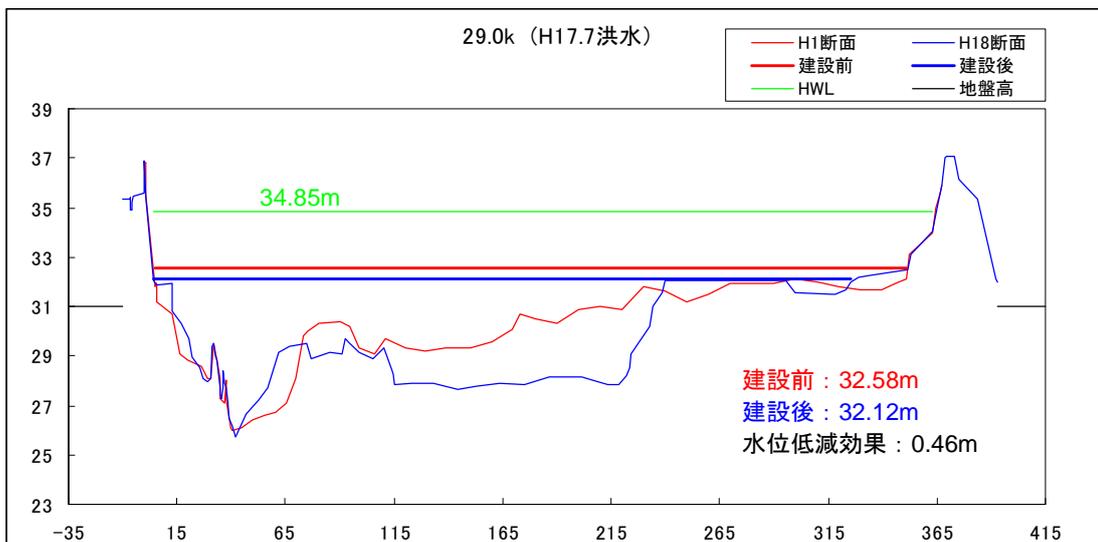
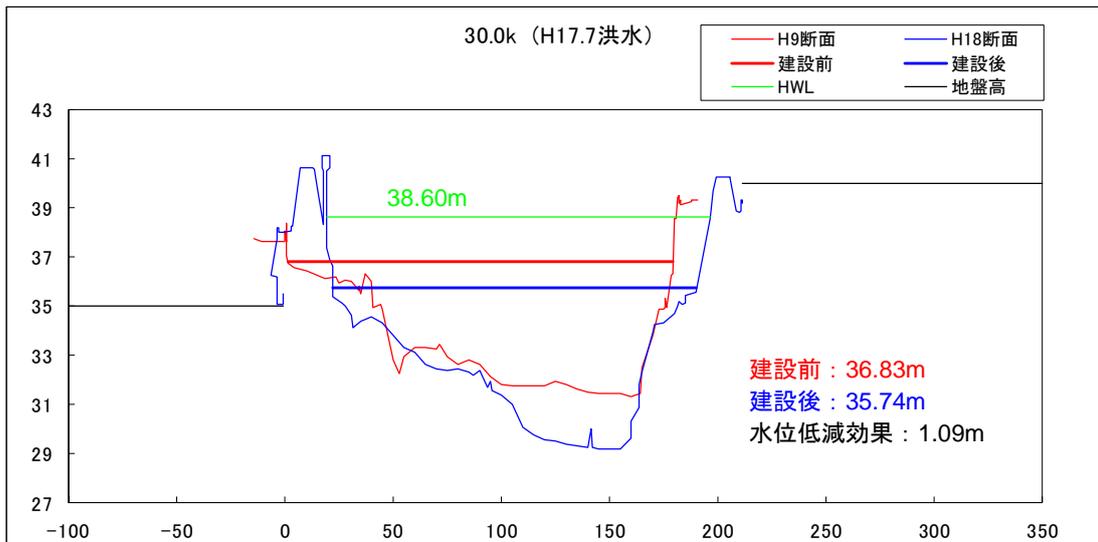
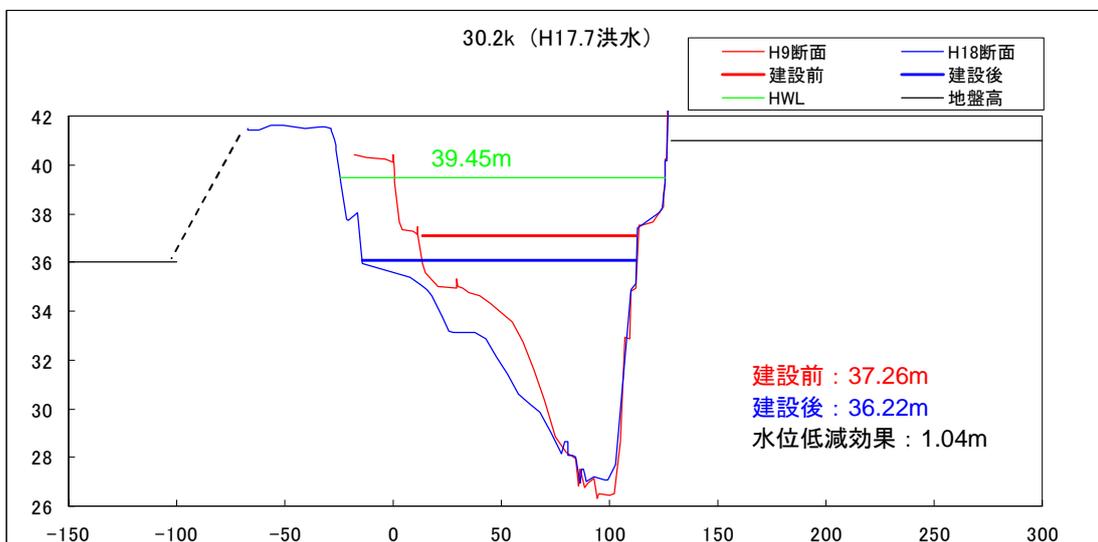
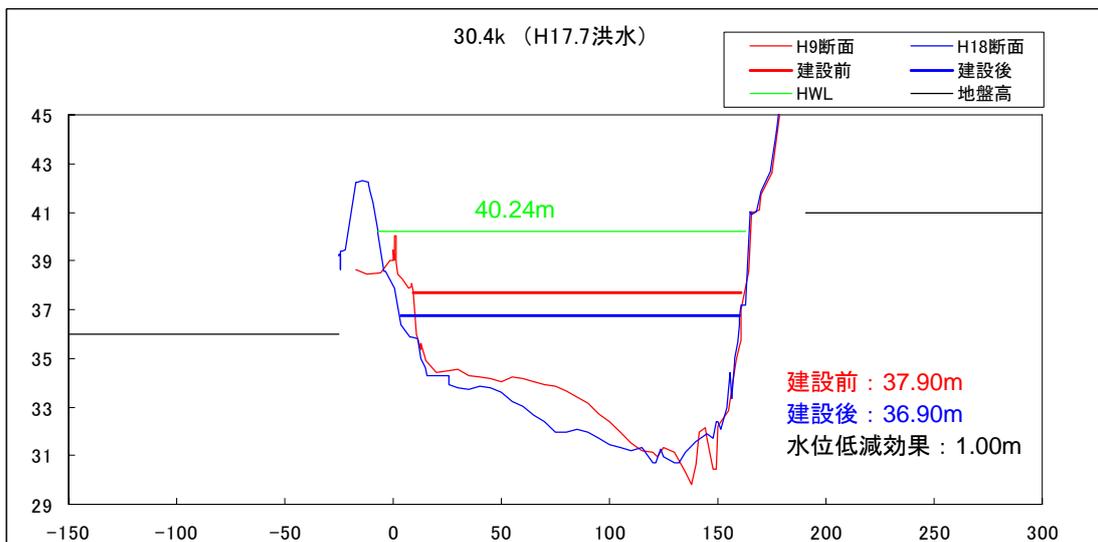
図 2.3.3 (9) H17.7 洪水の水位低減効果

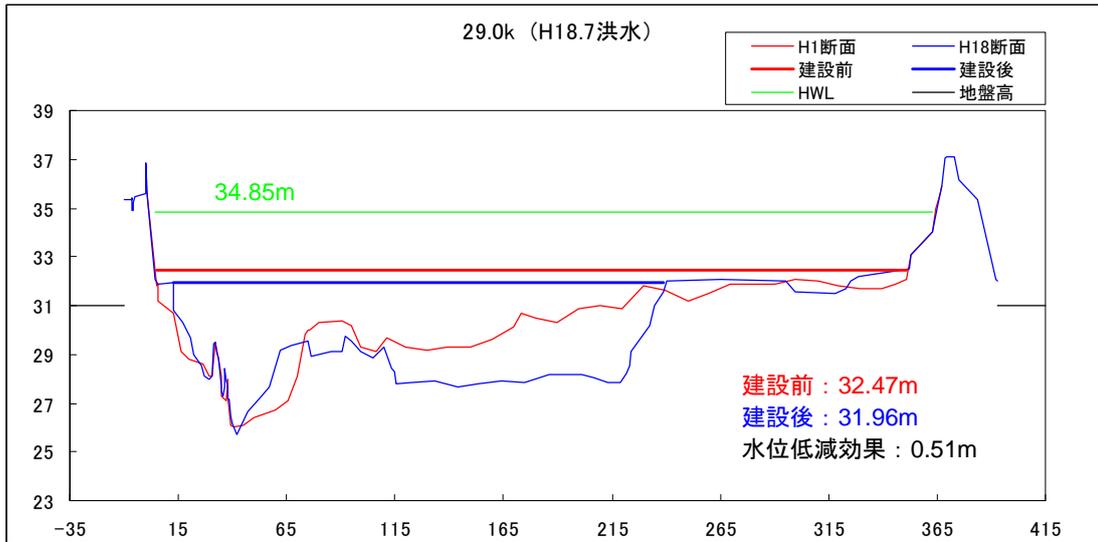
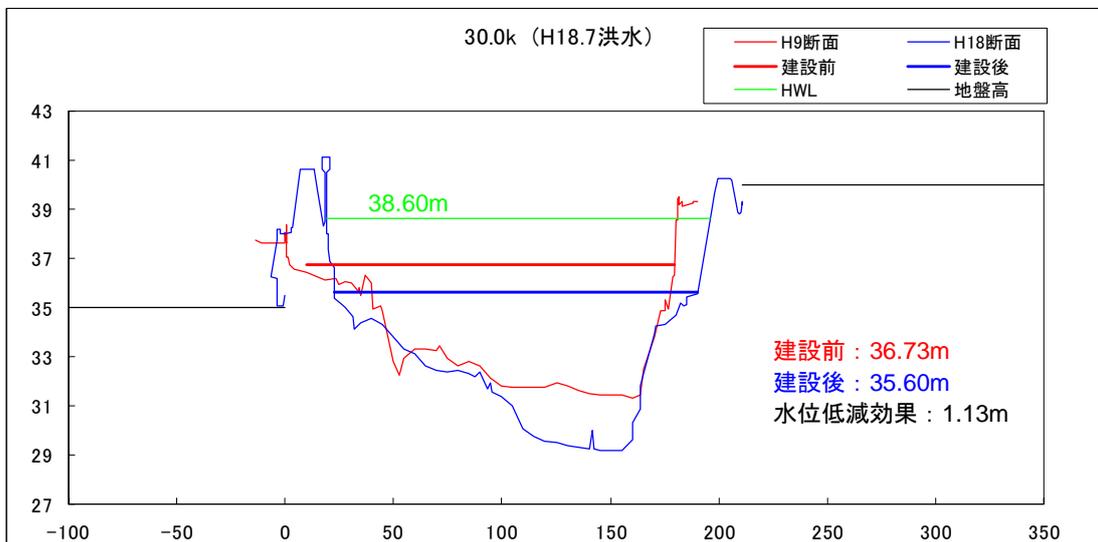
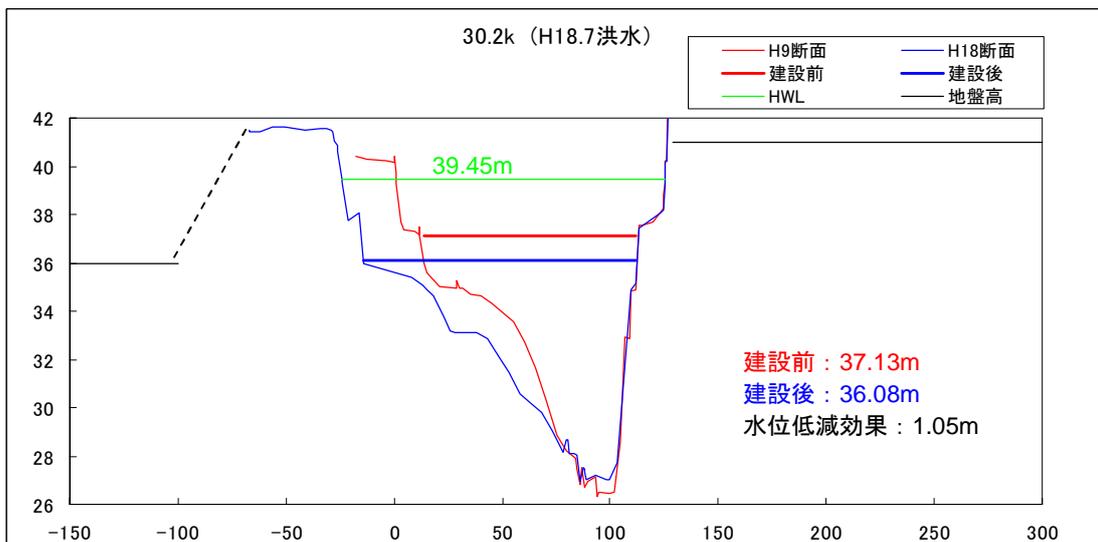
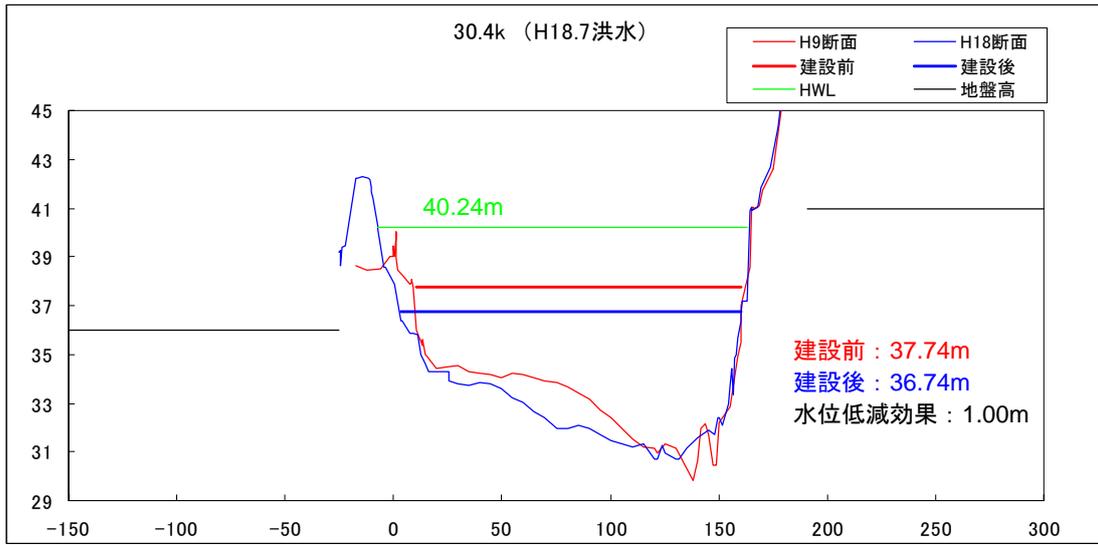
図 2.3.3 (13) H18.7 洪水の水位低減効果

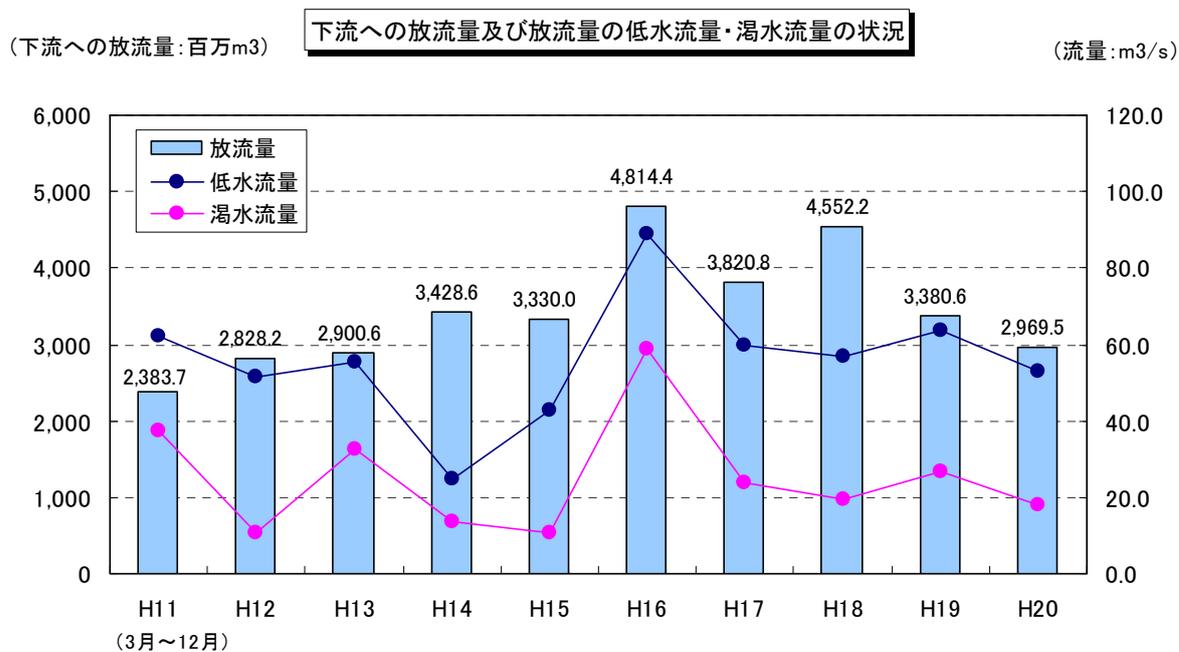
図 2.3.7 鳴鹿大堰から下流への放流の状況

平成11年3月の鳴鹿大堰暫定運用開始以降に渇水は発生していないが、平成20年は平年に比べて流量が少なく、運用開始以降初めて最低日放流量が下流へ放流すべき維持流量である4.1m³/sとなった。

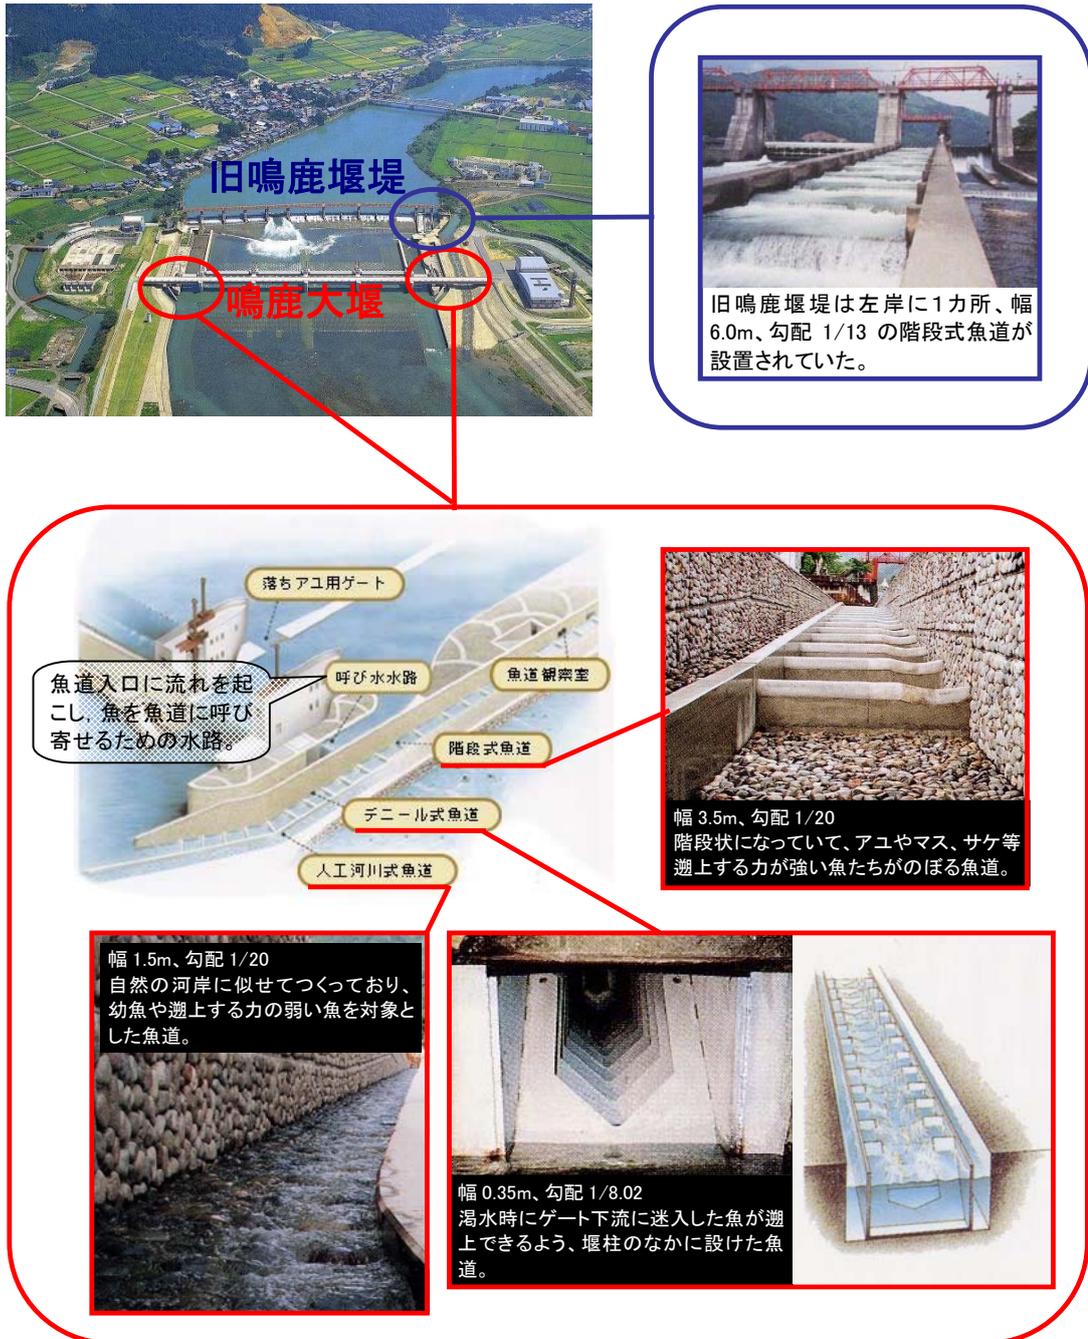
図 2.4.6 新旧魚道の概要

旧鳴鹿堰堤の魚道(左岸のみ設置)は、勾配が大きく流速が速いため、遊泳力の弱い魚にとって遡上が困難となっていた。鳴鹿大堰では左右岸それぞれに、階段式、人工河川式魚道と呼び水水路を設け、様々な魚種が利用可能となるようにしているほか、渇水時に呼び水水路の水量が少なくなった時のために堰柱の中にデニール式魚道を設けている。新旧魚道の概要を図 2.4.6 に示す。

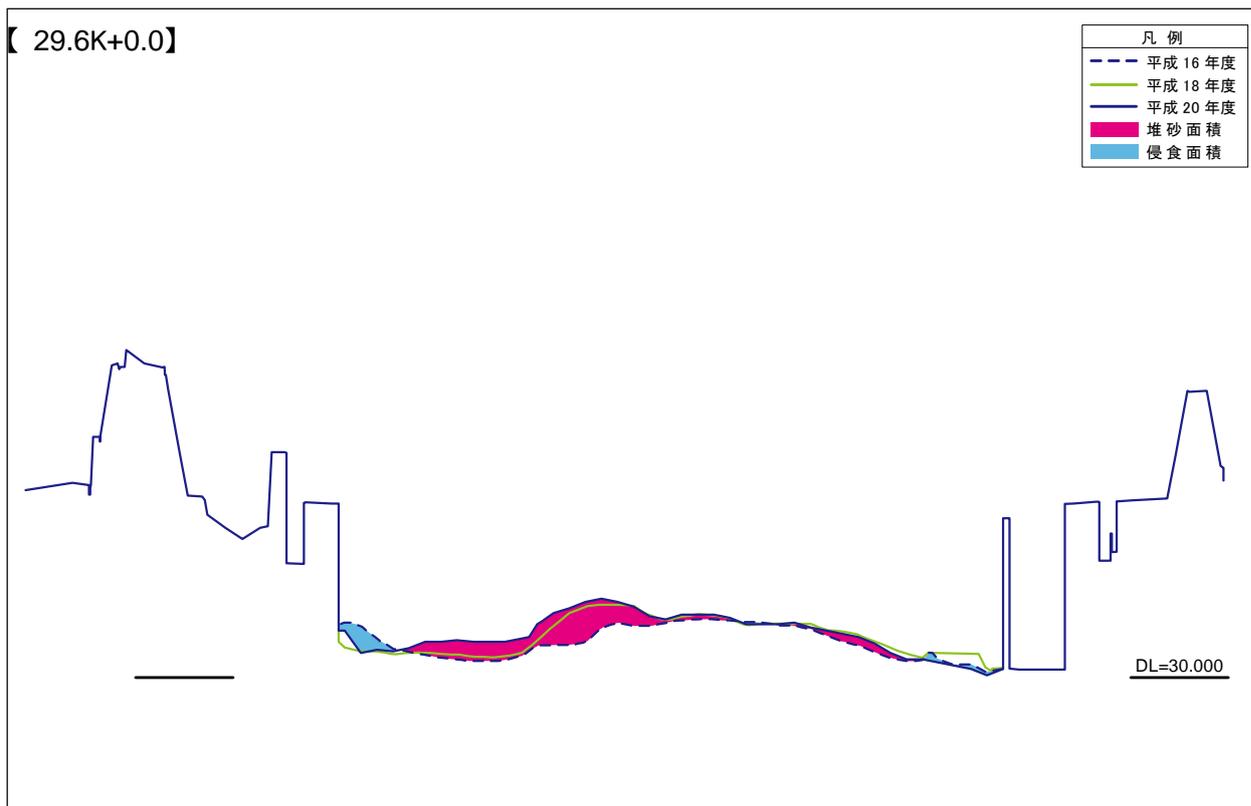
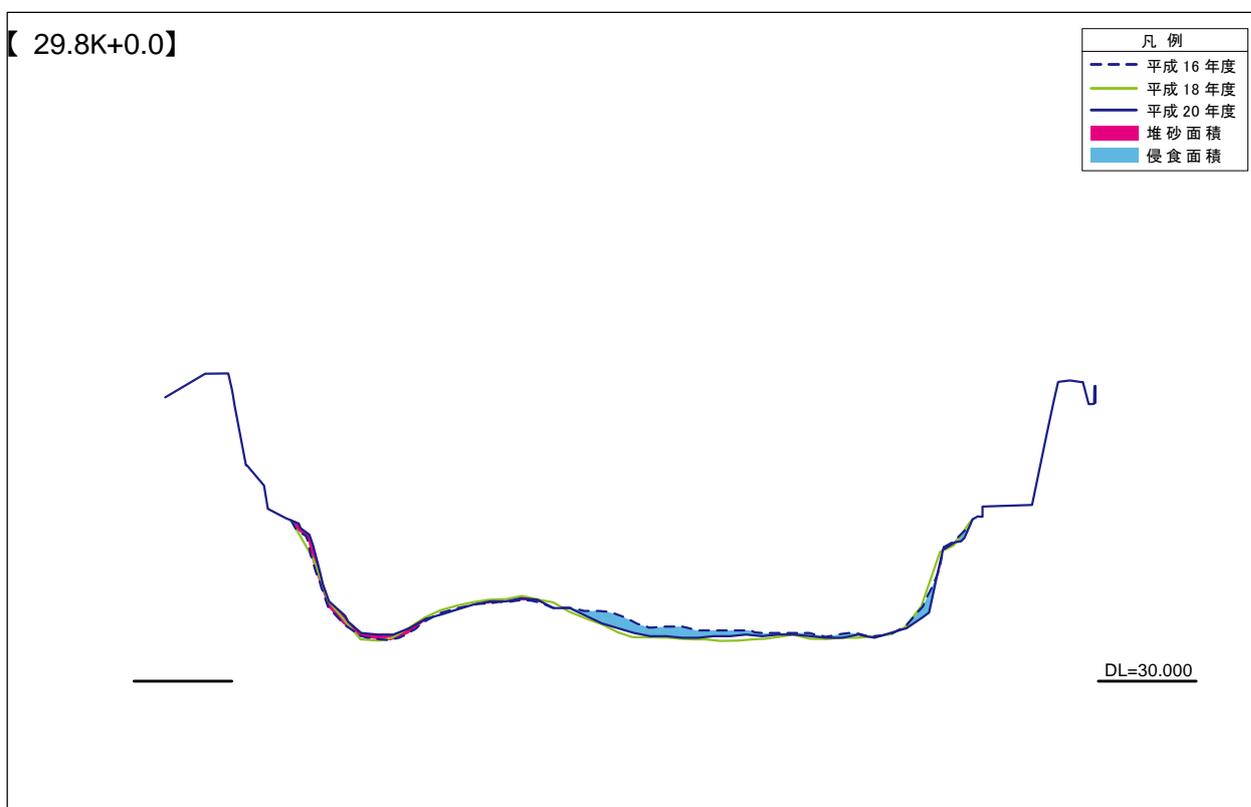
図 2.4.13 (1) 平成 16 年、18 年および 20 年の断面比較図

堰上流の29.6k～31.2kについて平成16年、18年および20年の断面を比較してみると、堰直上流(29.6k+0.0)では、平成16年より徐々に堆砂しているが、それより上流では侵食の傾向にある。

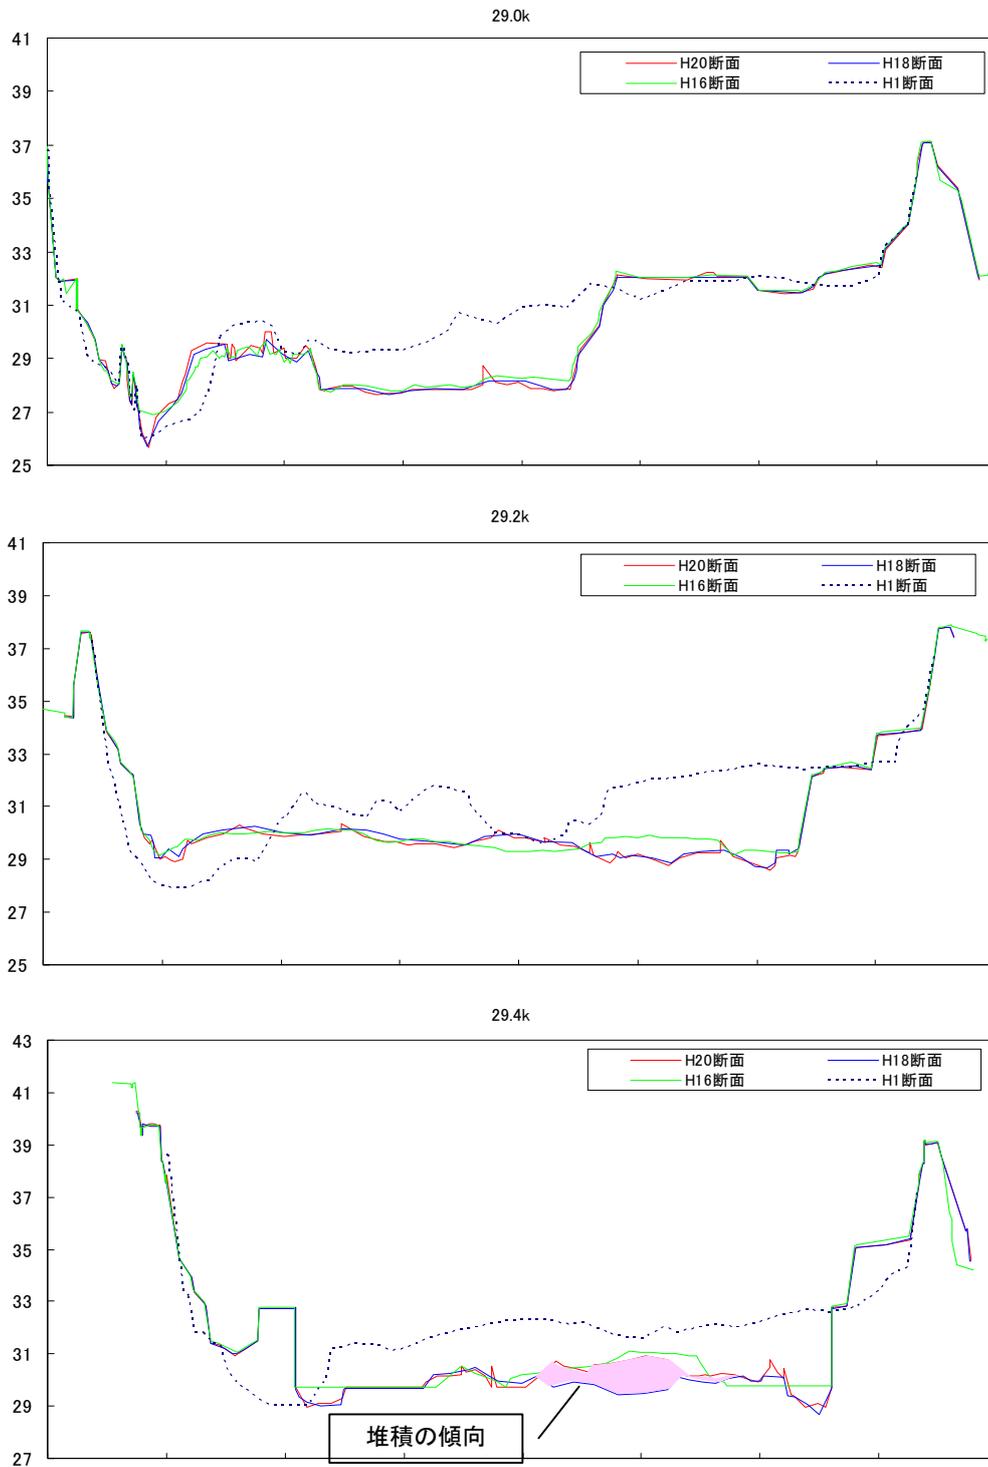
図 2.4.16 堰下流断面の比較

堰直下 (29.0k~29.4k) における堆積状況について、平成16年、18年および20年の横断測量結果を比較した。断面形状に大きな変化は見られないが、低水路では侵食の傾向がみられるとともに、堰直下の29.4kでは河道中央部に堆積の傾向がみられる。なお、平成20年に堆積傾向がみられる個所において、平成16年から平成18年には河床の低下がみられるが、これは平成18年1~3月に29.2k~29.4+40kの区間で砂利採取が行われたためである。

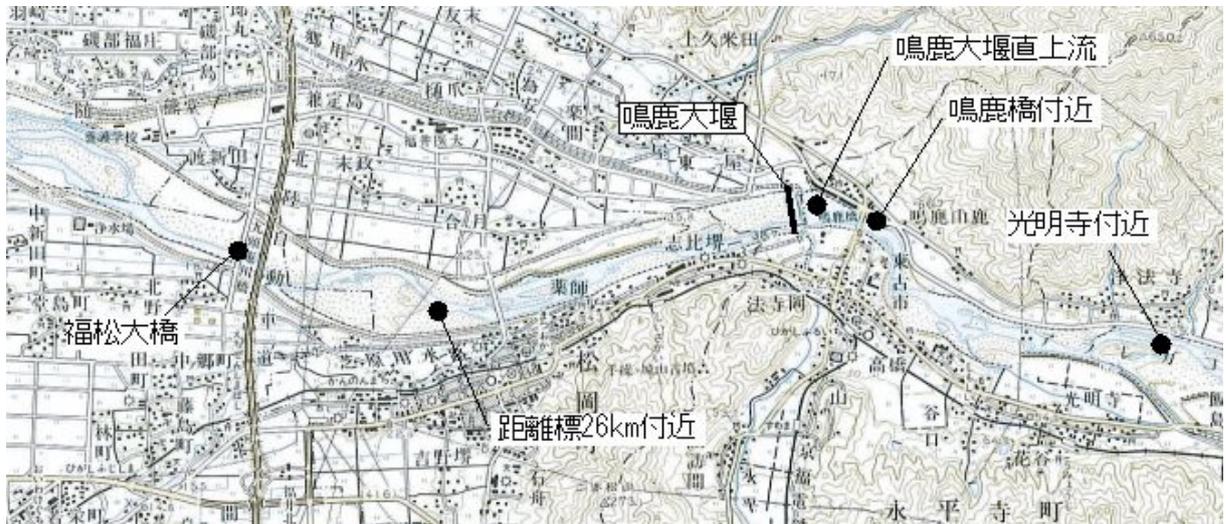
図 2.4.17 平成 20 年の底質調査地点

鳴鹿大堰周辺では、平成3年より底質調査を実施している。平成20年の底質調査地点は以下のとおりである。
