鳴鹿大堰建設事業・事後評価書（案）

平成 22 年 3 月

近畿地方整備局

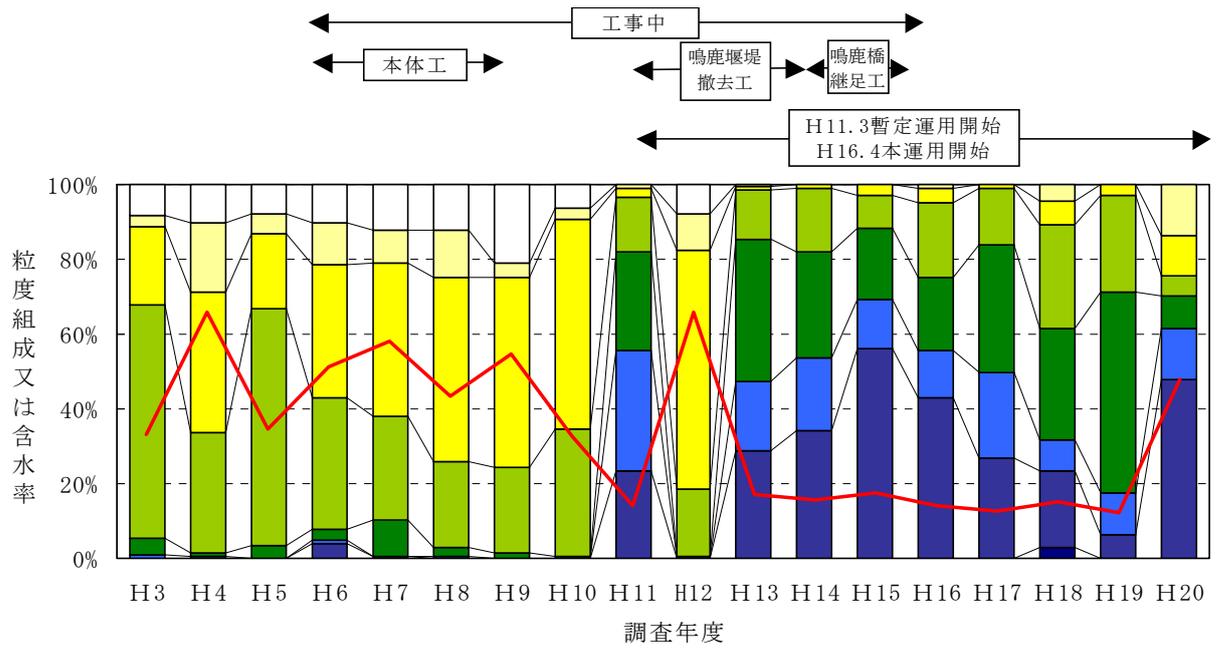
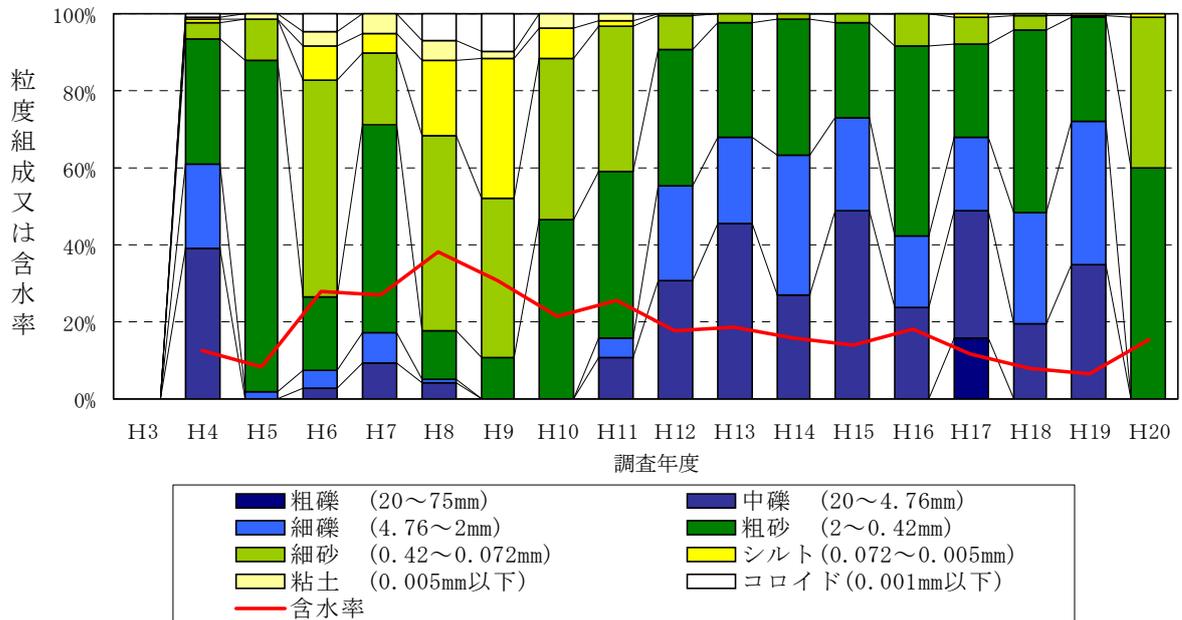
図 2.4.18 粒度組成・含水率の経年変化

鳴鹿大堰直上流においては、平成10年までは細砂・シルト分の比率が高かったが、平成11年の鳴鹿大堰暫定運用開始後はシルト分が減少し、粗砂～中礫分の比率が高くなっている。平成12年には再び細砂・シルト分が高くなったが、その後平成15年まで礫分が増加し、その後平成19年までは礫分が減少し砂分が増加する傾向が見られる。平成20年は再び礫分が60%まで増大するとともに、シルト、粘土などの細粒分の増加がみられ、含水率も高くなっている。

一方、堰下流の福松大橋における経年変化をみると、工事中の平成8年およびその後の平成9年にシルト分の比率が増加している。鳴鹿大堰建設工事による影響で一時的にシルト分が増加した可能性も考えられるが、その後鳴鹿大堰暫定運用開始後の平成12年には、細砂が減少し、細礫・中礫が増加し、工事前の平成4年とほぼ同じ組成となっている。これ以降は中礫・細礫・粗礫主体の粒度組成となっていたが、平成20年は礫分がまったくみられず、ほぼ100%が砂分となっている。
