## 4. 堆 砂

#### 4.1 堆砂測量実施状況

鳴鹿大堰では貯水池容量の適正な運用を目的として、貯水池容量の実態把握のため堆砂状況調査を行っている。

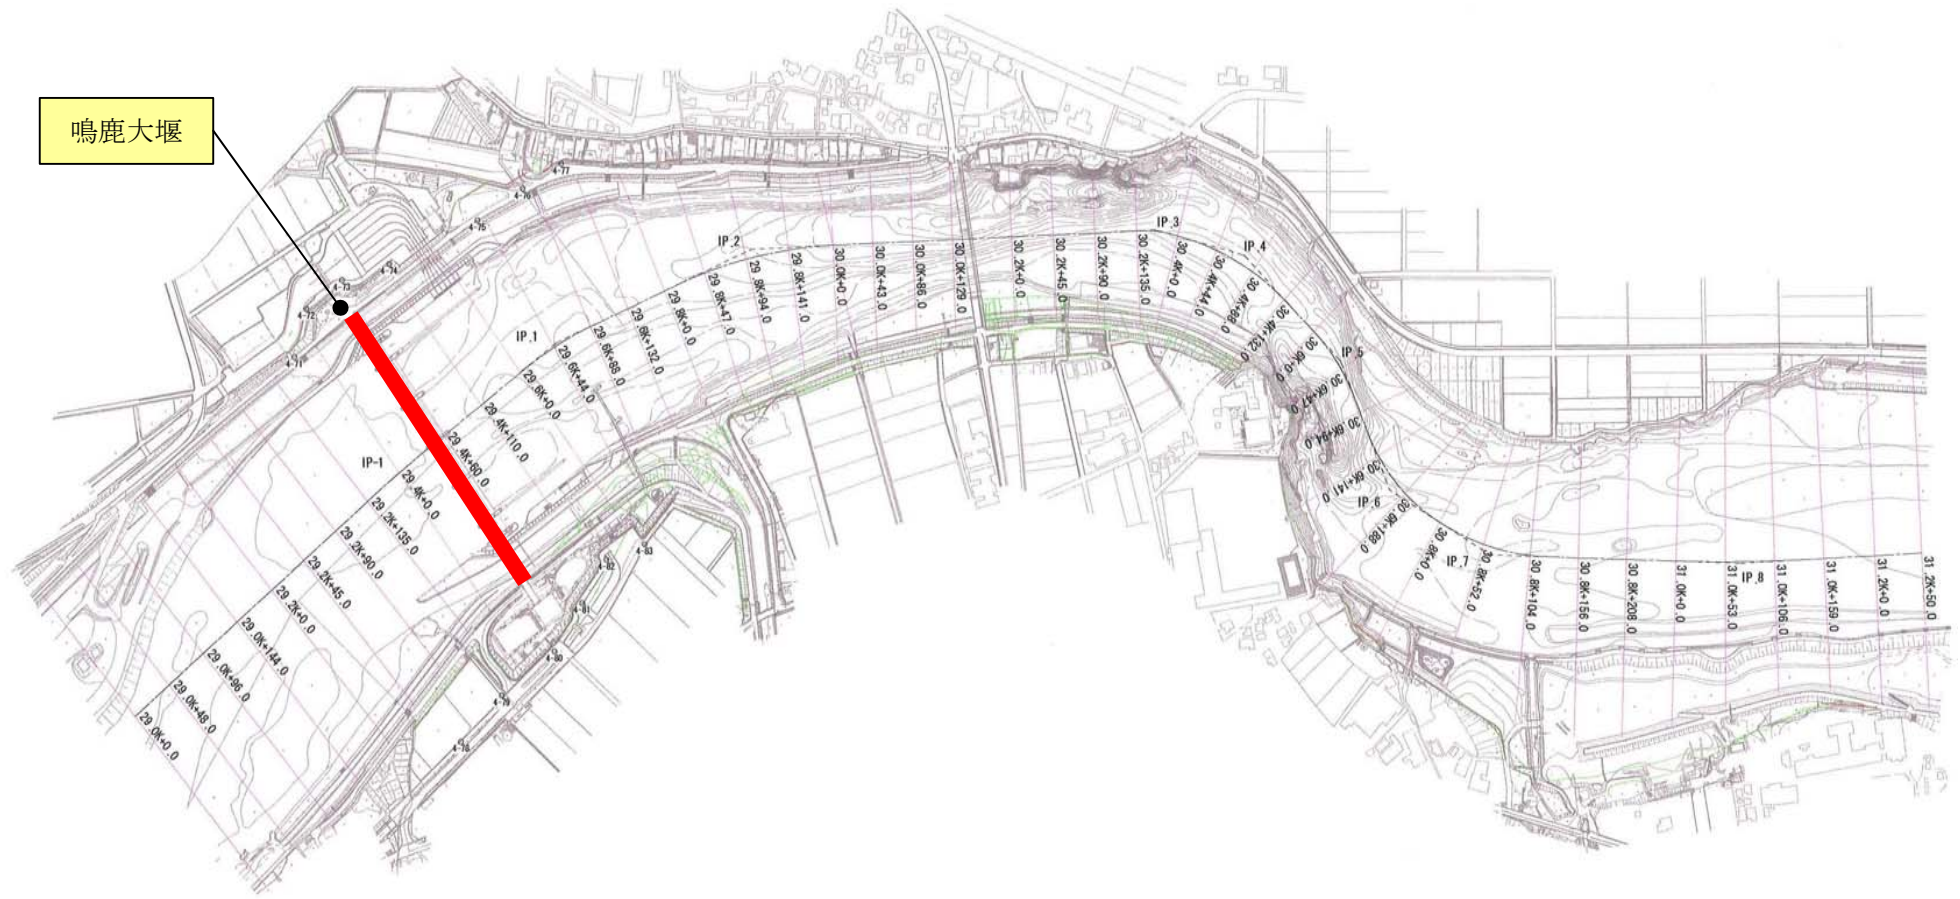
図 4.1-1 鳴鹿大堰測量位置(測線図)

平成 11 年の鳴鹿大堰暫定運用開始以降、湛水域内の測量は平成 16 年（11 月）と平成 18 年（11 月）の 2 回実施されている。測量位置は図 4.1-1 に示すとおりである。

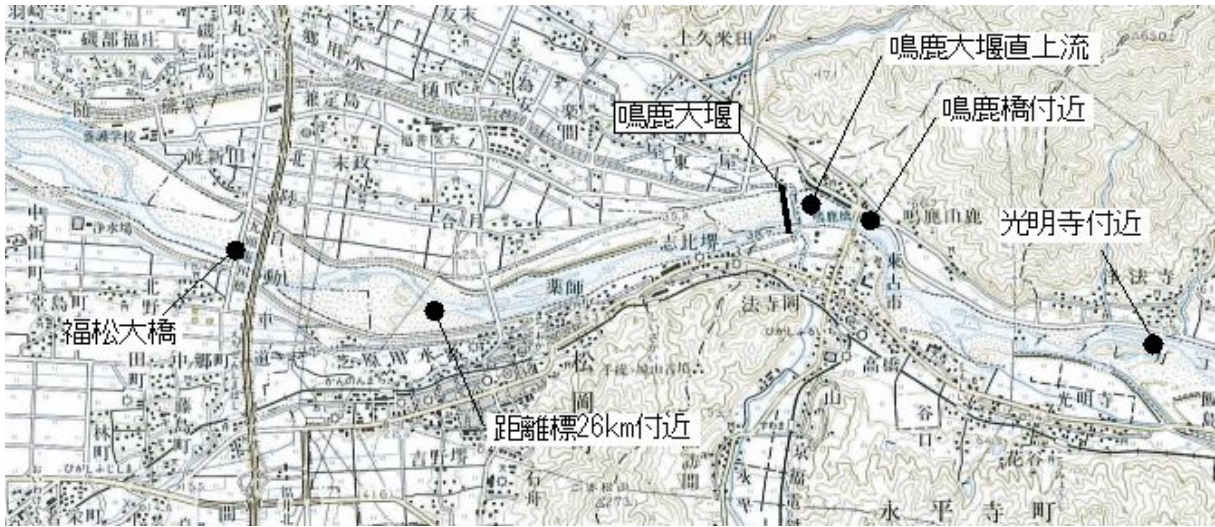
図 4.2-6 平成20年の底質調査地点

鳴鹿大堰周辺では、平成3年より底質調査を実施している。平成20年の底質調査地点は以下のとおりである。
