**鳴鹿大堰 定期報告書(案)
概要版**

平成22年3月18日

近畿地方整備局

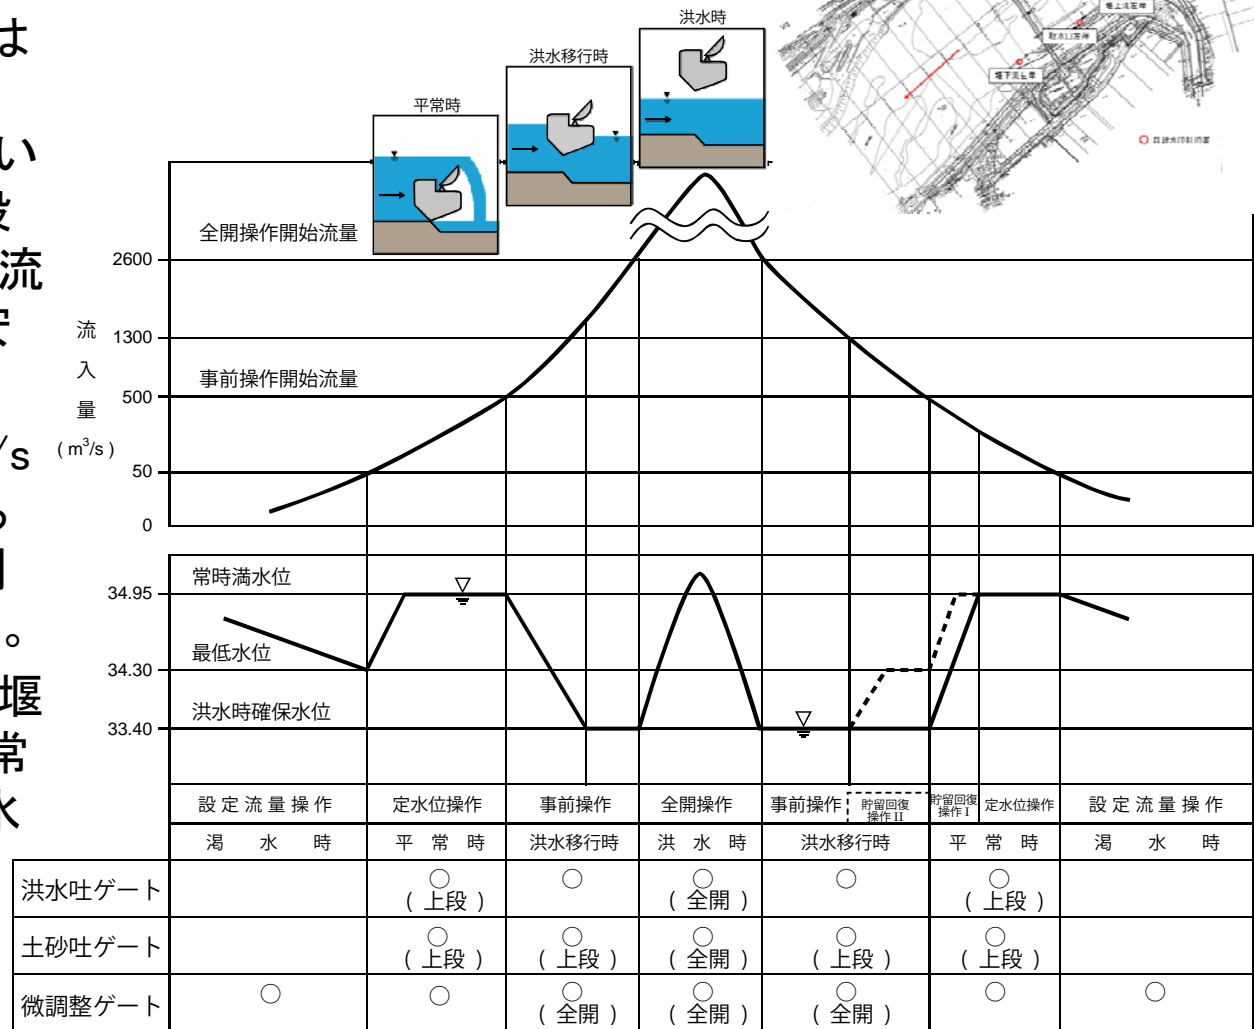
鳴鹿大堰のゲート操作

- 鳴鹿大堰では、平常時には堰上流水位T.P+34.30～34.95mで管理が行われているが、出水の際には、下段扉を操作することで、堰上流水位を低下させ、洪水を安全に流下させている。
- 貯水池への流入量 $500\text{m}^3/\text{s}$ を事前操作開始流量、さらに $2,600\text{m}^3/\text{s}$ を全開操作開始流量として設定している。
- なお、堰操作に関しては、堰上流水位が規定の水位(常時満水位、最低水位、洪水時確保水位)となるよう、ゲート操作を行っている。

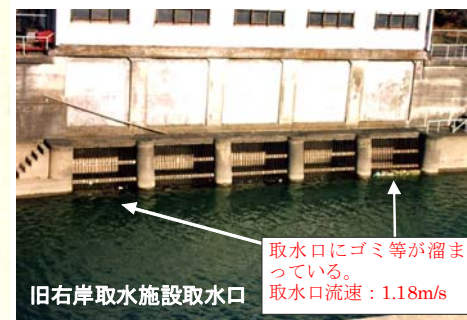
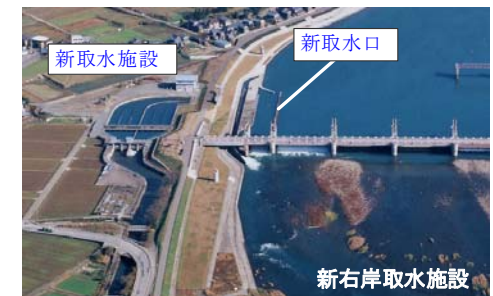
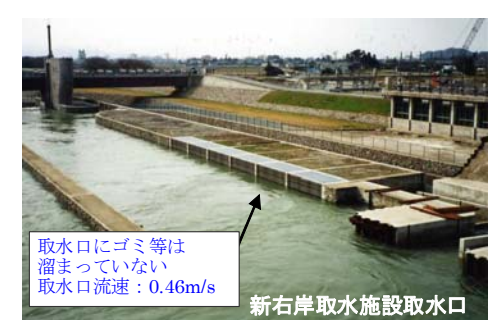
鳴鹿堰堤および鳴鹿大堰の取水施設

- 鳴鹿堰堤では福井平野の1市7町(市町村合併により現在は3市1町)にまたがる農耕地約10,400haの灌漑用水として最大46.605 m³/sの取水と、福井市の水道用水として最大0.996 m³/s (福井市全体水道用水の約40%に相当)の取水が行われていた。
- 鳴鹿大堰では、取水施設の改築および容量を確保することにより、これら灌漑用水と水道用水の安定した取水を可能としている。

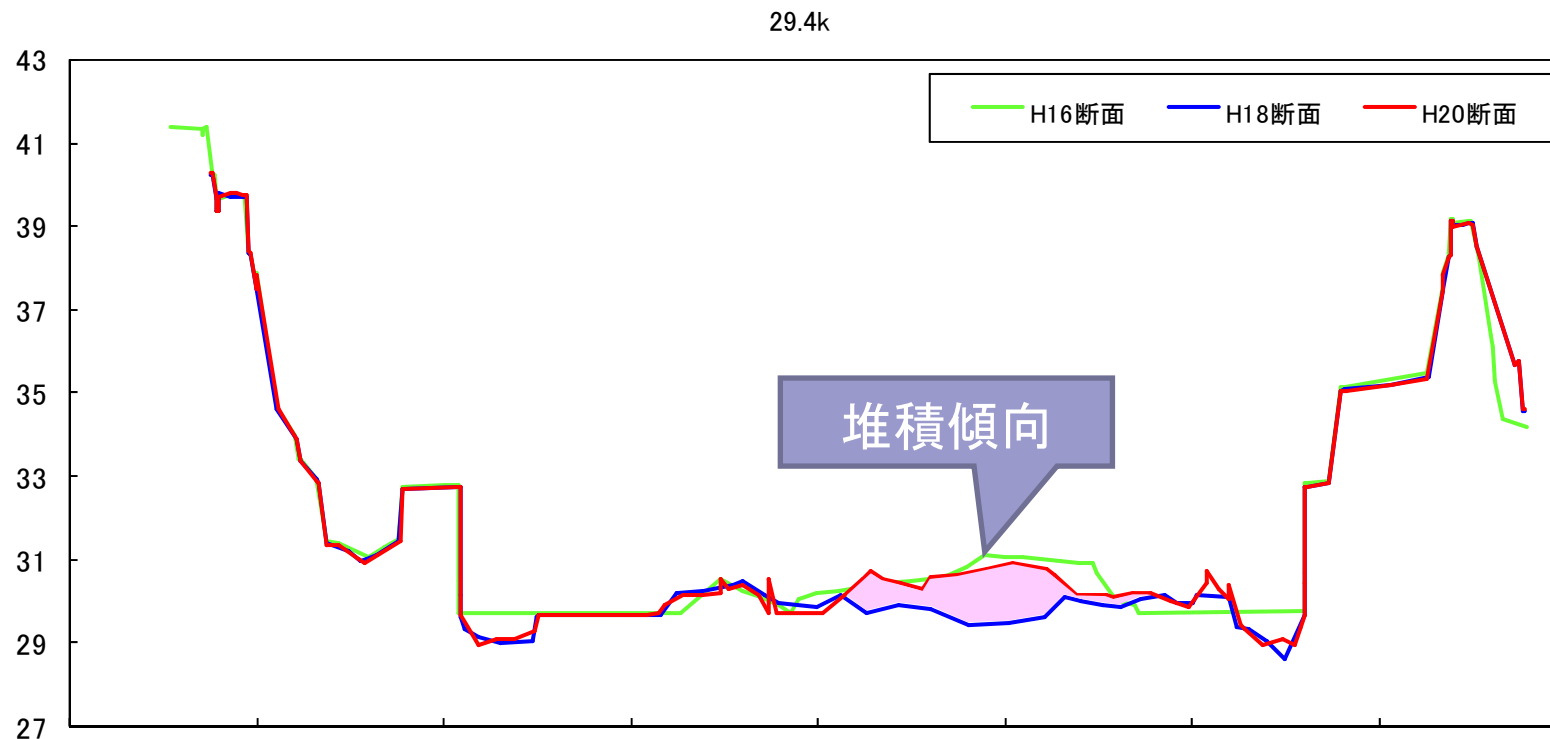
- 平成18年から20年の堰直下流の断面形状の変化より、河道内中央部において堆積傾向が確認できる。
- 平成20年に堆積傾向がみられる個所において、平成16年に対して平成18年に河床の低下がみられるが、これは平成18年1～3月に29.2k～29.4+40kの区間で砂利採取が行われたためである。

- 回転率(年総流入量／総貯水容量)が非常に高いため、堰上流湛水域における滞留による堆砂の問題は生じていないものと考えられる。
- 堰の直下流においては、河道の中央部に堆積傾向がみられる。

- 今後も河川測量などを継続して、堆砂量を把握していく。但し、堆砂量については大きな変化がないので、今後は測量頻度を下げるなどの合理化を図っていく。
- 直下流の堆砂が進行している箇所については、流下能力の低下や樹林化などが懸念されるため、必要に応じて河道掘削等を行う。

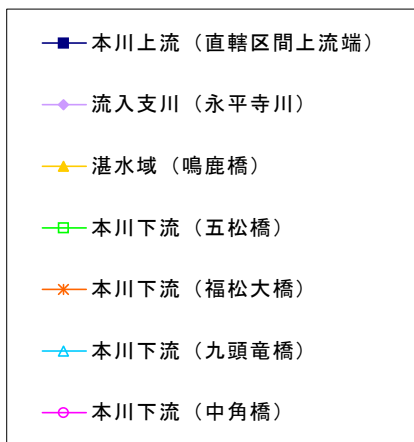
- DOはすべての地点で環境基準を満足している。堰上下流による差異はみられない。
- 大腸菌群数は、ほとんどの地点および年で環境基準を満たしていない。
- BODは、本川のすべての地点で環境基準値を満足している。

※ DO、大腸菌群数は年平均値
BODは75%値

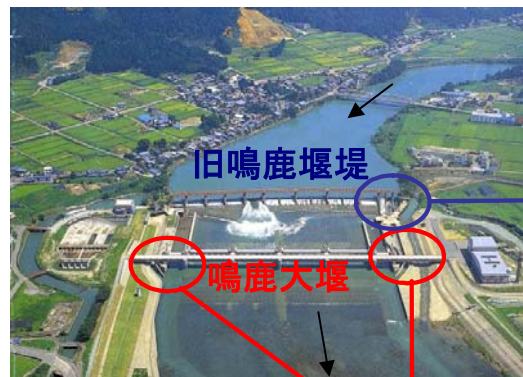
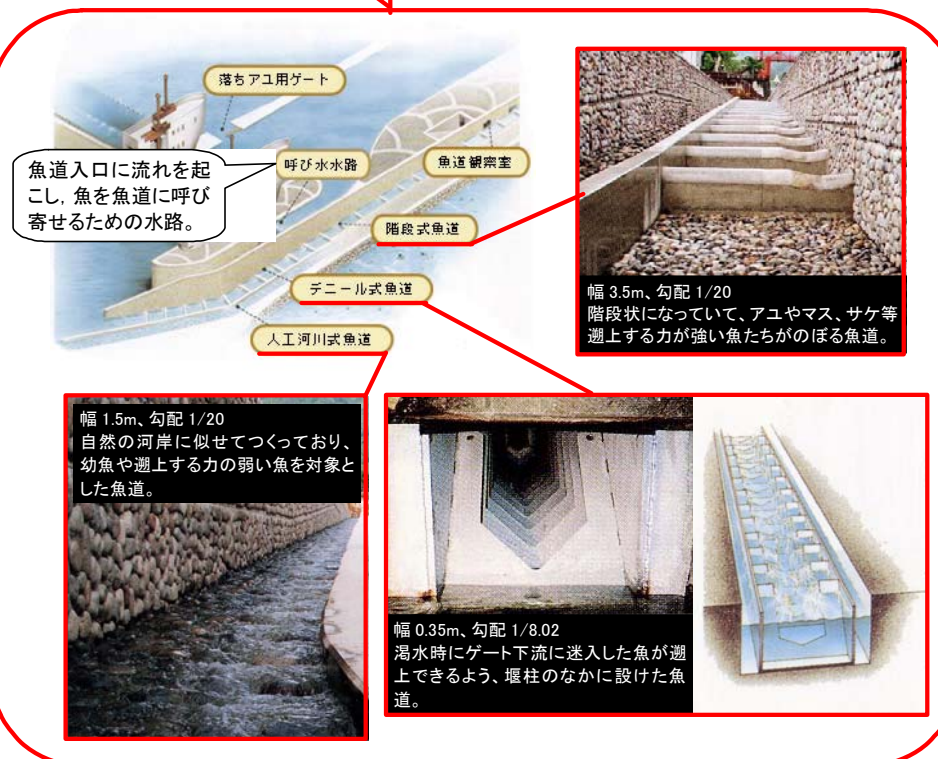
魚道の改善

- **旧鳴鹿堰堤**の魚道(左岸のみ設置)は、勾配が大きく流速が速いため、アユ等の遊泳力の強い魚のみしか遡上できなかった。
- **鳴鹿大堰**では左右岸それぞれに、階段式、人工河川式魚道と呼び水水路を設け、カマキリ(アラレガコ)等の底生魚や稚魚など遊泳力の弱い魚も遡上可能となるようにしているほか、渇水時に呼び水水路の水量が少なくなった時のために堰柱の中にデニール式魚道を設けている。
- 落ちアユの時期に中央のゲートが開いていない場合、川の中央から両端にある土砂吐ゲートや呼び水水路に誘導できるよう落ちアユ用ゲートを設けている。
