# 1. 事業の概要

## 1. 事業概要

天ヶ瀬ダムは洪水調節、水道用水の補給、発電を目的とした多目的ダムであり、淀川の本川である宇治川に位置している。

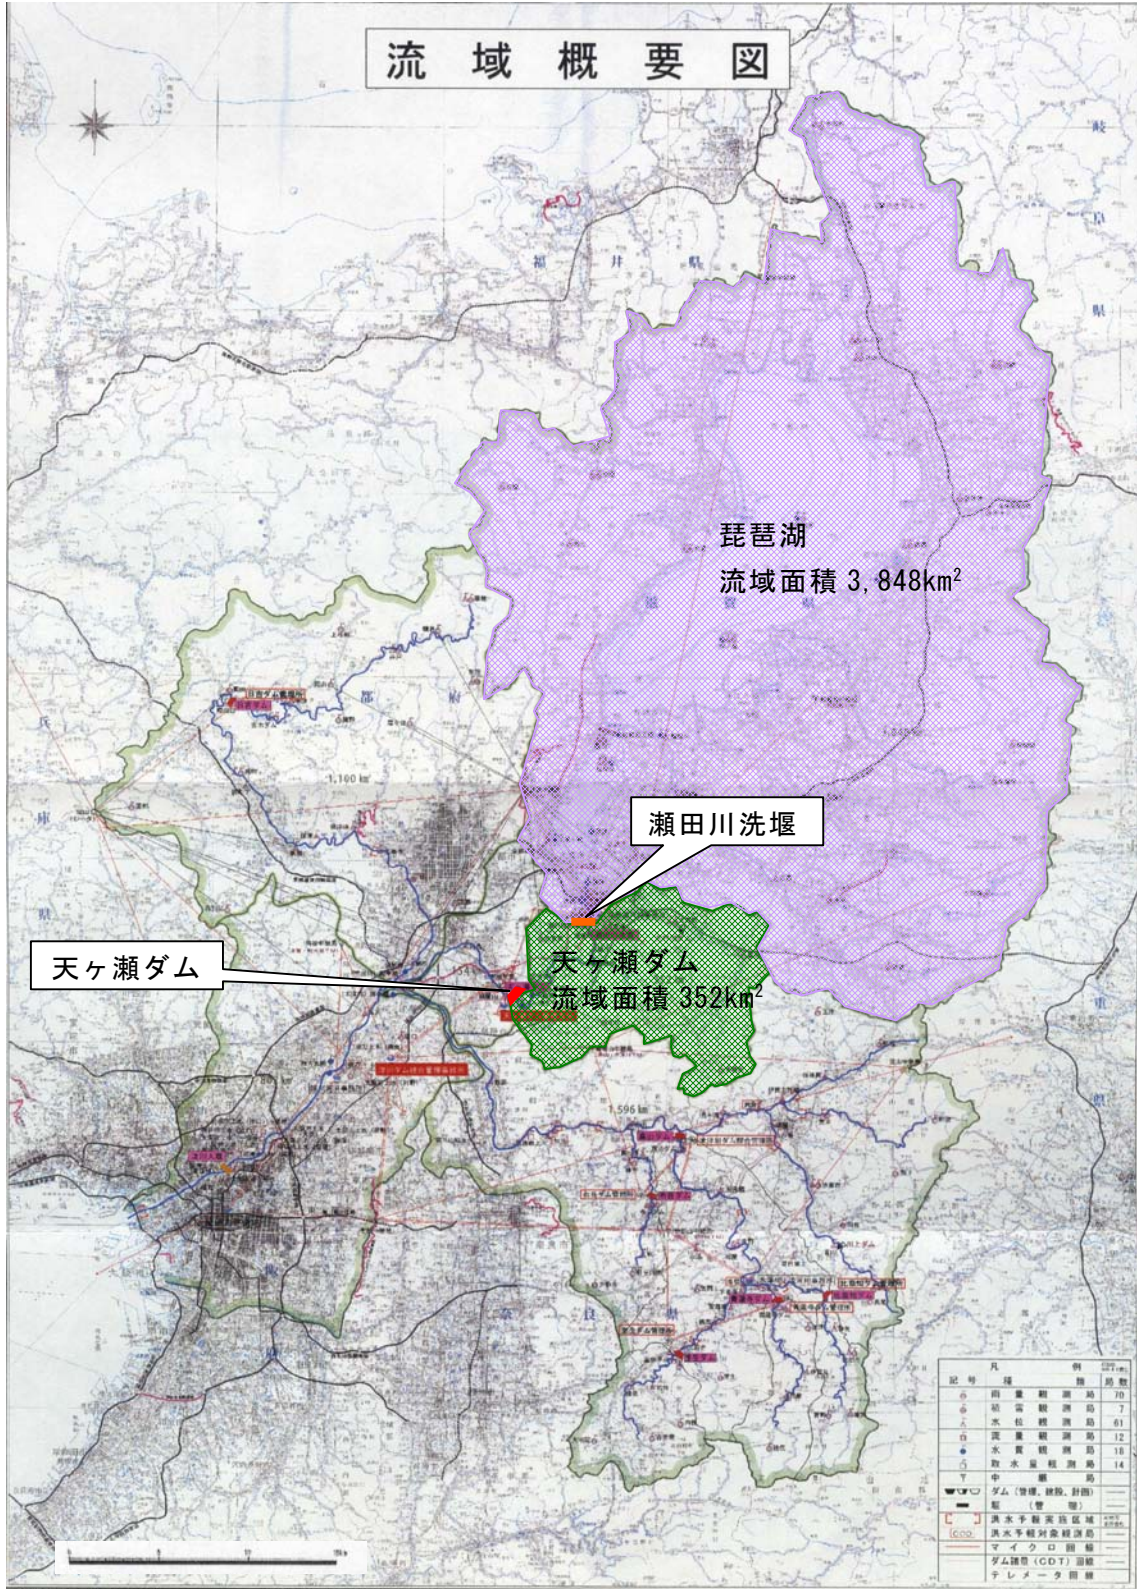
図 1.1-2 淀川流域概要図

天ヶ瀬ダムの流域面積の全体は 4,200 km<sup>2</sup> であり、その内、ダム直接流域の面積が 352 km<sup>2</sup>、琵琶湖の流域面積(瀬田川洗堰地点)が 3,848km<sup>2</sup> である。(図 1.1-2 参照)

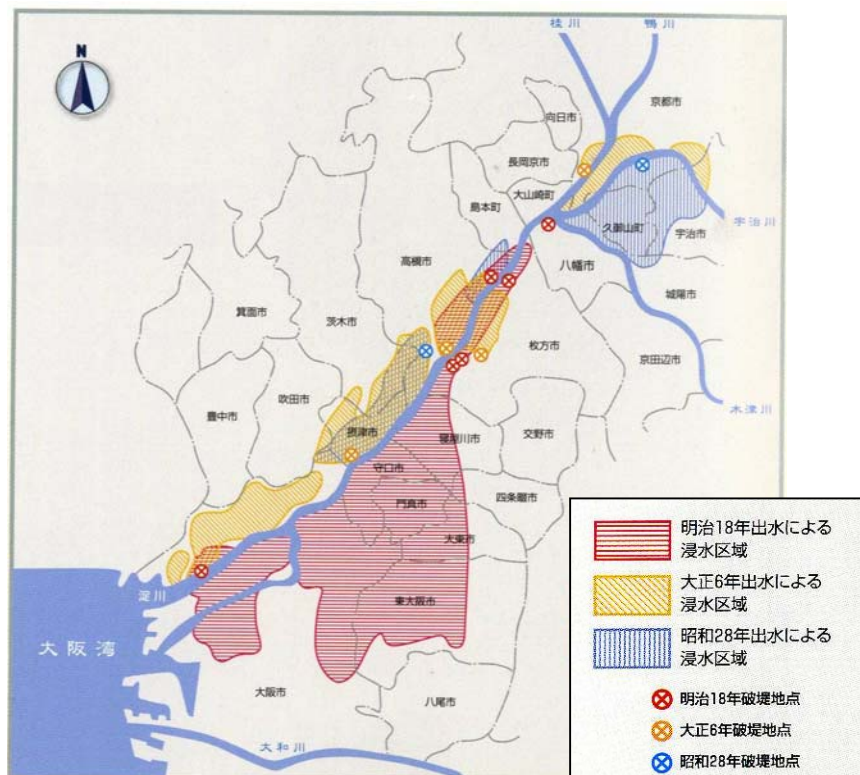
図 1.1-15 淀川の氾濫実績図

明治以降においても、明治18年(1885年)、大正6年(1917年)、昭和28年(1953年)に堤防の決壊を伴う大洪水が発生しており、淀川左岸で堤防が決壊した明治18年(1885年)の洪水では浸水家屋約71千戸、浸水農地154,000ha、最大の浸水深は3.7mの被害が発生している。

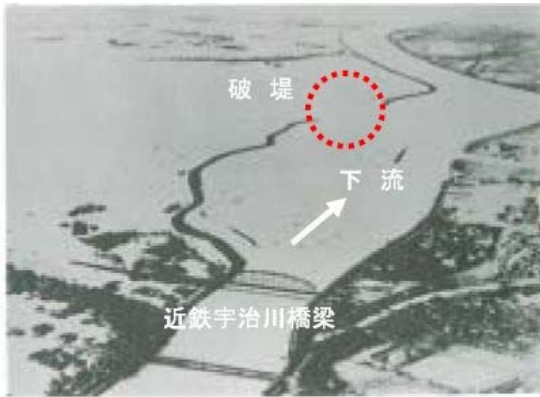
図 1.1-16 破堤状況  
資料 1-13

昭和 28 年(1953 年)9 月の台風 13 号洪水では、宇治川の向島地先で破堤し、甚大な被害を生じた。これを契機に天ヶ瀬ダム等の上流ダム群による洪水調節を根幹とする淀川水系改修基本計画が昭和 29 年(1954 年)に策定された。

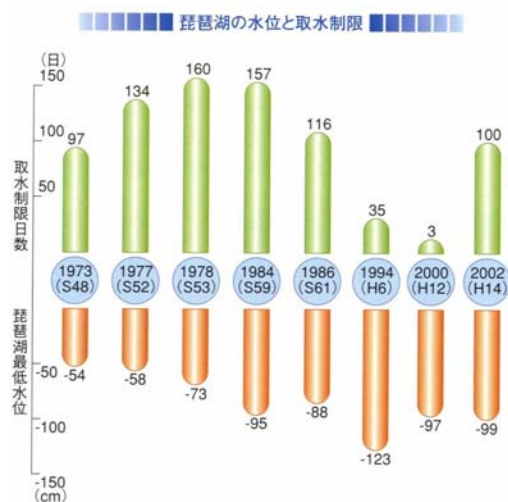
図 1.1-19 琵琶湖水位と取水制限

その後、琵琶湖開発事業完成後の平成6年(1994年)の渇水では琵琶湖水位が過去最低の-123cmを記録しており、平成14年(2002年)の渇水でも琵琶湖水位の低下に伴い100日に渡って取水制限が行われている。

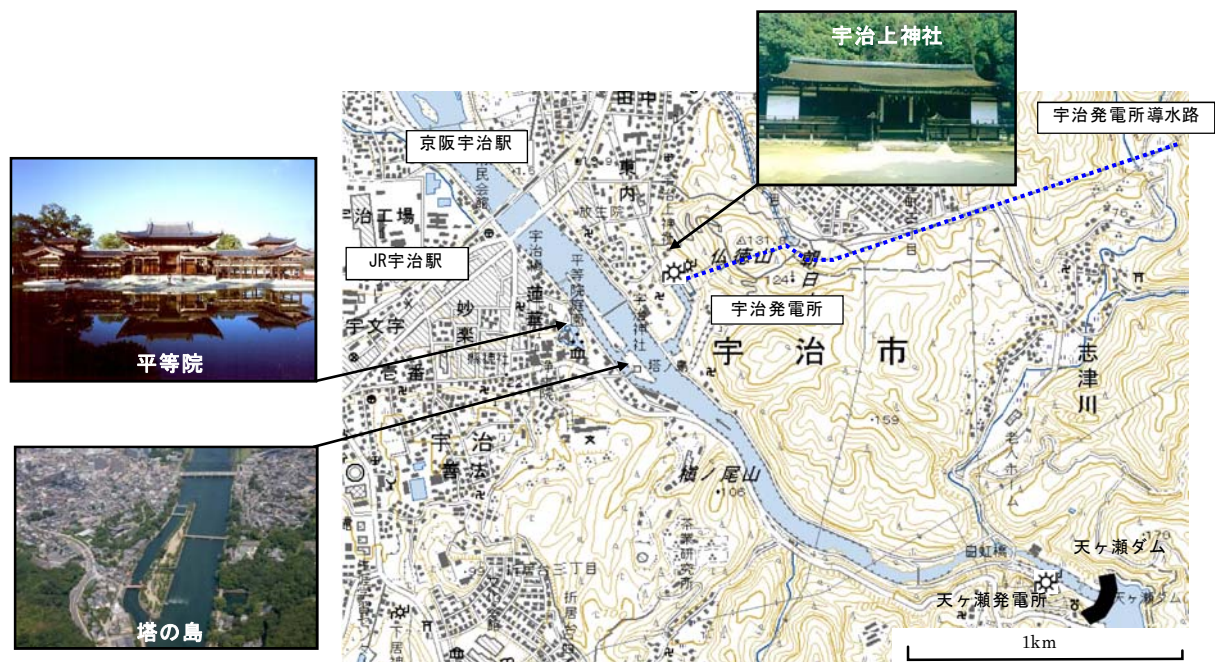
図 1.3-1 天ヶ瀬ダムの下流の状況

天ヶ瀬ダムの下流 2km は、世界文化遺産である平等院や宇治上神社、石塔（国の重要文化財）が建立されている塔の島などがある宇治市の観光の中心となっており、近くには鉄道駅（JR 宇治駅、京阪宇治駅）もある。

なお、宇治川の水は、琵琶湖の瀬田川洗堰上流で取水され、宇治発電所導水路を通じて宇治発電所で発電された水が、塔の島付近で放流されている。低水時における宇治川の流量は、宇治発電所の放流により、この地点から大きく増加している。

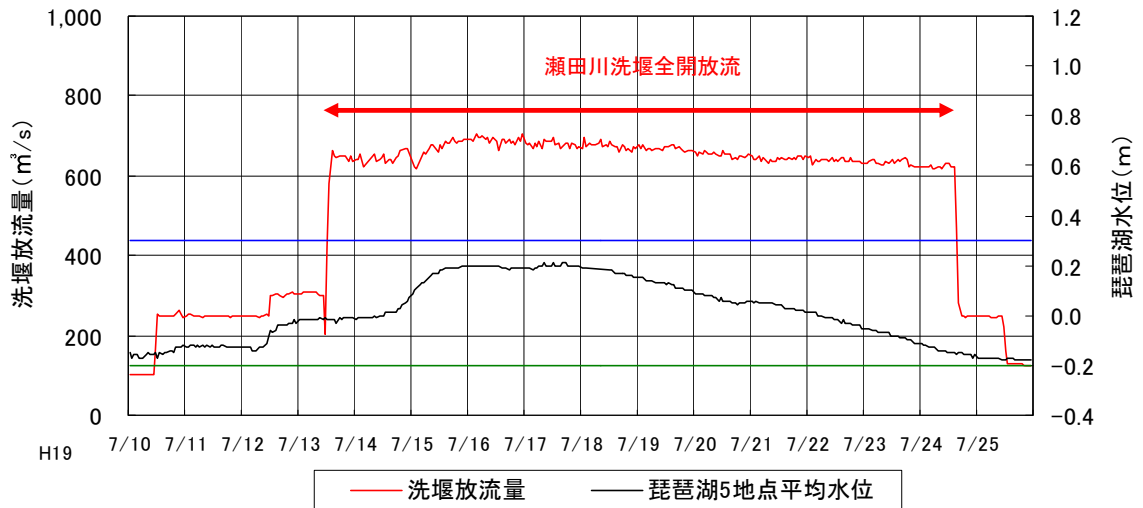
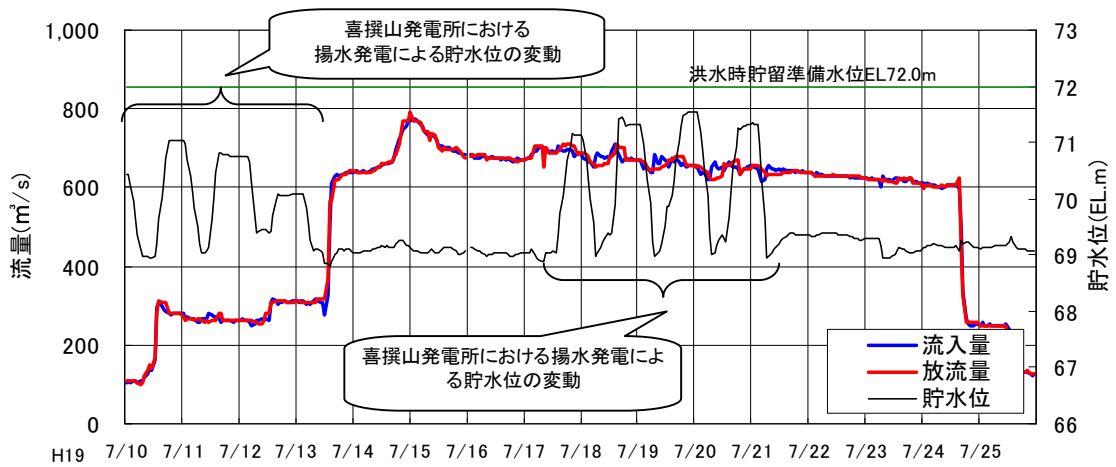
図 1.4-2 琵琶湖の水位低下に関わるダム操作（平成 19 年 7 月）

平成 18 年度以降における天ヶ瀬ダムのゲート放流実績（琵琶湖水位低下操作を含む）を表 1.4-2 に示す。また、平成 19 年 7 月中旬における琵琶湖の水位低下に関わるダム操作実績について、図 1.4-2 に示す。天ヶ瀬ダムのゲート放流実績は、平成 18 年度から平成 21 年度の平均で 48 日程度となっている。

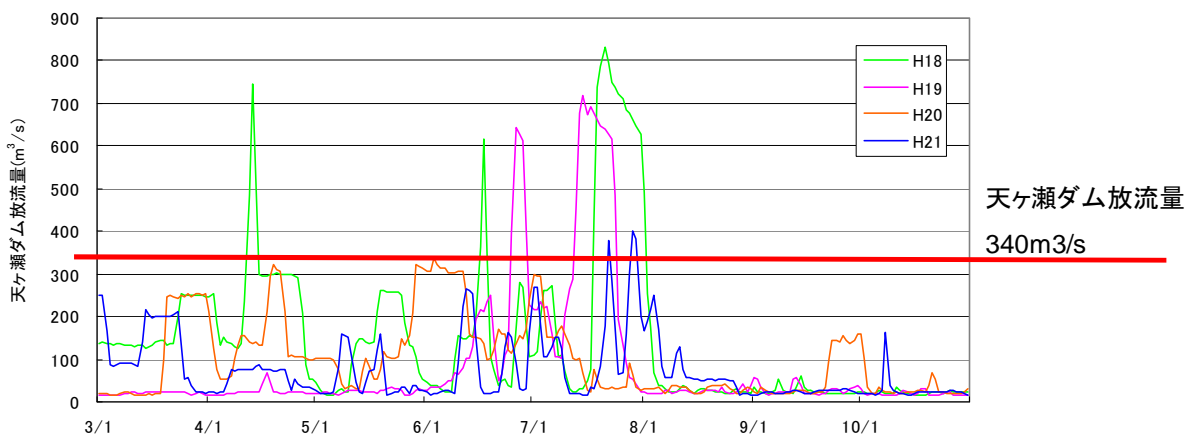
図 1.4-3 平成 18 年度以降の天ヶ瀬ダム放流実績

瀬田川洗堰において琵琶湖の水位低下のための操作が行われているときは、天ヶ瀬ダムではゲート放流により、300～800m<sup>3</sup>/s 程度の洪水量に近い流量を長期にわたって放流する必要がある（図 1.4-3）。

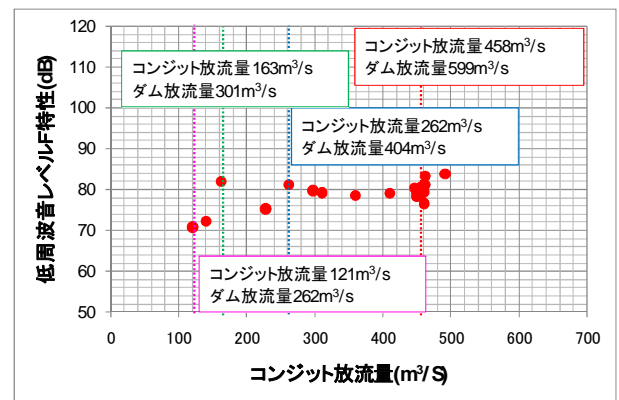
図 1.4-5 ゲート放流量と低周波音圧レベル

図 1.4-5 にゲート放流量と低周波音圧レベルについて示しているが、ゲート放流量が 400m<sup>3</sup>/s 程度までは流量増加に伴い微増傾向にあり、その後は横ばい傾向である。

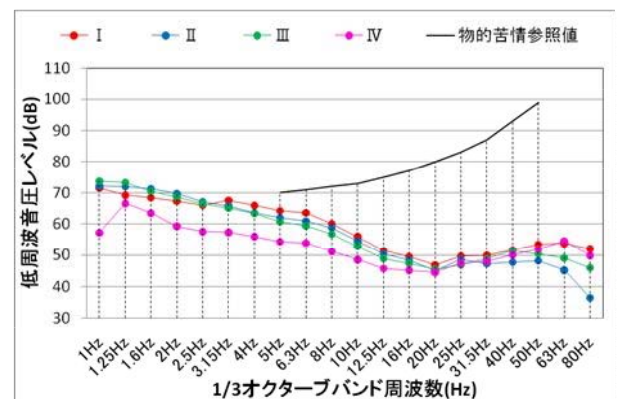
図 1.4-6 周波数と低周波音圧レベル

図 1.4-6 に周波数と低周波音圧レベルについて示しているが、基準点において 6.3Hz 未満の周波数帯に低周波音圧レベルが高い（卓越している）傾向がある。

凡例	
I	: コンジット放流量458m <sup>3</sup> /s ダム放流量599m <sup>3</sup> /s
II	: コンジット放流量262m <sup>3</sup> /s ダム放流量404m <sup>3</sup> /s
III	: コンジット放流量163m <sup>3</sup> /s ダム放流量301m <sup>3</sup> /s
IV	: コンジット放流量121m <sup>3</sup> /s ダム放流量262m <sup>3</sup> /s

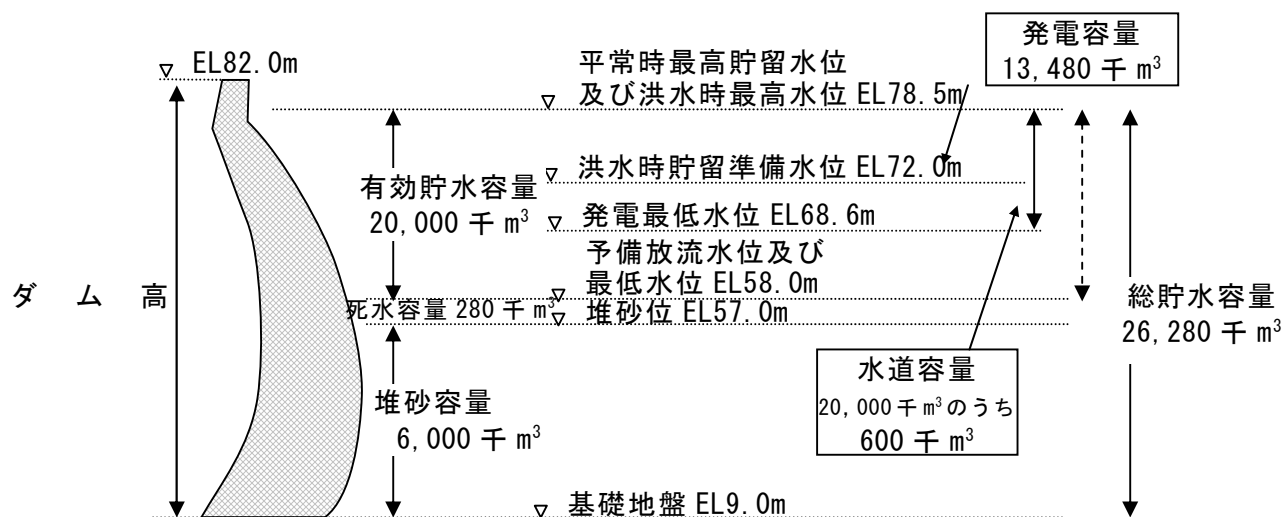
図 1.5-1 貯水池運用計画図

洪水期（6月16日から10月15日までの期間）における貯水池の最高水位は標高72.0mとし、洪水時には予備放流水位（標高58.0m）まで水位を低下させ、標高58.0mから標高78.5mまでの容量20,000千 $m^3$ を利用して洪水調節を行う。

水道水の供給は、洪水期にあつては標高58.0mから72.0mまでの容量10,320千 $m^3$ 、非洪水期にあつては標高58.0mから標高78.5mまでの容量20,000千 $m^3$ のうち最大600千 $m^3$ を利用して行っている。

発電は洪水期にあつては標高68.6mから標高72.0mまでの容量を使って最大3,800千 $m^3$ 、非洪水期にあつては標高68.6mから標高78.5mまでの容量を使って最大13,480千 $m^3$ を利用して行っている。

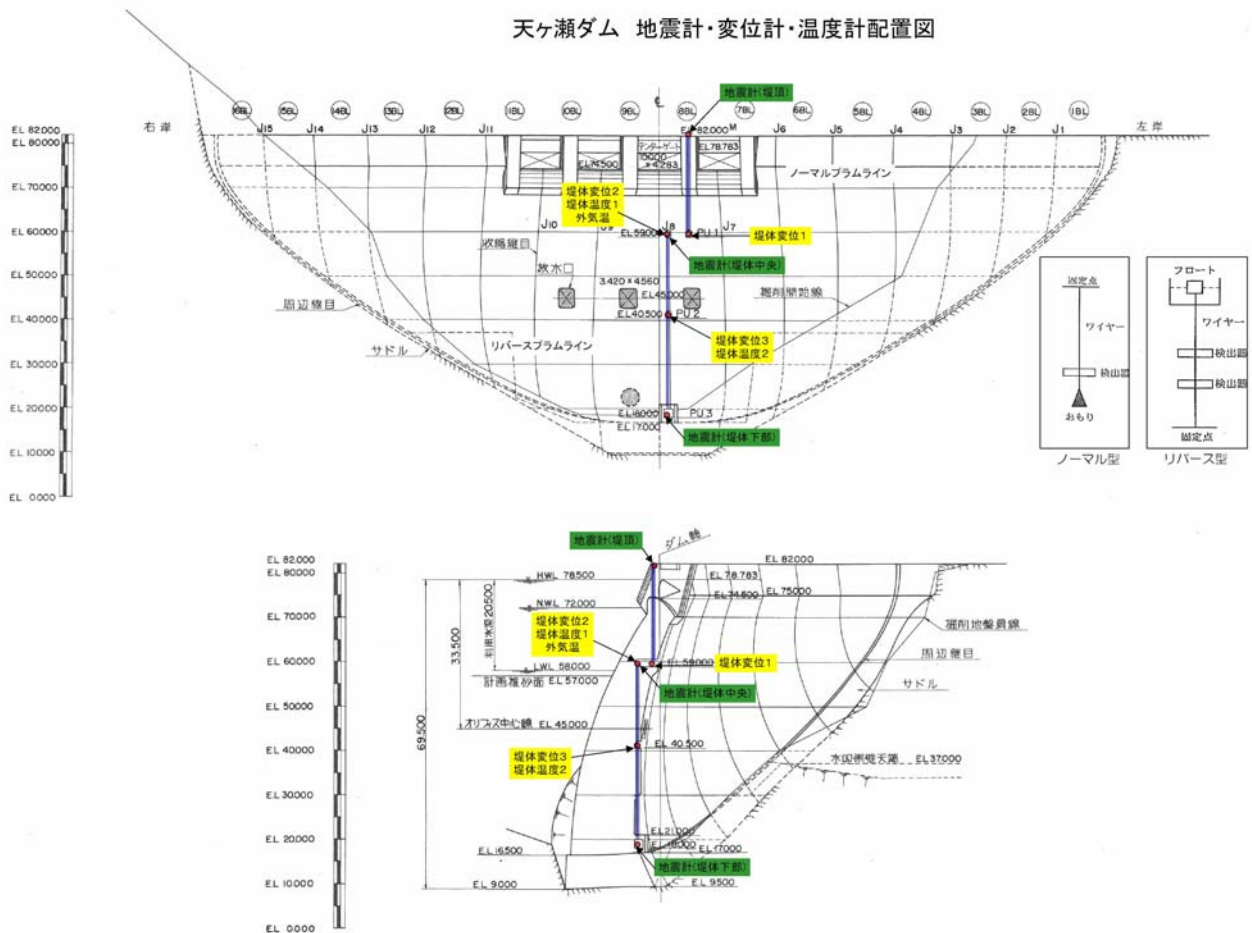
図 1.5-2 地震計・変位計・温度計配置図

- ①堤体の変位量及び温度（基礎地盤を含む）の観測は、毎日9時に行っている。
- ②堤体及び監査横坑での漏水量及び漏水圧の観測は、毎月1回行っている。

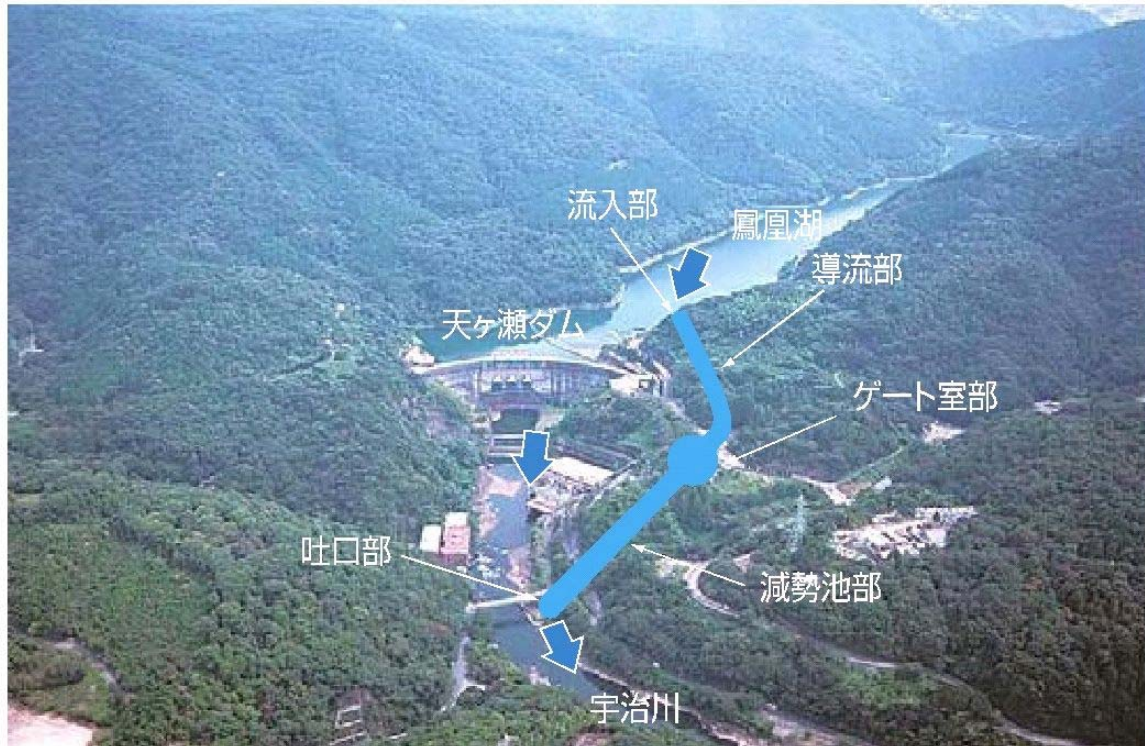
天ヶ瀬ダムにおいては、ダムサイトの左岸側にトンネル式放流設備を設ける天ヶ瀬ダム再開発事業が進められている。

天ヶ瀬ダム再開発事業は、宇治川・淀川の洪水調節のために最低水位時に最大 1,140m<sup>3</sup>/s と琵琶湖後期放流に必要な発電最低水位時に最大 1,500m<sup>3</sup>/s の放流能力を確保するとともに、京都府の水道用水の確保、発電能力の増強を目的としている。
