近畿地方ダム等管理フォローアップ委員会

加古川大堰定期報告書(案) 〔概要版〕

国土交通省 近畿地方整備局
姫路河川国道事務所
平成25年3月19日

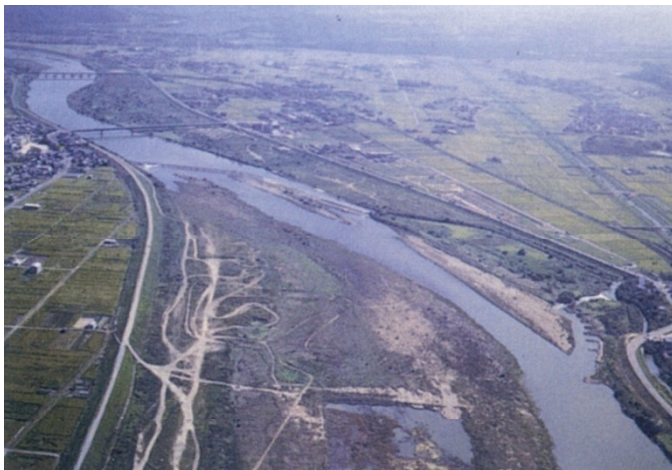
- 堰地点の計画高水流量 $7,400\text{m}^3/\text{s}$ を安全に流下させるため加古川の河道改修(拡幅・掘削・護岸整備など)にあわせ、既設の五ヶ井堰(河口から12.4km地点付近:当時の疎通能力 $Q=4,900\text{m}^3/\text{s}$)および上部井堰の撤去等によって河道の流下能力の増大を図り、加古川下流域の治水安全度の向上を図った。

昭和54年3月

平成元年3月

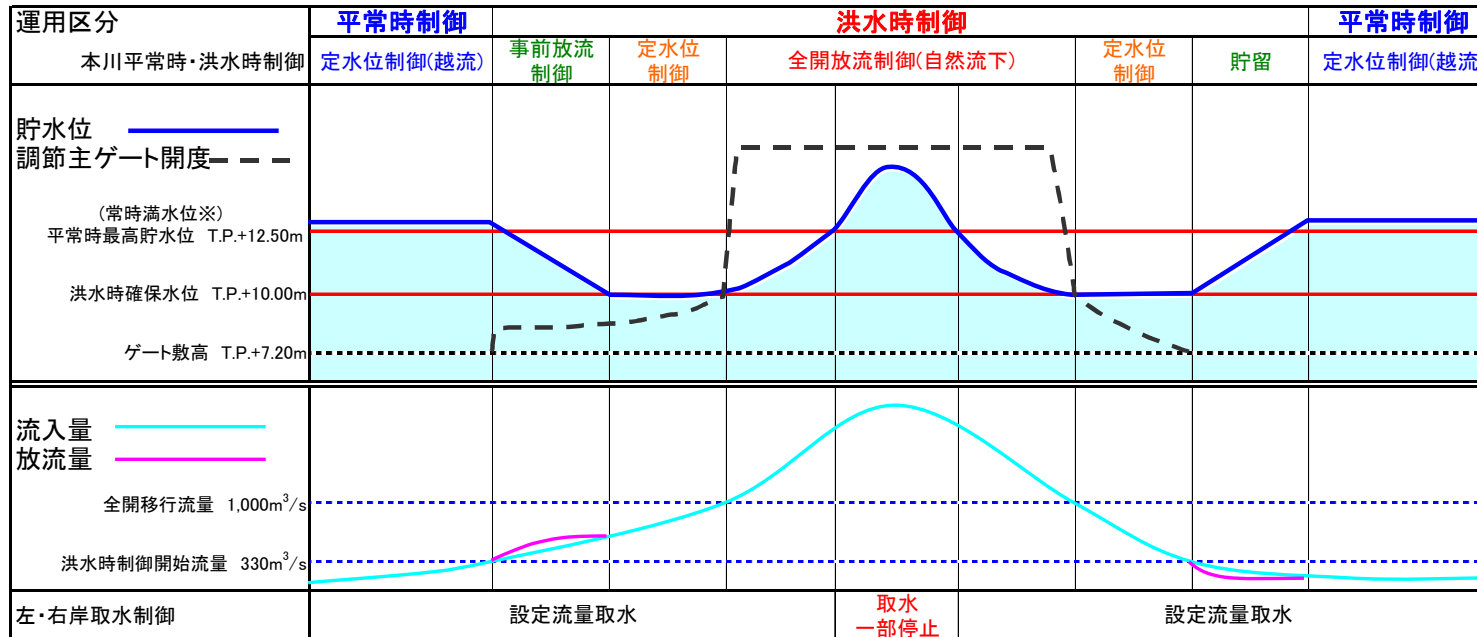
【平常時制御】

●定水位制御(越流)

流入量が $330\text{m}^3/\text{s}$ までの時は、1,5号(調節ゲート)は定水位制御、2~4号(主ゲート)は定開度制御を行う。

【洪水時制御】

●事前放流制御

流入量が $330\sim 1,000\text{m}^3/\text{s}$ の時、事前放流を開始し貯水位をT.P.+10.0mまで低下させる。

●定水位制御

貯水位をT.P.+10.0mに維持する。

●全開放流制御

流入量が $1,000\text{m}^3/\text{s}$ 以上で、貯水位と堰下流との水位差が1m以内の時、ゲートを全開にする。

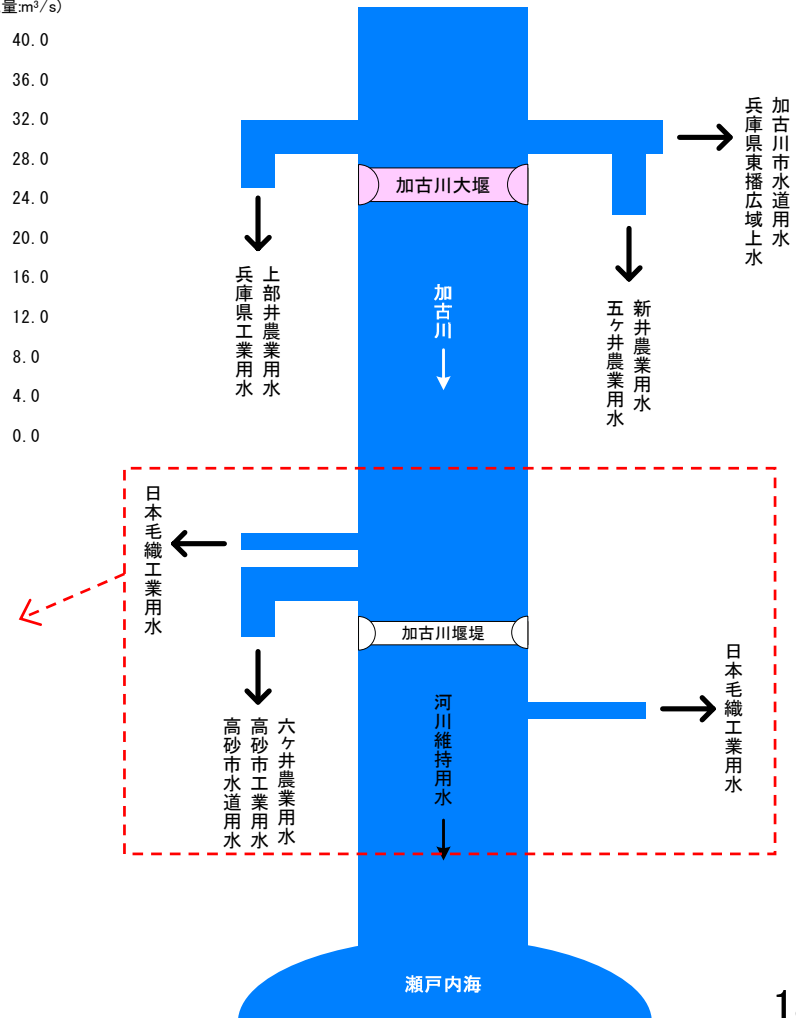
- 加古川大堰の放流量は年による変動が大きいものの、下流での取水量に支障を来さない量を放流しており、安定した取水が可能となっている。

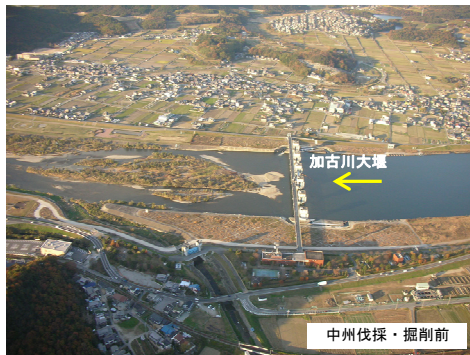
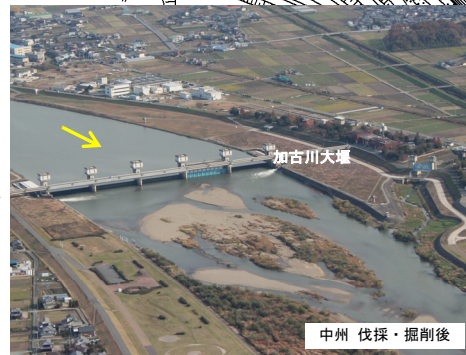
中州の掘削状況及び堰直下の現状

- 加古川大堰直下の中州については、平成21年度及び平成22年度に伐採及び掘削が行われている。
 - ・平成21年…9,400m³
 - ・平成22年…8,000m³
- 堰直下における河床の低下は当該工事によるものと推測される。

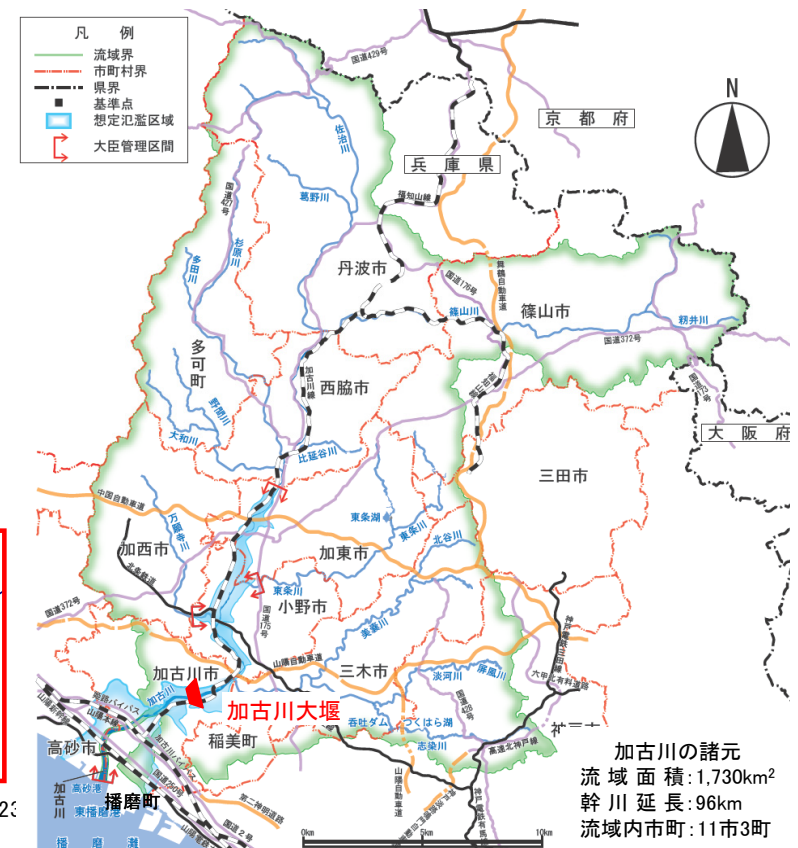
- 加古川大堰は、加古川の河口から12km地点に位置しており、加古川の流域面積1,730km²に対して加古川大堰の流域面積は1,657km²となっている。
- 加古川大堰総貯水容量(196万m³)に対して、年間流入量の平均が約13億m³/年(平成元年(1989年)～平成23年(2011年)平均)であり、回転率が約690回/年と大きい。回転率が大きいということは、貯水池の水交換が促進されやすいことを意味し、水質上は良い方向に位置づけられる。
- 近5カ年の年回転率の平均は629回と傾向に変わりはない。
