## 4 . 堆 砂

## 4.1 堆砂測量実施状況

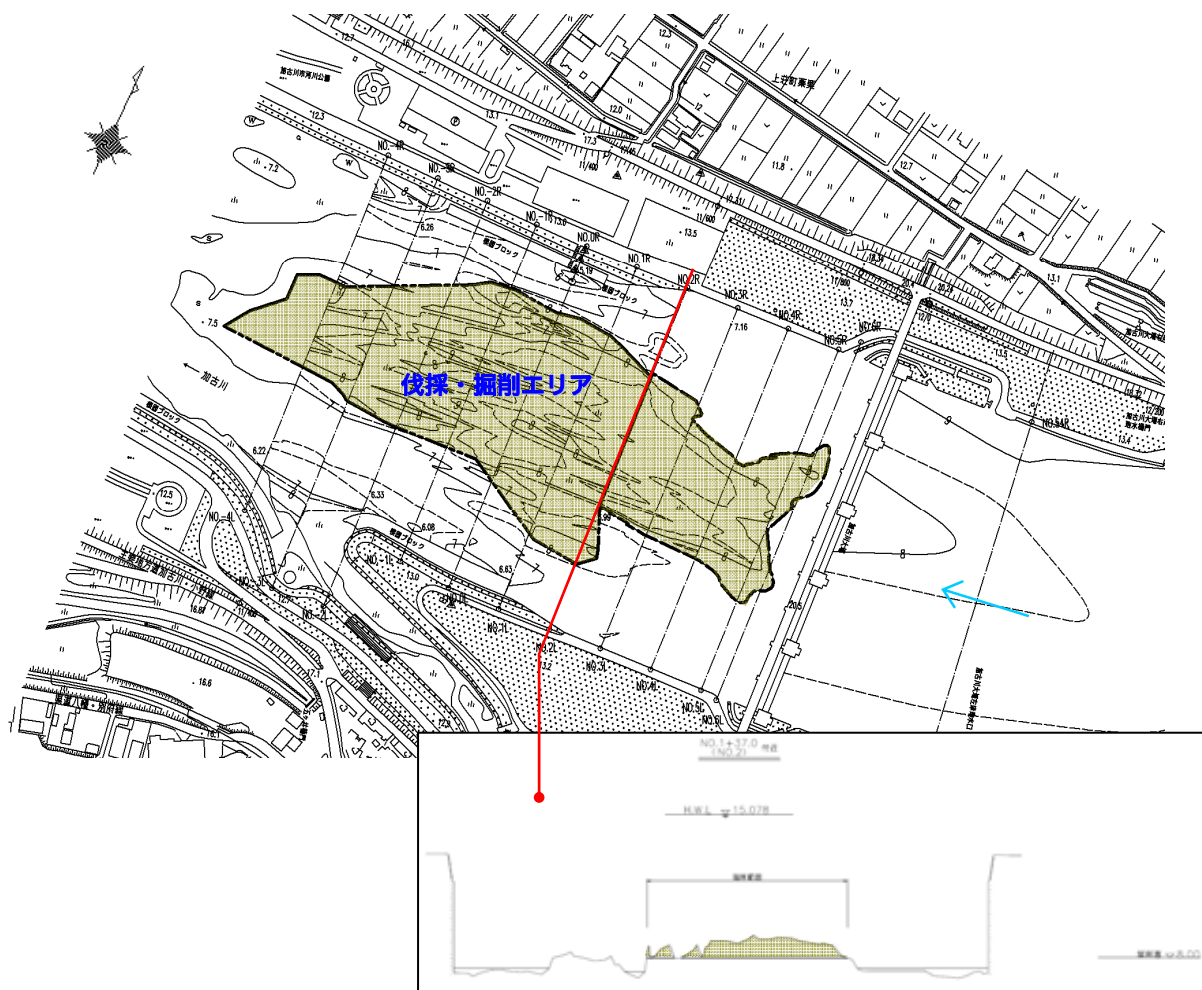
図 4.2-3 堰直下の伐採・掘削エリア及び標準断面

加古川大堰直下の中州については、平成 21 年度及び 22 年度に伐採及び掘削が行われている。

伐採・掘削エリアは以下のとおりであり、前述の堰直下における河床の低下は当該工事によるものと推測される。

- ・平成 21 年...11.6K 付近～11.8K 付近の河道掘削 (9,400m<sup>3</sup>)
- ・平成 22 年...11.6K-140～11.6K 付近の河道掘削 (8,000m<sup>3</sup>)

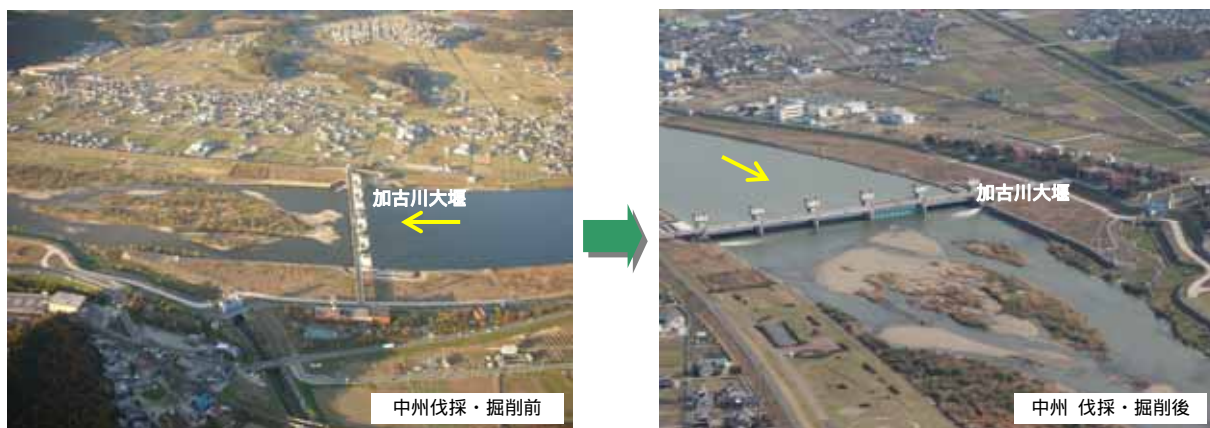
写真 4.2-1 堰直下の現状

また、堰直下流では堆砂により中州が形成され、植生の成長が見られ課題となっていたが、平成 21 年度及び 22 年度に実施された中州の植生伐採及び河道掘削により河床は低下している。

また、堆砂が進行しやすい堰直下流および貯水池末端付近については、流下能力の低下などが懸念されるため、今後の動向に留意する。特に堰直下流の堆砂は、上流に発達すればゲートの開閉等へ悪影響を及ぼすことも考えられる。今後の動向について監視を行うものとする。
