近畿地方ダム等管理フォローアップ委員会

布目ダム定期報告書(案)
〔概要版〕

独立行政法人水資源機構 関西支社
木津川ダム総合管理所
平成25年3月19日

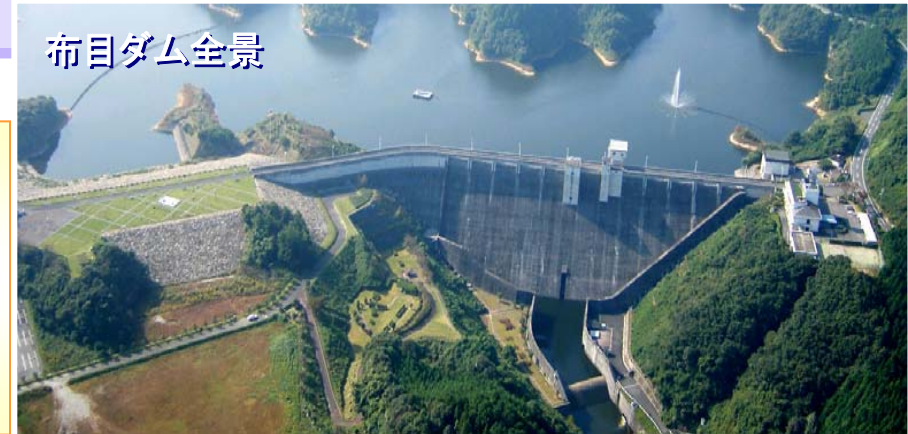
布目ダム全景

ダム型式：重力式コンクリートダム(本体)
 堤体積：約331千m³ 堤高：72.0m
 堤頂長：322.0m 管理開始：平成4年4月
 湛水面積：0.95km² 竣工：平成4年度

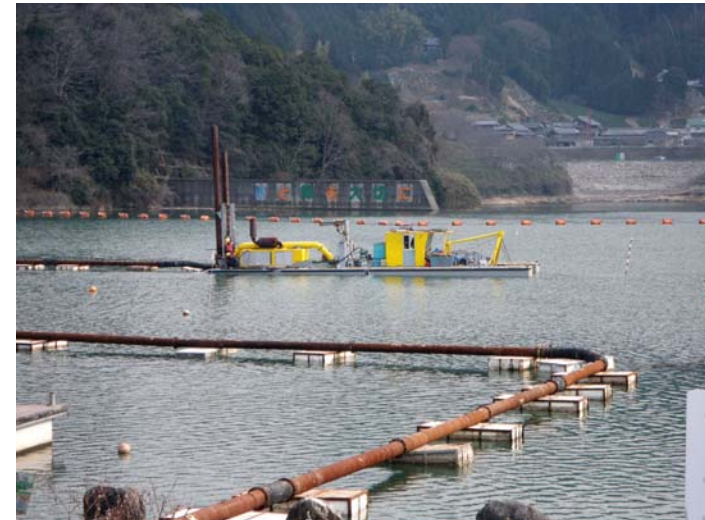
ポンプ浚渫 (H22)

- 平成19年、平成22年には、布目ダムの容量保全及び水質保全を目的として副ダム浚渫工事を実施している。
- 副ダム上流部をポンプによる浚渫を行い、富栄養分を多く含むシルト系土砂の撤去を実施し、ダム湖の水質保全を行うものである。

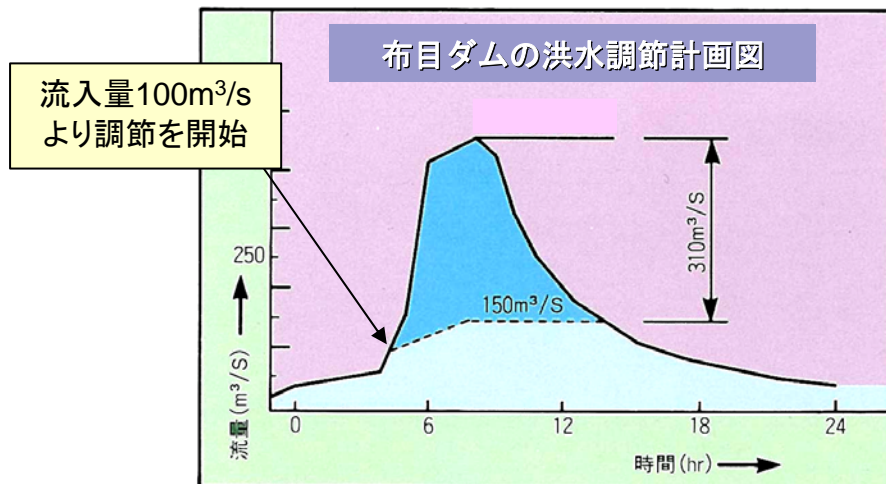
洪水調節計画

- 基本高水は、昭和28年9月洪水、昭和40年9月洪水等の既往洪水について検討した結果、そのピーク流量を基準地点枚方において $17,500\text{m}^3/\text{s}$ (琵琶湖からの流出量を含む)とする。このうち、流域内の洪水調節施設により $5,500\text{m}^3/\text{s}$ を調節して、河道への配分流量を $12,000\text{m}^3/\text{s}$ とする。
- 布目ダムでは、流入量が $100\text{m}^3/\text{s}$ に達した時から調節を開始し、計画洪水量 $460\text{m}^3/\text{s}$ (1/100年確率規模)に達した時、 $310\text{m}^3/\text{s}$ をダムに貯留し、 $150\text{m}^3/\text{s}$ をダムから放流する計画となっている。

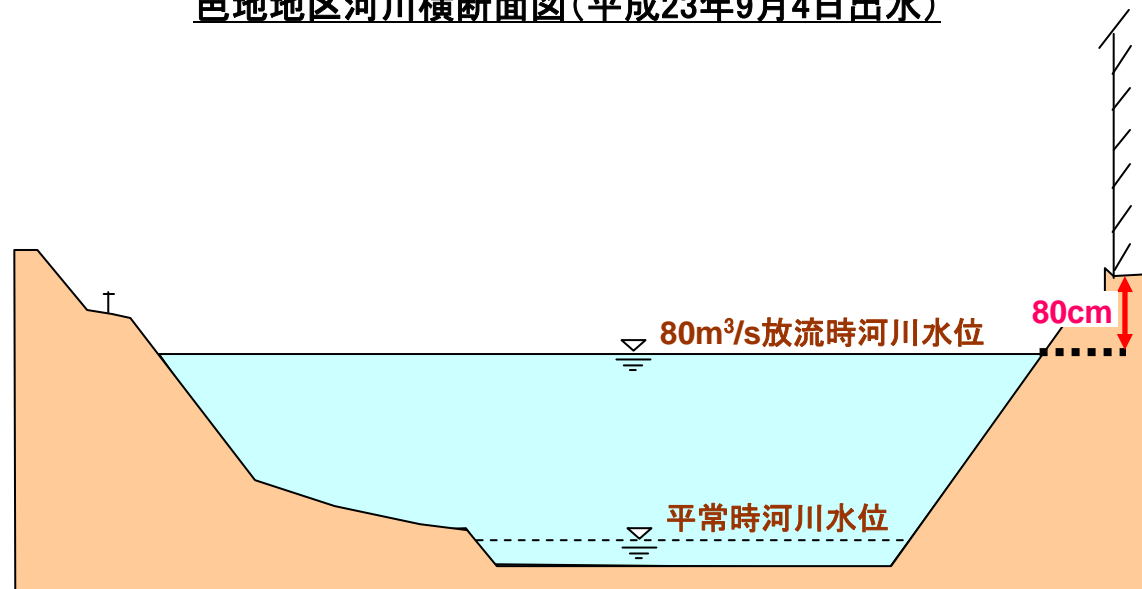
おうじ
邑地地区河川横断面図(平成23年9月4日出水)

- 布目ダム下流域では、過去の放流実績において、布目ダムの放流量が洪水調節開始流量 $100\text{m}^3/\text{s}$ に達する前にダム下流の邑地地区で田畑の浸水被害が生じている。そのため、ダム放流量と下流河川の水位、流量及び残流域からの流出量、さらには現場状況等の情報を収集するとともに淀川ダム統合管理事務所と操作方法について協議し、ダム下流河川沿岸の浸水被害軽減のための洪水調節操作を実施している。

ダム放流量 $80\text{m}^3/\text{s}$ ダム下流6km興ヶ原地点 流量 $86\text{m}^3/\text{s}$

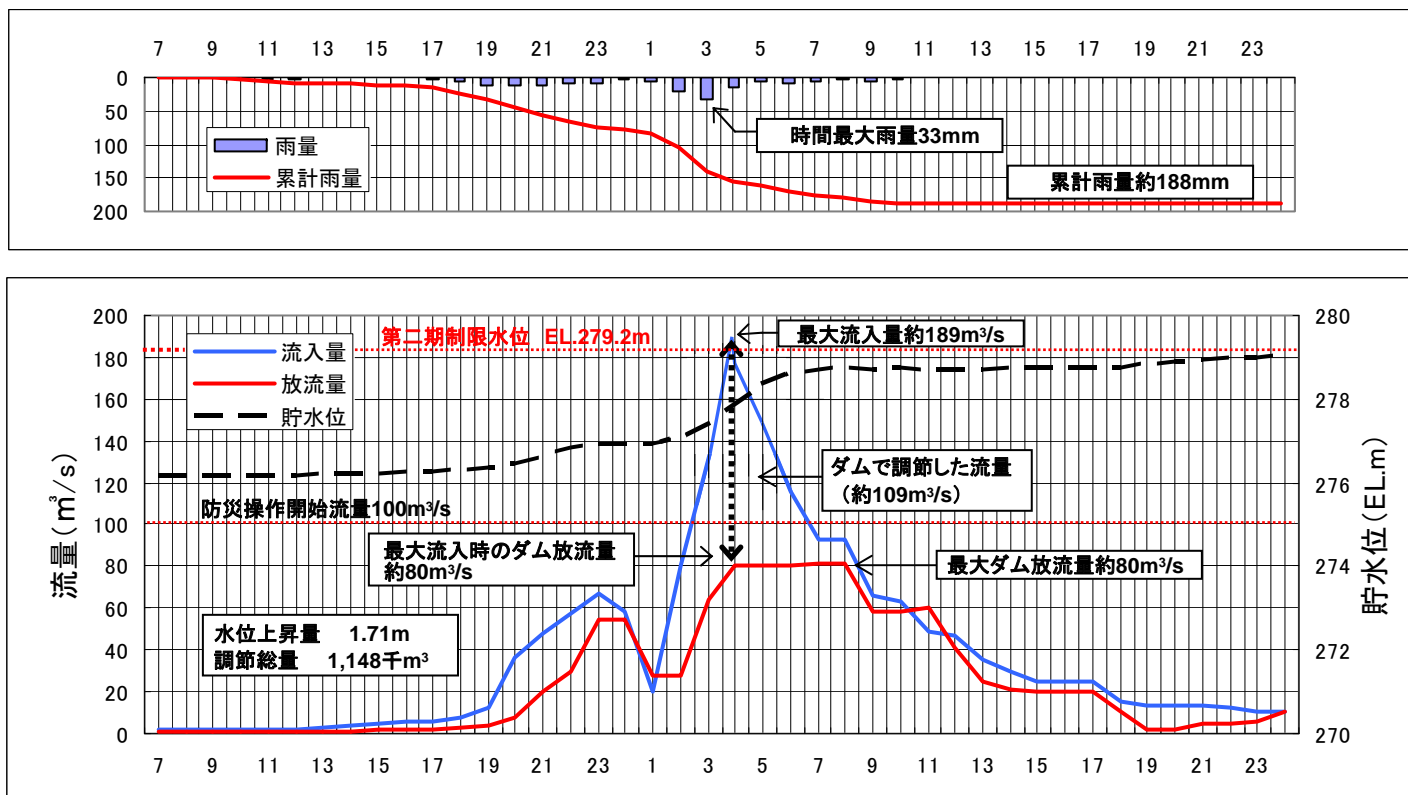
布目ダム操作概況図

- 大雨により流入量が増加し、8日2時50分に洪水量の100m³/sに達したため、洪水調節を開始。
- この操作では下流河川状況、木津川本川の状況、ダム貯水池容量等を把握し、淀川ダム統合管理事務所長の指示を受け、ダムからの最大放流量を80m³/s程度とする操作を実施した。
- 8日3時50分には流入量が最大(約189m³/s)となり、布目ダムで約109m³/sの流量を調節。

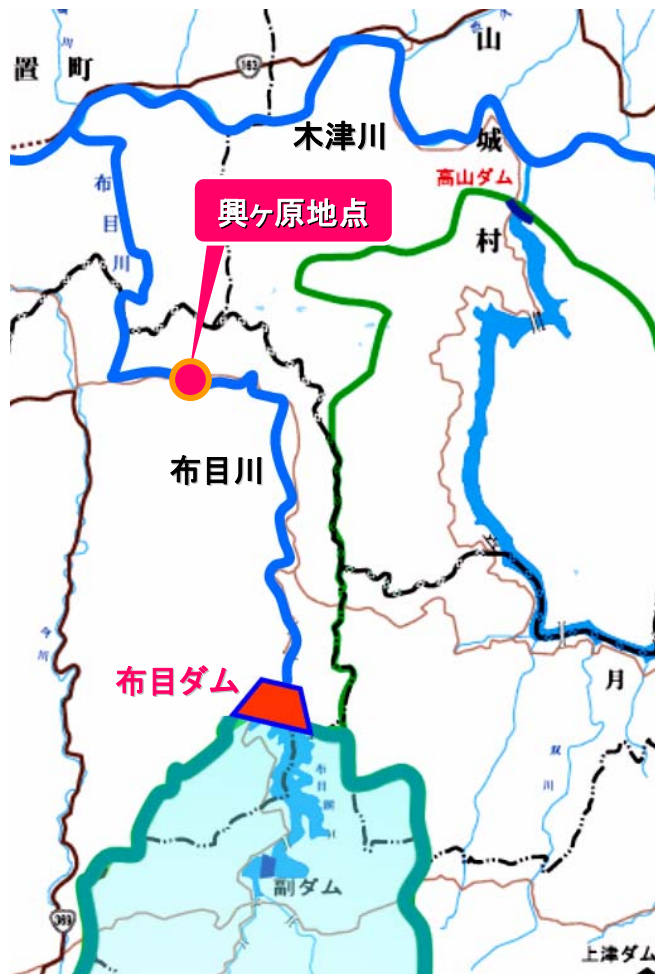
■ 興ヶ原地点における水位低減量

布目ダムの洪水調節による水位低減効果は、
約1.37mと推定される

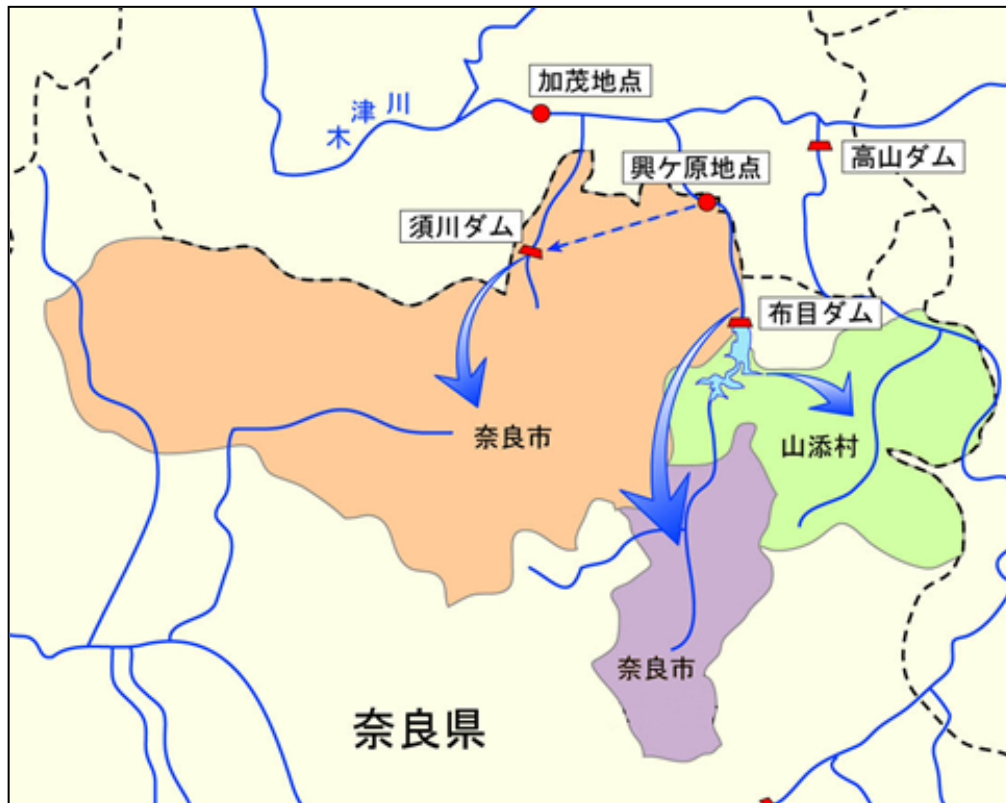
布目ダムからの水道用水補給概念図

- 布目ダムでは、奈良市及び山添村の水道水源として、最大1.136m³/sが取水されている。
- 流水の正常な機能の維持のため、興ヶ原地点において奈良市の水道用水の取水量に0.3m³/sを上乗せした量を確保している。

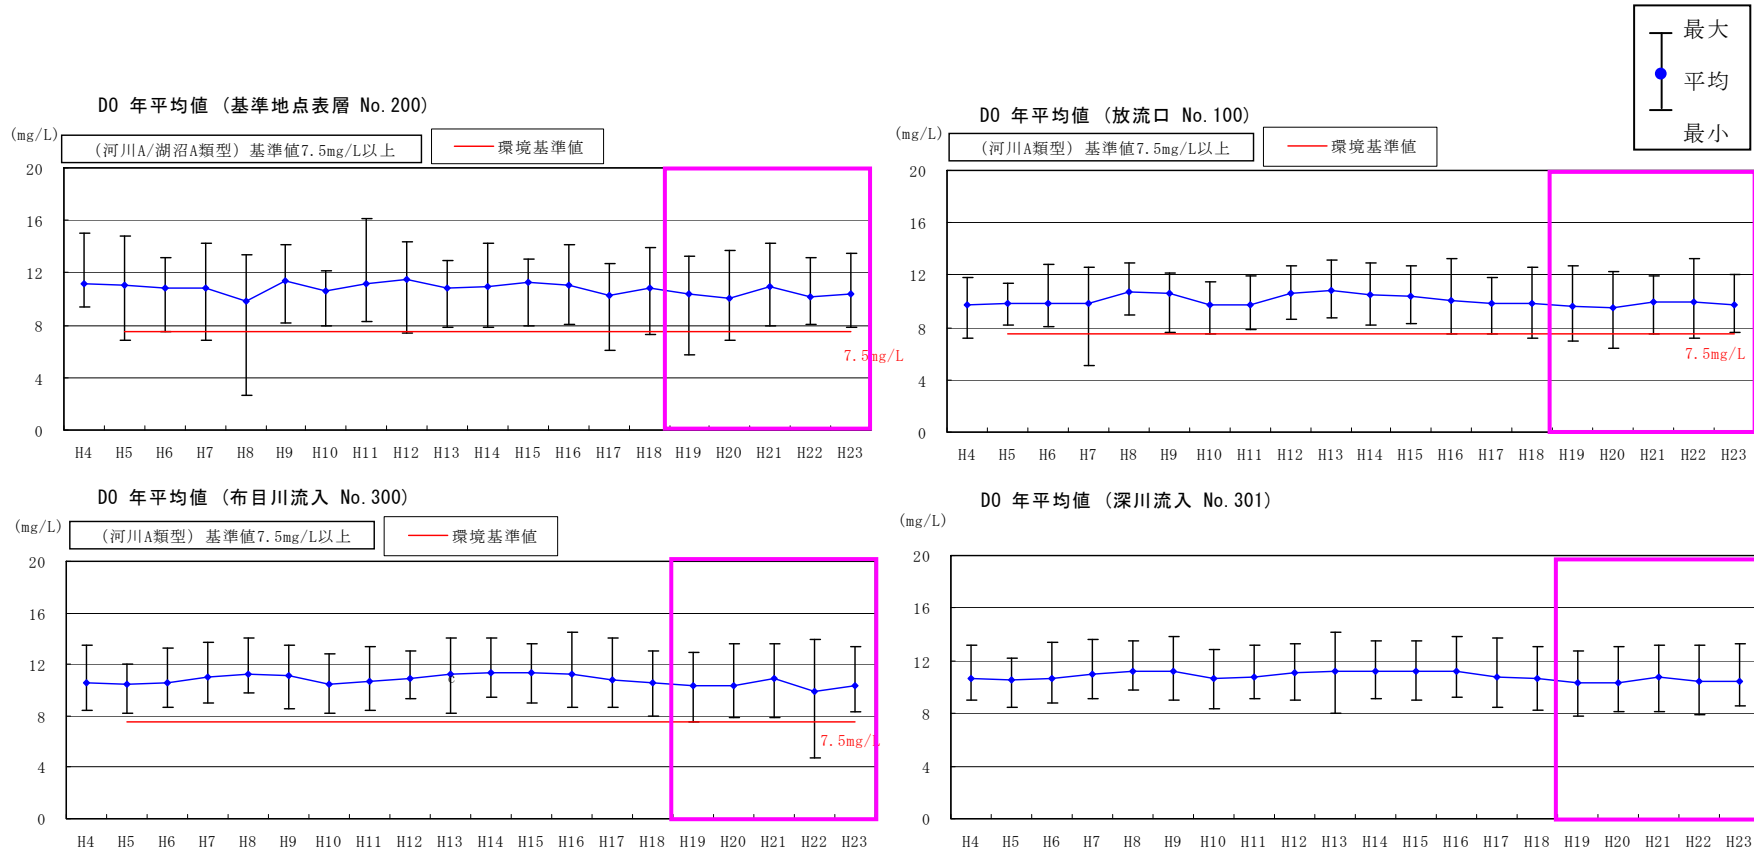
水質の状況 DO

- 基準地点表層はここ5年間では、概ね10mg/Lであり、増減傾向は見られない。
- 流入河川及び放流口は、この5年間と過去を比較しても大きな変化はみられない。

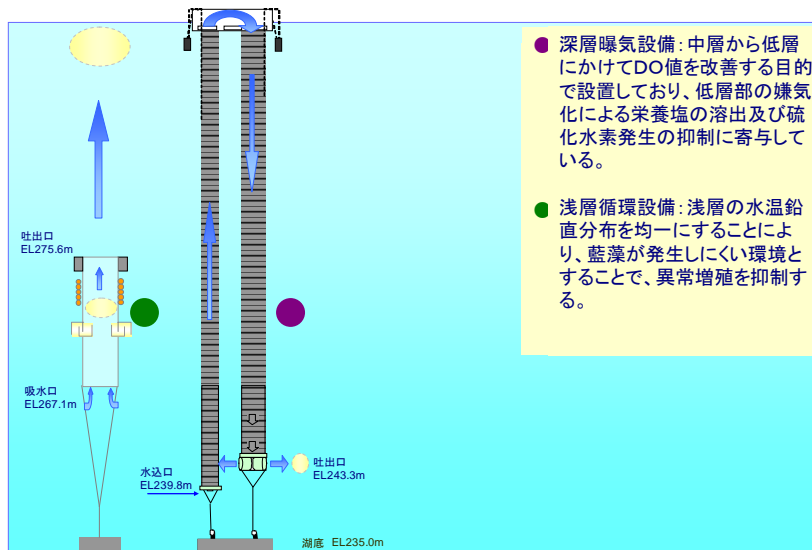
管理開始時

- 浅層曝気循環設備は、H21年に老朽化により、間欠式から散気式に更新している。浮上槽式深層曝気設備は、老朽化によりH22年～H23年において、耐久性、維持管理に優れた水没式エアリフト型(2基)に設備更新している。
