真名川ダム 定期報告書(案) 概要版

平成26年3月

近畿地方整備局

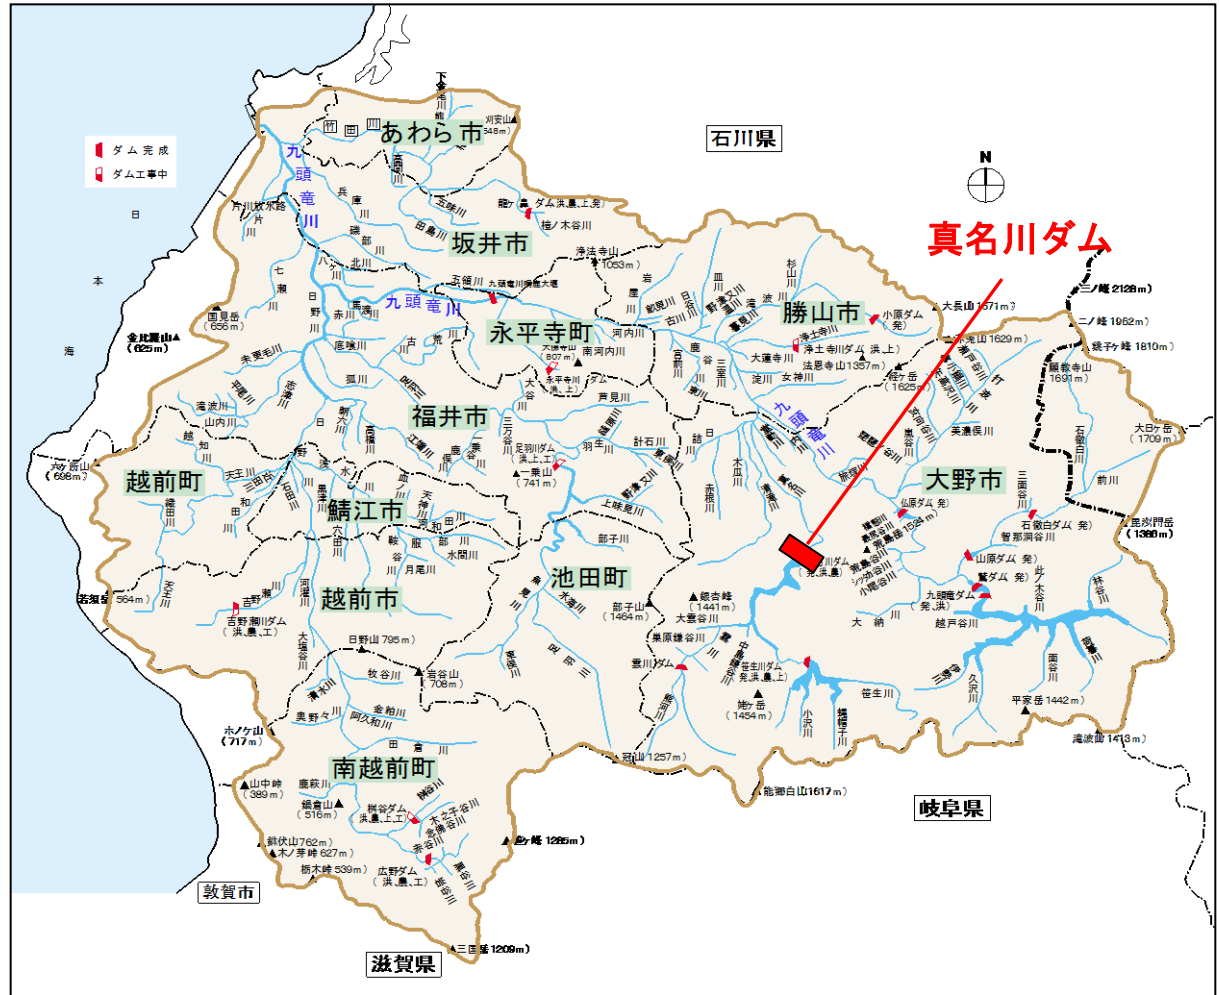
■九頭竜川流域図と真名川ダム位置図

- 九頭竜川流域は、福井県北部の嶺北地方に位置している。
- 源を福井・岐阜県境の油坂峠に発し、九頭竜峡谷を経て大野盆地を南北に流れ、真名川と合流し、勝山市を経て永平寺町鳴鹿にて福井平野に入り西流する。幹川流路延長は116km。
- 九頭竜川の流域面積は2,930km²であり、福井県の面積の約70%を占めており、福井県7市4町および岐阜県郡上市の一部を含む。

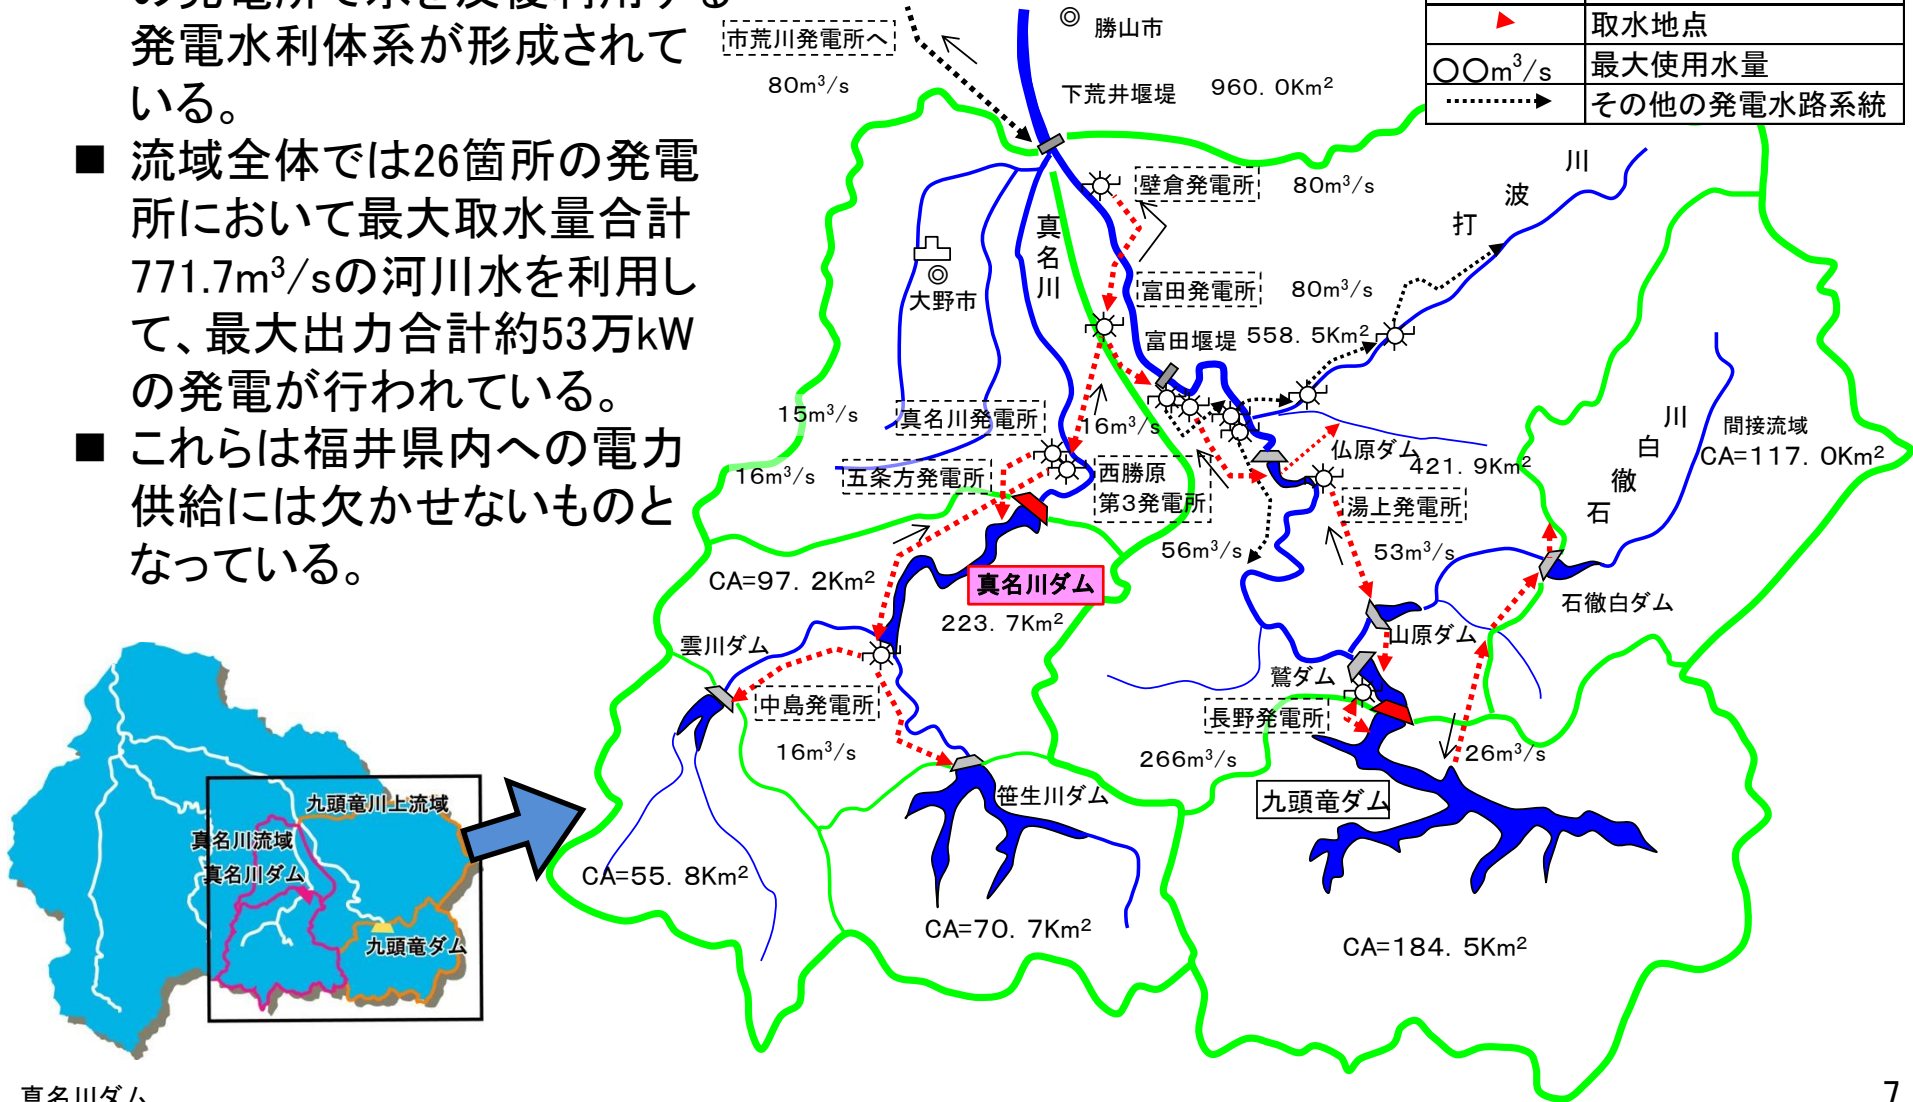
■ 九頭竜川上流部と真名川の発電の水利用状況概要図

- 九頭竜川上流部は、いくつもの発電所で水を反復利用する発電水利体系が形成されている。
- 流域全体では26箇所の発電所において最大取水量合計771.7m³/sの河川水を利用して、最大出力合計約53万kWの発電が行われている。
- これらは福井県内への電力供給には欠かせないものとなっている。

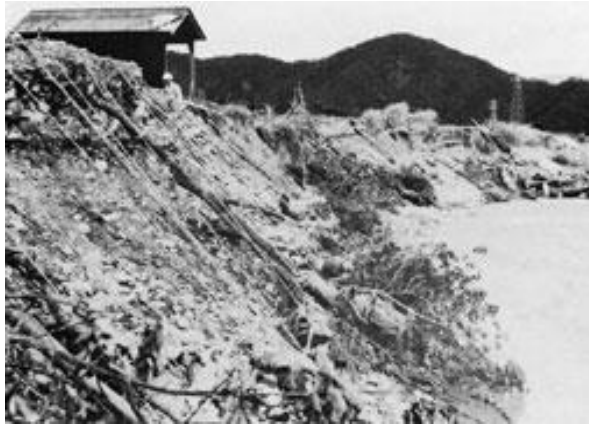
■ 奥越豪雨、台風24号による被害状況

- 昭和40年9月に奥越豪雨、台風24号と連続した洪水は、従来の治水計画規模を遥かに上回り、九頭竜川水系の各所で災害が発生した。
- これを契機に新たに真名川ダムなど上流にダム群を建設して洪水調節を行う工事実施基本計画の改訂を昭和43年6月に行った。

大野市堂本付近

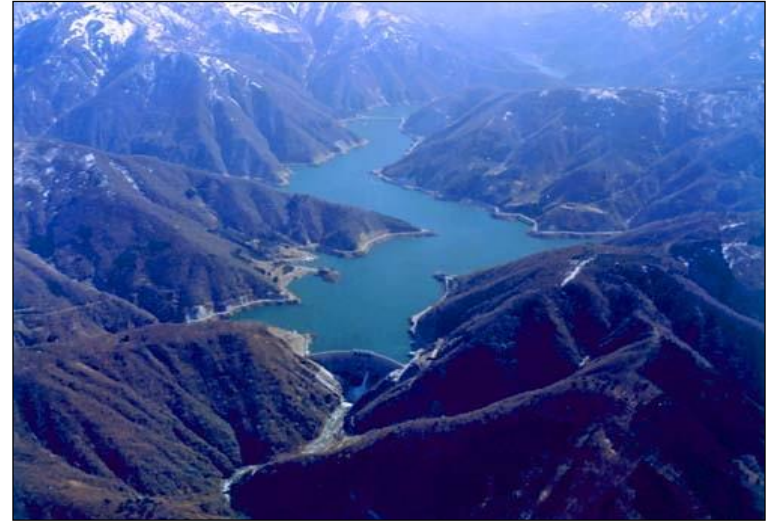
■ 真名川ダムと麻名姫湖

◆ ダム形式: 不等厚アーチ式

◆ ダムの長さ: 357.0m

◆ ダムの高さ: 127.5m

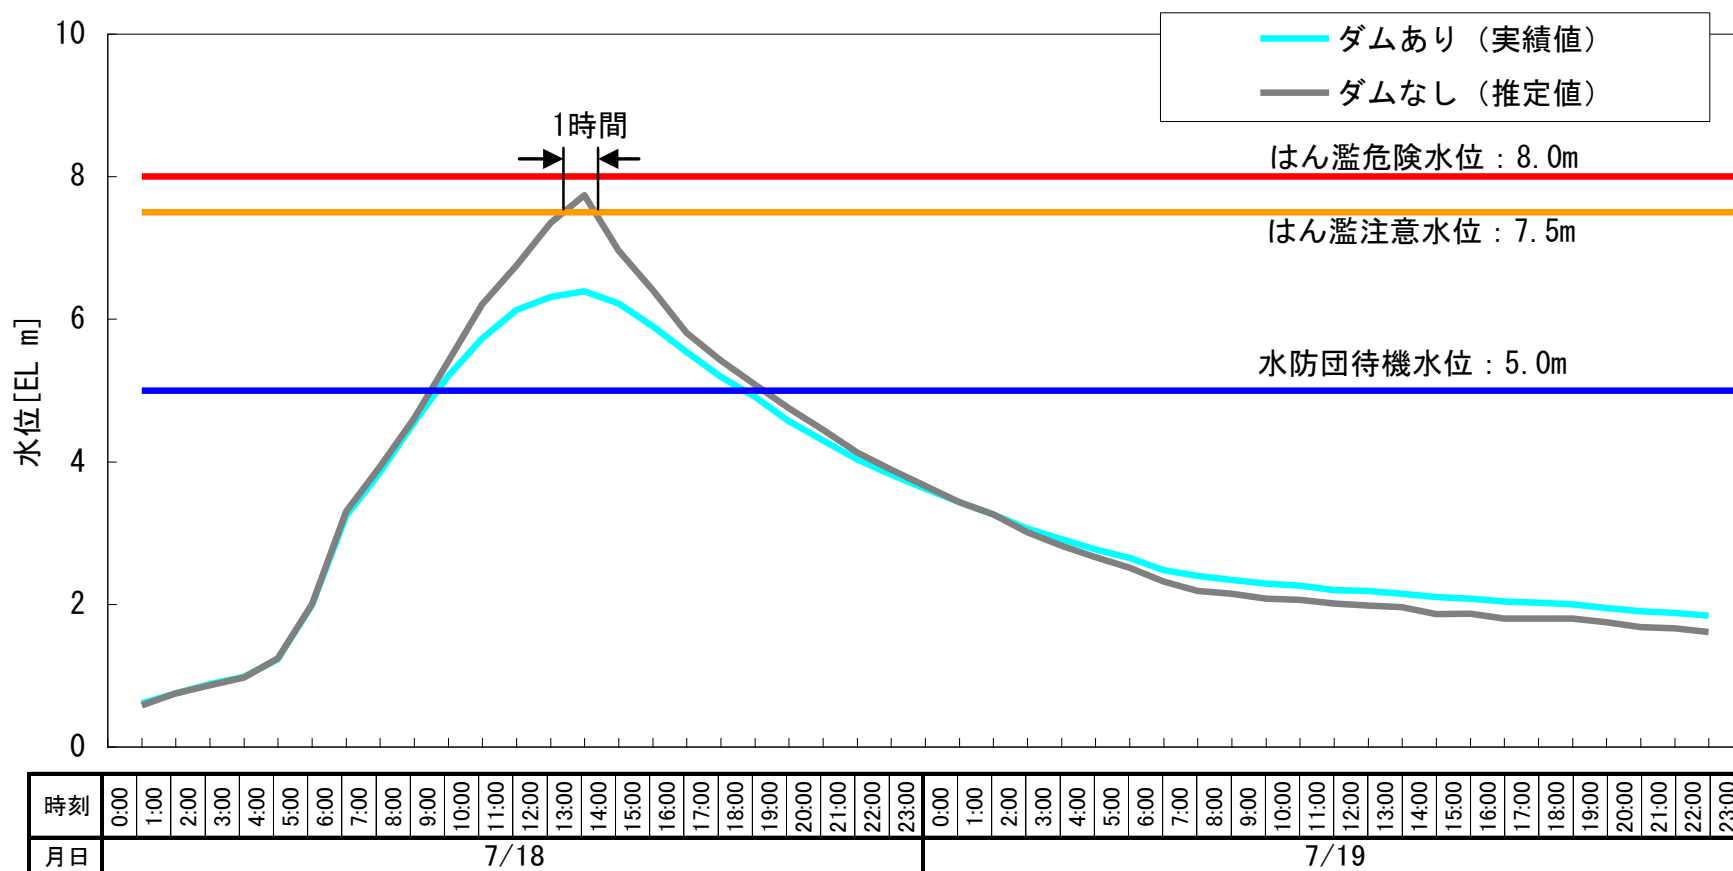
- 真名川ダムがない場合には、はん濫注意水位を1時間超過していたが、ダムがあることにより、はん濫注意水位以下に抑えることができた。その結果、水防活動の軽減につながったと考えられる。

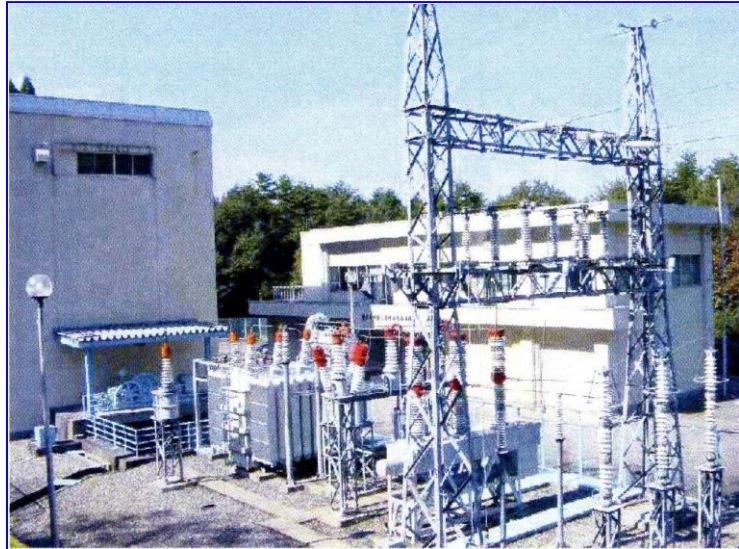
■ 発電所の諸元

- 真名川ダム発電は、真名川発電所で行われている。発電用水への最大補給量は15.0m³/sであり、かんがい用水の取水に支障を与えない※ように行われている。
 ※貯水位が確保水位(前述)以下の場合、かんがい補給の従属発電となる。

項目	真名川発電所
発電所形式	ダム水路式
最大出力	14,000KW
最大使用水量	15.0m ³ /s
有効落差	109.8m
年間発生電力量	68,900MWh
運転開始	S52.4
所管	北陸電力(株)※

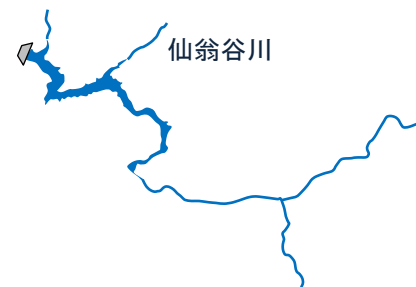
4.2 貯水池の縦断形状

- 貯水池の縦断形状は、平成18年以降、顕著な変化が見られない。

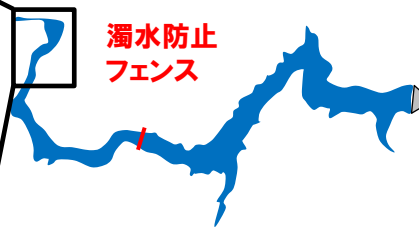
■ 細粒土砂の除去箇所

- 真名川ダムでは、貯水池流入部に細粒土砂が堆積している。出水時にこの細粒土砂が巻き上がることで貯水池で水の濁りが発生する。
- 真名川ダムの貯水池流入部において、平成18年～平成21年に合計で約18,000m³の細粒土砂を除去している。

年度	除去箇所	除去量(m ³)	備考
H18	5.0k付近	11,000	
H19	4.8k付近	4,700	
H21	4.7k付近	1,700	
	5.2k付近	350

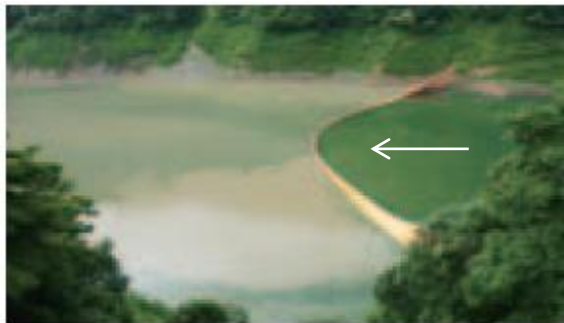
■ 濁水防止フェンス（洪水後；沈操作前）

年度	フェンス諸元	備考
平成14年度	フロート式、幅：190m、膜深：15m	
平成17年度	フロート式、幅：190m、膜深：10m	フェンスの捲れ上がりを防ぐため膜深を変更
平成20年度	浮沈式、幅：190m、膜深：10m	洪水後の清水を早期に貯水池に誘導するため浮沈式を導入（現在）

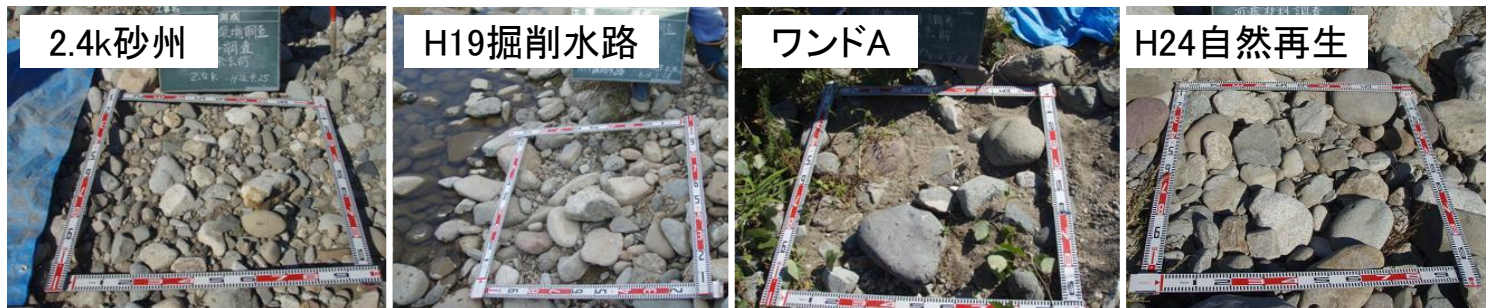
- 平成24年度の置き土試験後の河床材料の状況

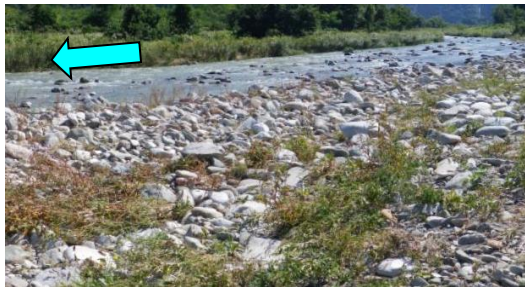
水際ほぐし工実施箇所
の状況
(平成24年9月26日撮影)
