平成 25 年度

鳴鹿大堰定期報告書（案）

平成 26 年 3 月

近畿地方整備局

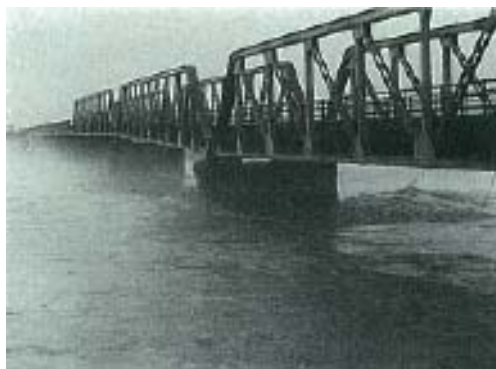
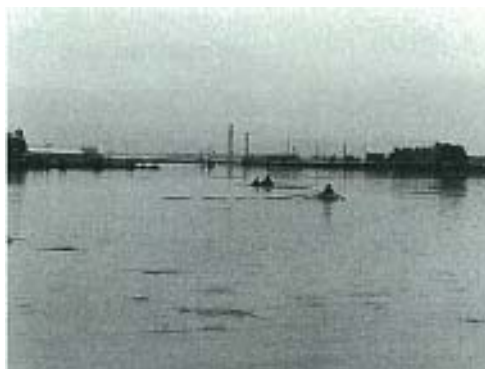
図 1.2-1 昭和56年7月 梅雨前線豪雨による洪水被害状況)

高屋橋の橋脚が傾く（県道福井三国線）

坂井市三国町下西付近の浸水状況

そして、昭和 56 年（1981）7 月の梅雨前線による出水は、中角地点において警戒水位を超える 8.96m（警戒水位 7.5m、計画高水位 10.0m）を記録し、高屋橋の橋脚が傾くなど各地で家屋全壊・流失、浸水等の大被害をもたらした。このとき、鳴鹿堰堤の右岸直下流が約 140m にわたり、漏水が噴出し、破堤寸前で減水して難を免れた。

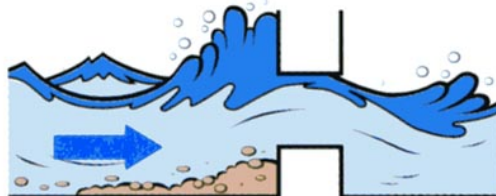
図 1.2-3 旧鳴鹿堰堤及び鳴鹿大堰の洪水時の状況

土砂やコンクリート固定部  
により洪水の流下に障害

旧鳴鹿堰堤(固定堰)

このため、旧鳴鹿堰堤を撤去し、同時にその機能を向上させるため、洪水時にはゲートを完全に引き上げることのできる可動堰を、旧鳴鹿堰堤より約 160m 下流の地点に建設した。その際、固定部の敷高は、以前の河床より約 2m 低い計画河床高 T.P.+29.75m とするとともに、堰上流に堆積していた土砂を掘削し、河道の拡幅を行った。これにより、洪水を安全に流下させるために必要な河道断面積を確保した。

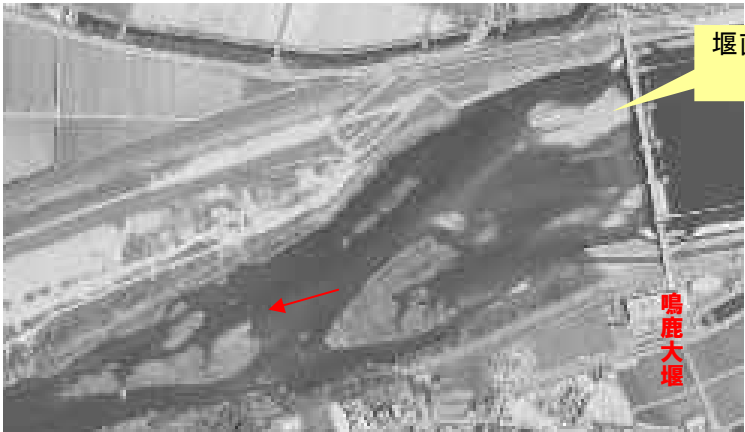
<p>堰直下に堆積土砂がみられる</p> <p>鳴鹿大堰</p>
平成 18 年  出典： 鳴鹿大堰管理所 資料

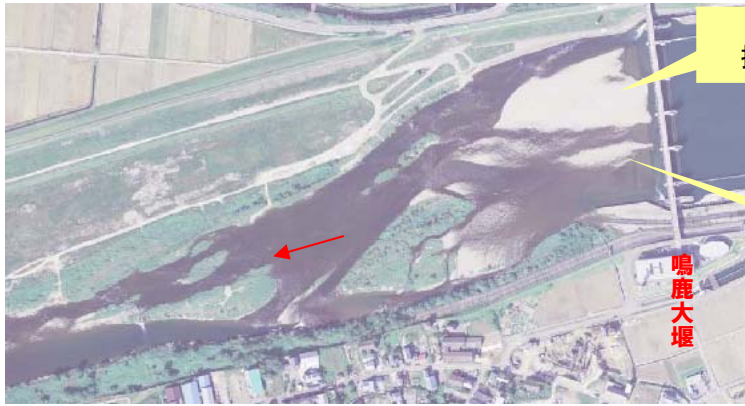
<p>堆積土砂が拡大している</p> <p>堆積砂州がみられる</p> <p>鳴鹿大堰</p>
平成 20 年 3 月  出典： 鳴鹿大堰管理所 資料

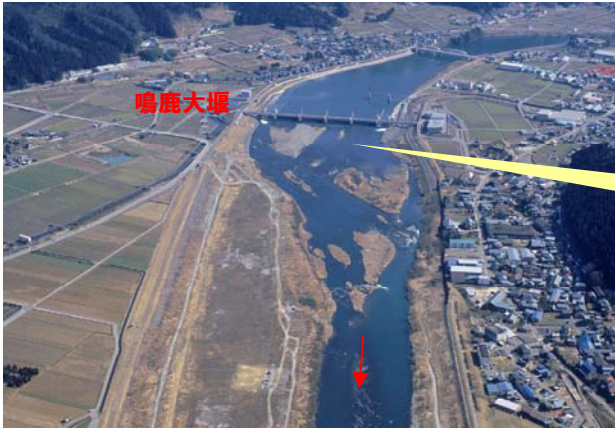
<p>堆積砂州が消失</p> <p>鳴鹿大堰</p>
平成 22 年 10 月 1 日  出典： 航空レーザ測量 時に撮影

なお、平成 18 年から平成 20 年の間に 3 号主ゲート前の砂州が無くなっているが、これは河床掘削によるものである。（砂利採取は平成 18 年 1～3 月に 29.2～29.4+40k で行われた）

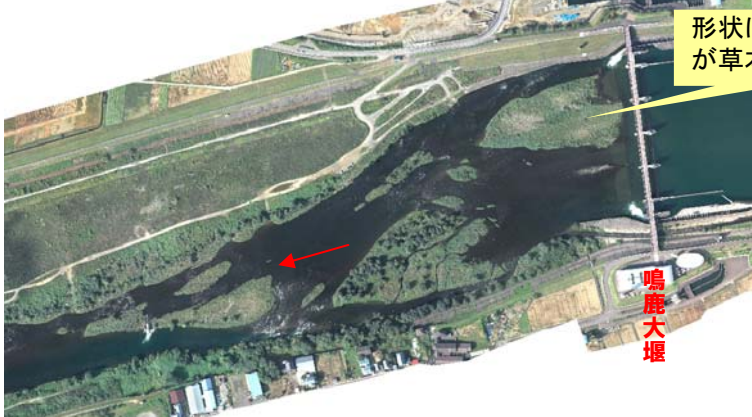
<p>形状は変化しないが草本がみられる</p> <p>鳴鹿大堰</p>

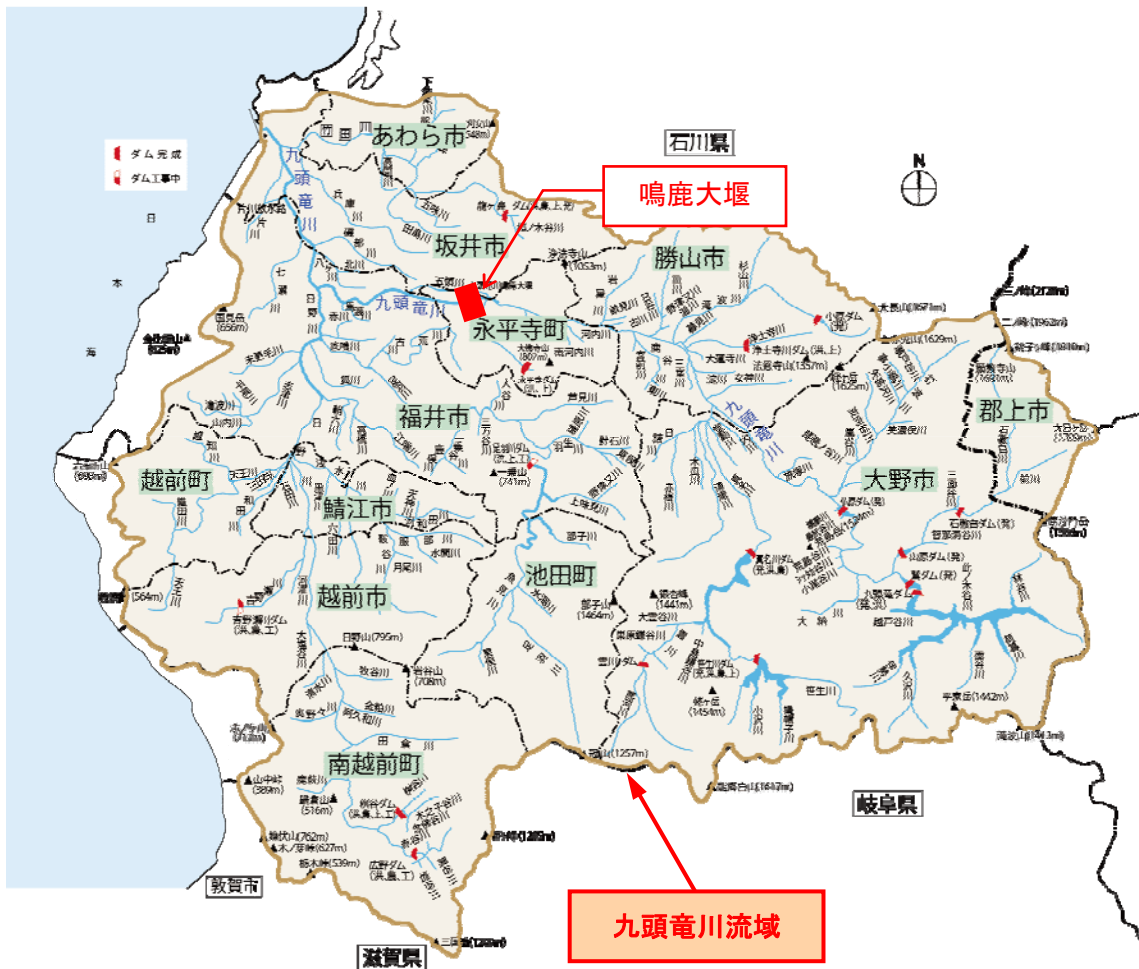
図 5.2-1 鳴鹿大堰の流域概要

鳴鹿大堰は、九頭竜川の河口から約 29.6km 地点に位置しており、九頭竜川の流域面積 2,930km<sup>2</sup> に対して、鳴鹿大堰の流域面積は 1,181.8km<sup>2</sup> となっている。鳴鹿大堰の上流には、大野市、勝山市などがあり、九頭竜川上流部には複数のダムが存在している。

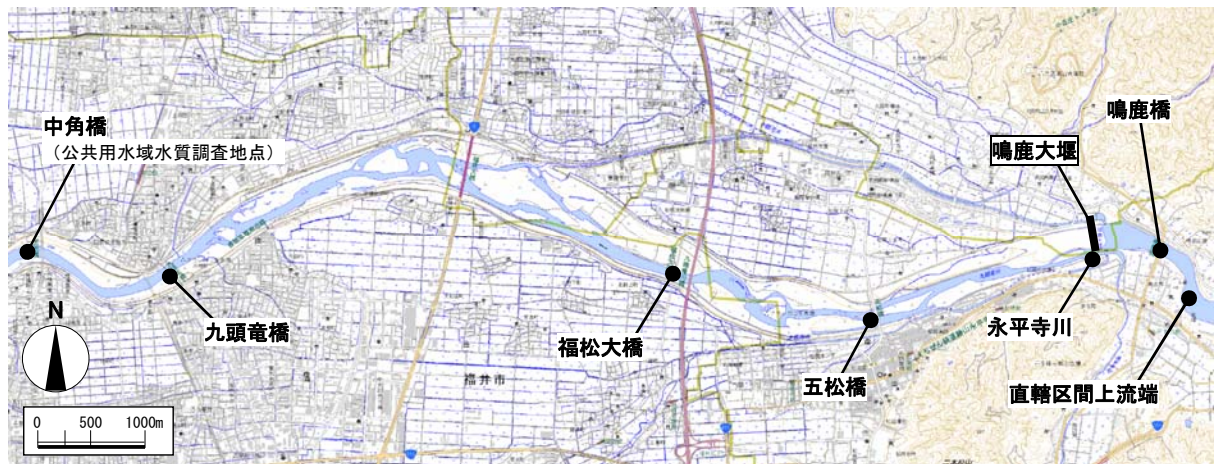
図 5.2-3 水質調査地点位置

鳴鹿大堰においては、大堰管理者（国土交通省）により直轄区間上流端（本川上流）、鳴鹿橋（湛水域）、福松大橋（本川下流）の3地点において水質調査を実施している。

これに加え、公共用水域水質測定が実施されている中角橋（本川下流）、平成16年まで調査実施されていた永平寺川（下流支川）、五松橋（本川下流）、九頭竜橋（本川下流）を含めて、計7地点を対象に整理を行う。

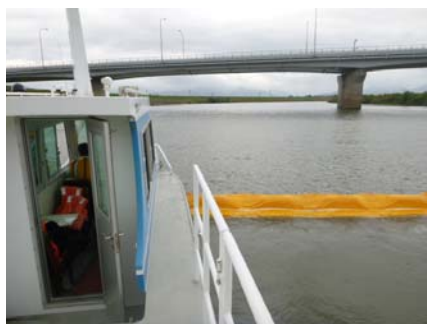
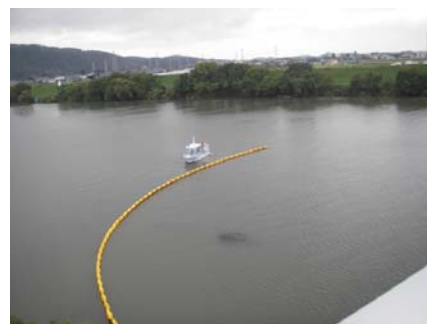
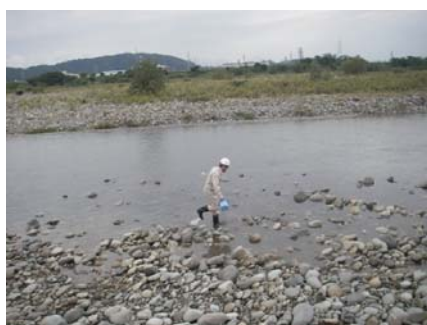
図 5.3-18 事故直後の下流巡視状況

(船舶による巡視状況)

※15.6k高屋橋下流  
(オイルフェンス設置状況)

(徒歩巡視状況)

ただし、水質事故として、平成 24 年 10 月 17 日 18 時 40 分頃、鳴鹿大堰 5 号ゲートの高圧ゴムホースの損傷により、約 370 ㍓の作動油（鉍物油）が流出し、5 号ゲート上段扉が全開状態となった。翌 18 日 4 時頃より復旧作業を開始して 8 時 15 分頃には上段扉の復旧を完了し、20 日 16 時 30 分には通常運用に回復した。その後、損傷の原因を究明し、再発防止対策として定期点検時の指触点検の追加、定期的な高圧ゴムホースの交換を計画した。

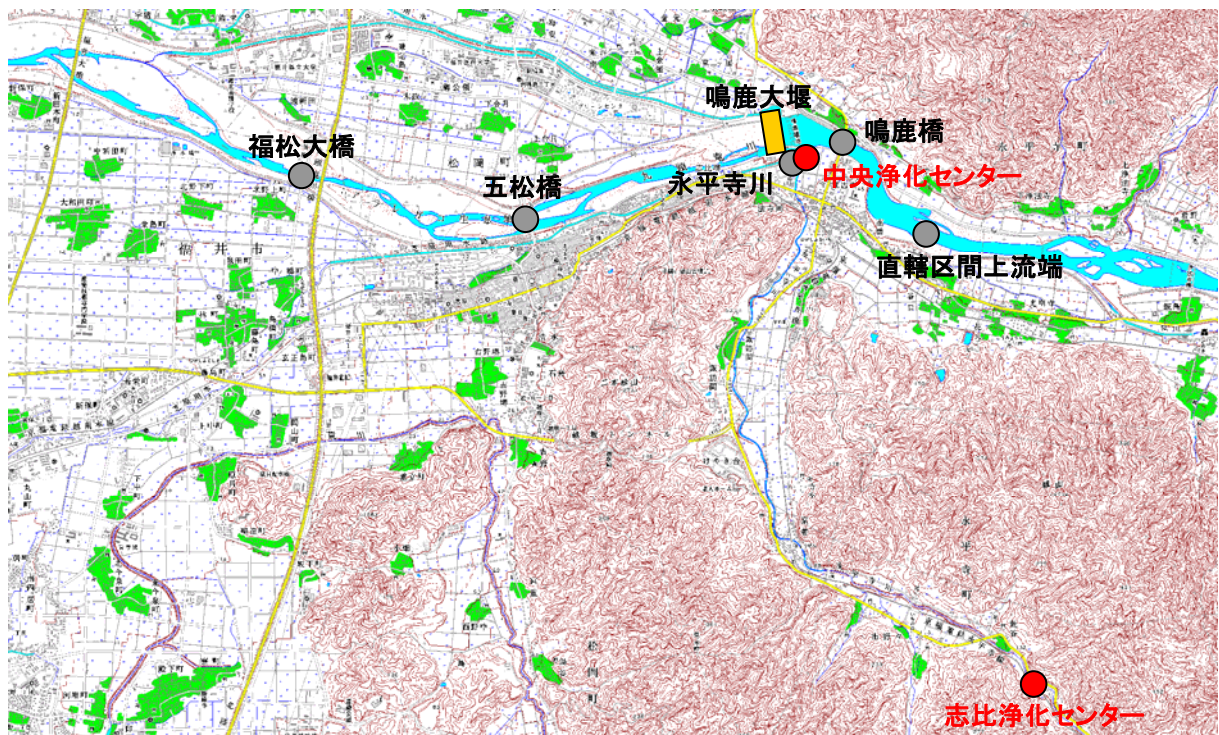
図 5.4-7 中央浄化センターと志比浄化センターの位置図

なお、鳴鹿大堰の直下流で九頭竜川に流入する永平寺川には、永平寺町の 2 つの浄化センターの処理水が放流されている。中央浄化センターと志比浄化センターの位置図を図 5.4-7 にしめす。

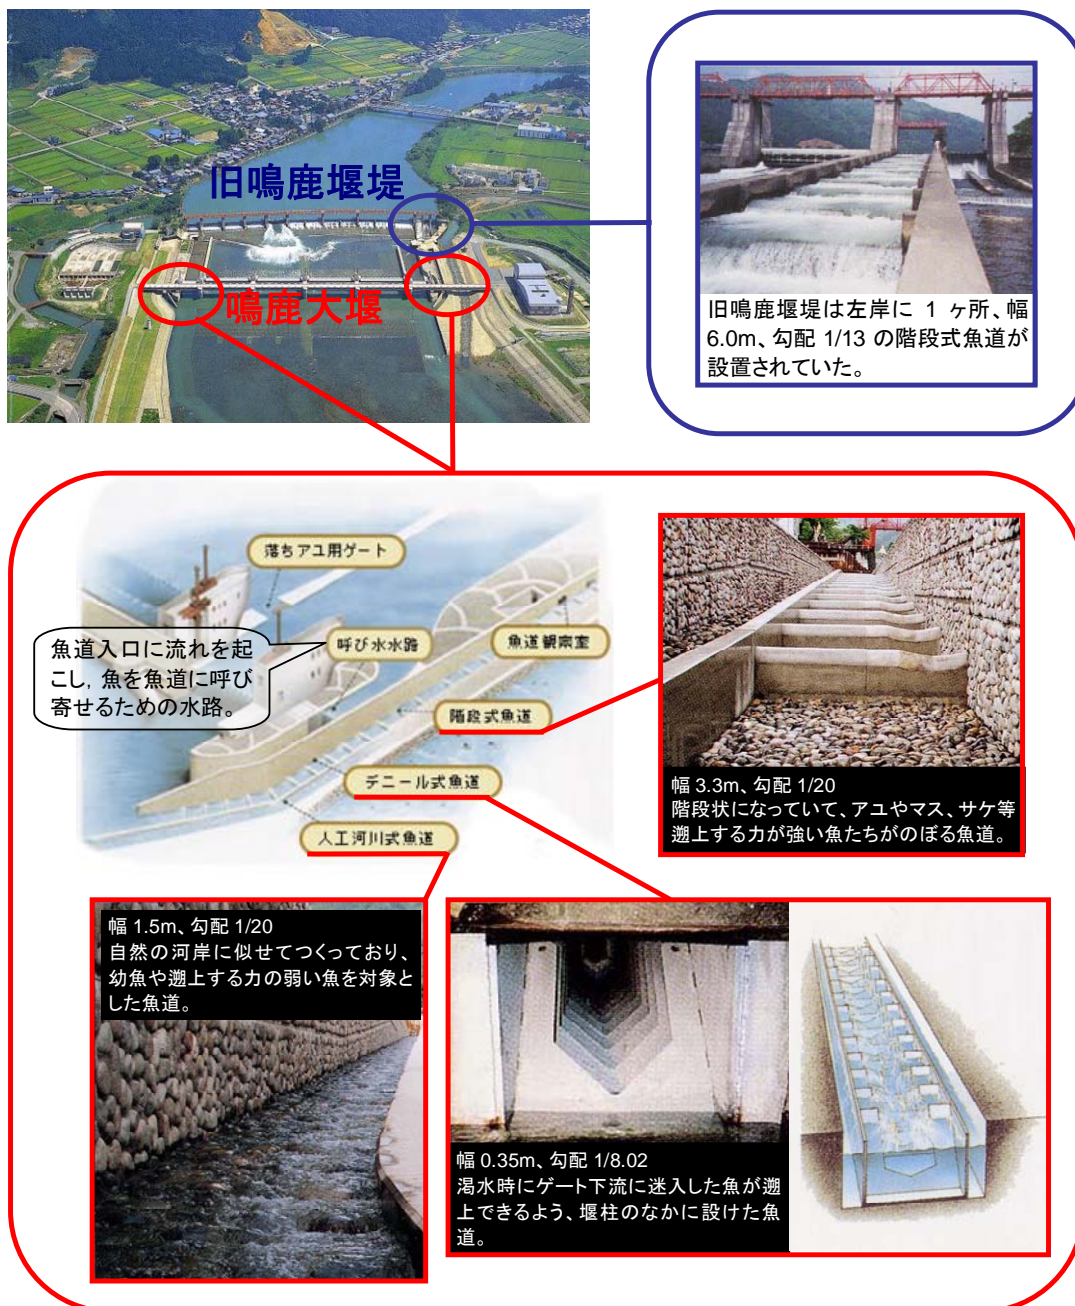
図 6.3-25 新旧魚道の概要

新旧魚道の概要を図 6.3-25に、各魚道の構造および詳細を表 6.3-15に示す。

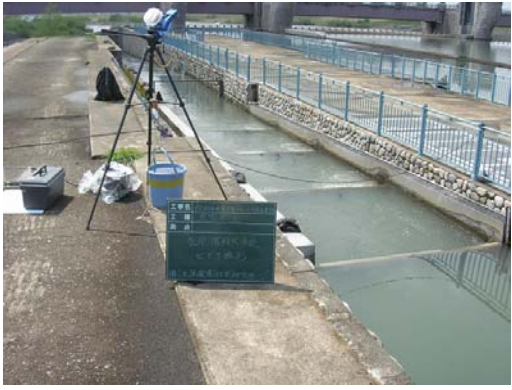
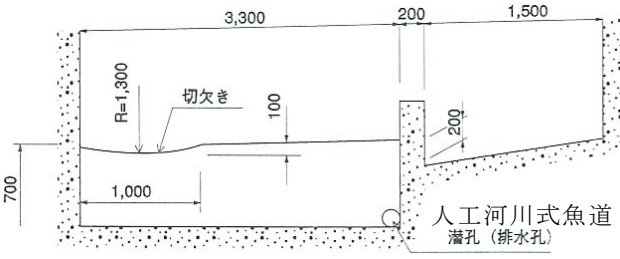
<p style="text-align: center;">階段式魚道</p>		(縦断面図)

魚道型式	階段式魚道

延長 (m)	左岸 : 187m, 右岸 : 210m	
幅 (m)	幅員 3.3m (切り欠幅 1.0m)	
勾配	1/20	
主な対象魚	アユ、サケ等の遊泳魚	
備考	隔壁間落差 : 20cm プール長 : 4.0m プール内水深 : 80cm (隔壁高70cm+越流水深10cm)	
(標準断面図)

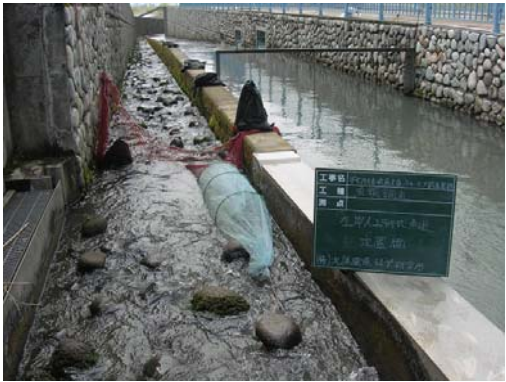
魚道型式	人工河川式魚道

延長 (m)	左岸 : 187m, 右岸 : 210m	
幅 (m)	幅員 1.5m	
勾配	縦断 : 1/20, 横断 : 1/15	
主な対象魚	カマキリ (アラレガコ) 等の底生魚や稚魚	
備考	水路内流速 : 0~40cm/s 水深 : 5~20cm	
(標準断面図)

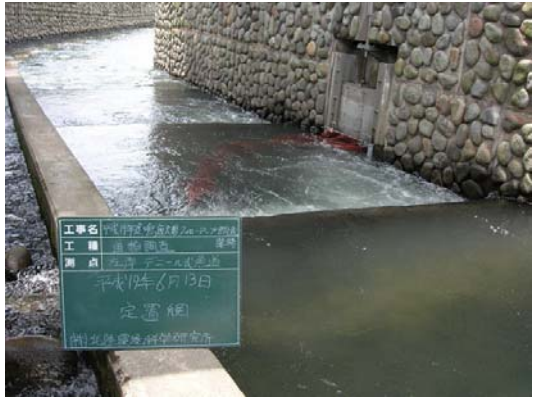
魚道型式	デニール式魚道

延長 (m)	10.5m	
幅 (cm)	0.35m	
勾配	1/8.02	
主な対象魚	アユ、サケ等の遊泳魚	
備考	渇水時に端部堰柱間のゲート下流に迷入した魚類を階段式魚道に遡上させる目的で設置された施設。	
<p>(正面図)</p>

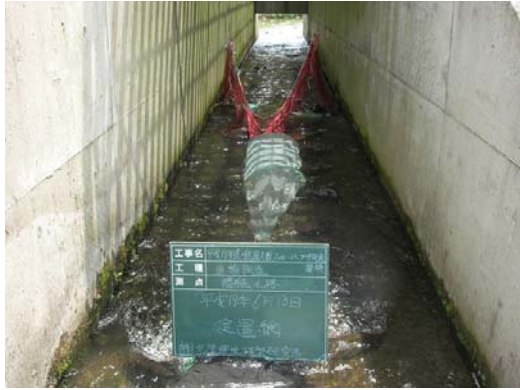
魚道型式	接続水路 (人工河川式魚道)

延長 (m)	21m	
幅 (m)	1.5m	
勾配	縦断：1/60，横断：1/15	
主な対象魚	アユ、サケ、カマキリ (アラレガコ) 等	
備考	水深：0~20cm 永平寺川を遡上してきた魚類を鳴鹿大堰湛水域に誘導するために設置された施設。	
<p>(平面図)</p>

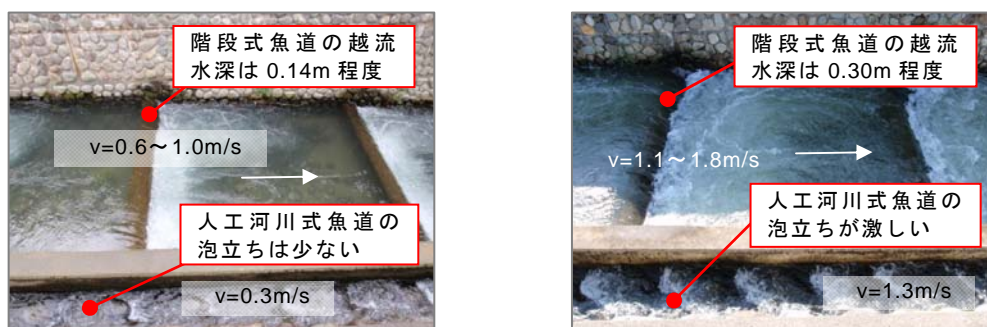
図 6.3-40 流量調節時の魚道の流況

（平常時：平成 23 年 10 月 5 日） （流量調節時：平成 23 年 10 月 21 日）

- 流量を調節することで、流速の増加による遡上障害と、流量・水深の増加による遡上改善の相反する影響が考えられる。サクラマス等大型魚をターゲットとする場合には、流速増加による遡上障害よりも、流量増加による遡上改善（魚道の見つけやすさ、水深の増加＝移動のしやすさ）の効果をより多く期待できる可能性が示された。
- サクラマスの遡上は春季（6月）と秋季（10～11月）に多くみられた。
- サクラマスは流量調節時に遡上が増加した。
- サケの遡上は秋季（11月）に多くみられた。
- サケは流量調節時に遡上が増加した。
- サケの遡上に関して、右岸魚道からの遡上が多かった。

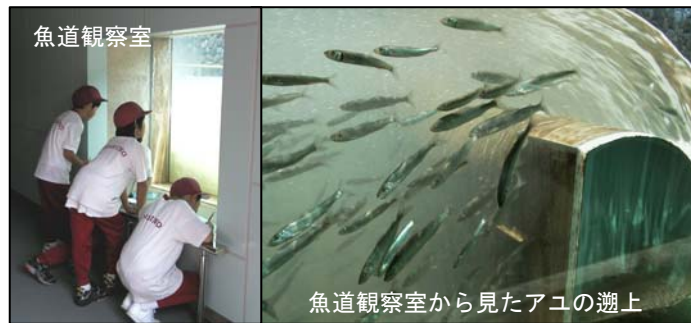
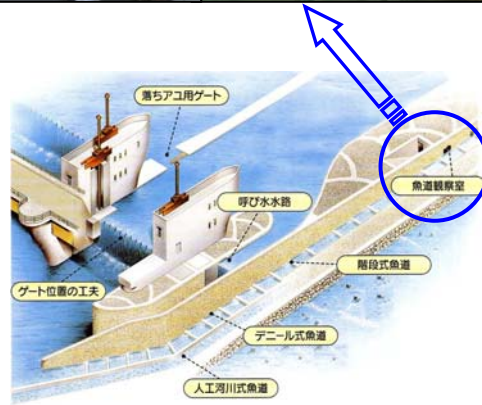
(4) 魚道観察室

鳴鹿大堰には、階段式魚道、人工河川式魚道（平常用）及びデニール式魚道（渇水時の呼び水水路の水量減少時）の3種類の魚道が設けられており、魚が魚道をのぼっていく様子を観察できるよう、階段式魚道の横に観察室が設置されている。魚道観察室は一般に開放されており、九頭竜川流域防災センターと一体の運営が行われている。また、魚道にはライブカメラが設置されており、九頭竜川流域防災センターの中からも魚道の様子を観察することができる。

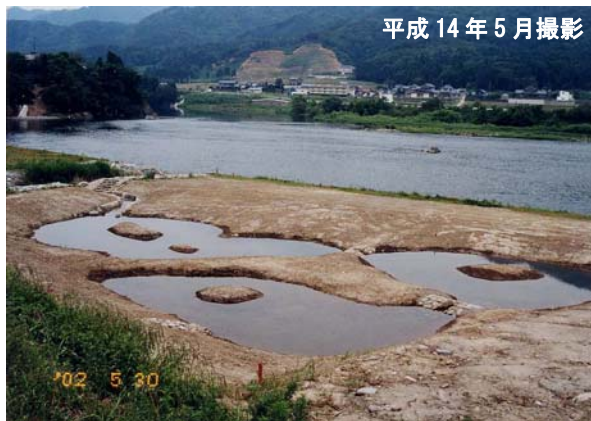
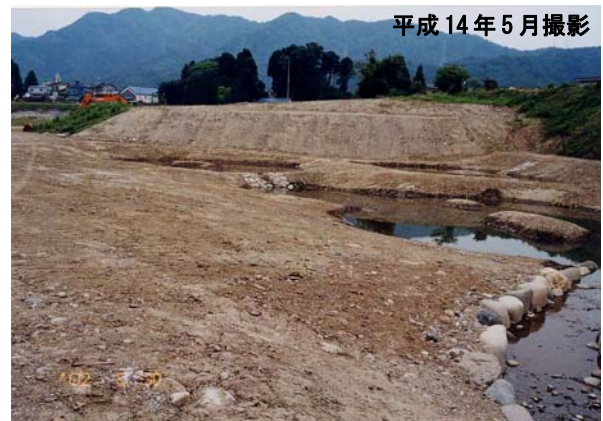
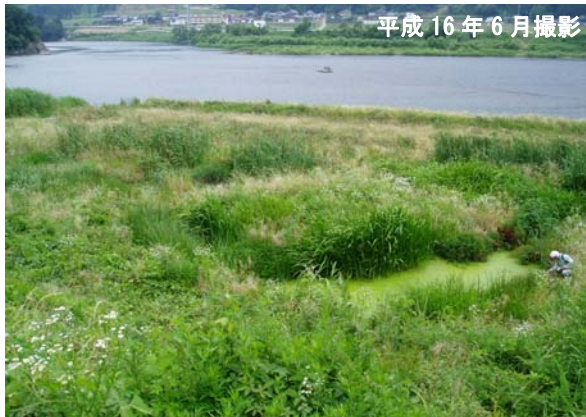
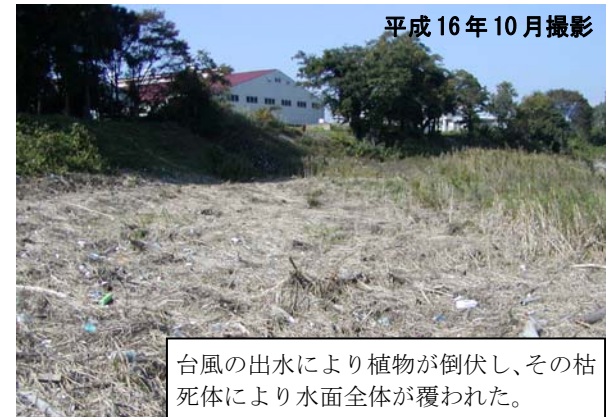
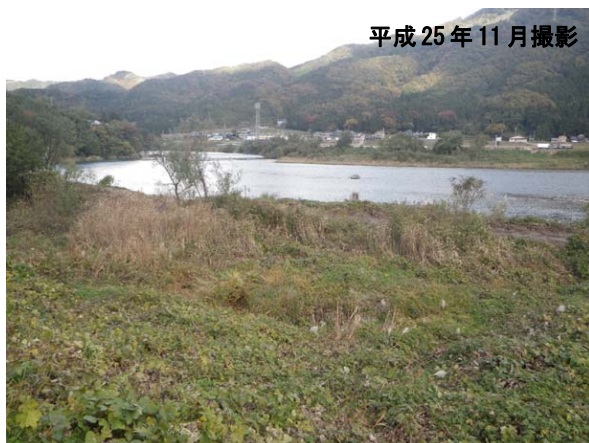
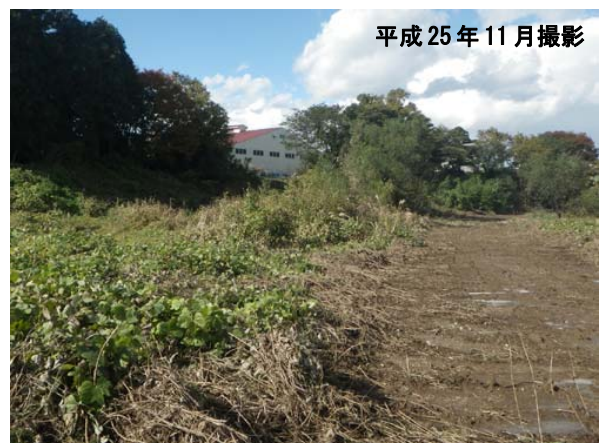
図 7.4-6 ビオトープの整備状況

○ 整備直後の状況

○ 整備 2 年後の状況

○ 整備 11 年後の状況

整備方針	
植生	九頭竜川流域でよく見られる「自然な河川草地」を復元する中で、環境教育の場をつくり、周辺流域にある重要種を保存する場を確保する。 ○基本的植生：ツルヨシ、クサヨシ、オギ、ミゾソバ等 ○重要種植生：カワヂシャ、フジバカマ、ミクリ
基本的植生を復元する区域	手入れを行い安全に子供たちが入ることのできる場所と、より自然な姿で管理する場所に区分する。高木植栽が可能な箇所でのカワヤナギ、タチヤナギの復元、また堤防側のエノキ林の復元を検討する。
湧水池の築造	湧水池は水質の変化による環境の多様化を意図して、水位の異なる3つの池に分割する。
高水敷の地形	現状の棚田状地形を利用し、わずかな高低差をつけることで、植生を多様化する。
草本類の移植	地域に特有の遺伝子を残す意味で、現場に生えている草本類を地下茎ごと取って保管し移植する。
住民参加	自然環境の復元を住民参加の移植作業等により促進し、河川敷の自然環境を住民参加の管理により維持していく。
子供たちとの関わり	計画地周辺のモニタリング調査を近隣の小・中学校の課題とし、ビオトープの生物学的な評価を任せることも考えられる。さらに、その結果からビオトープの目標生物についてさらに詳しく検討することは、地域住民との双方向的なコミュニケーションを重視した、柔軟な河川環境整備手法である。
