鳴鹿大堰 定期報告書(案) 概要版

平成26年3月17日

近畿地方整備局

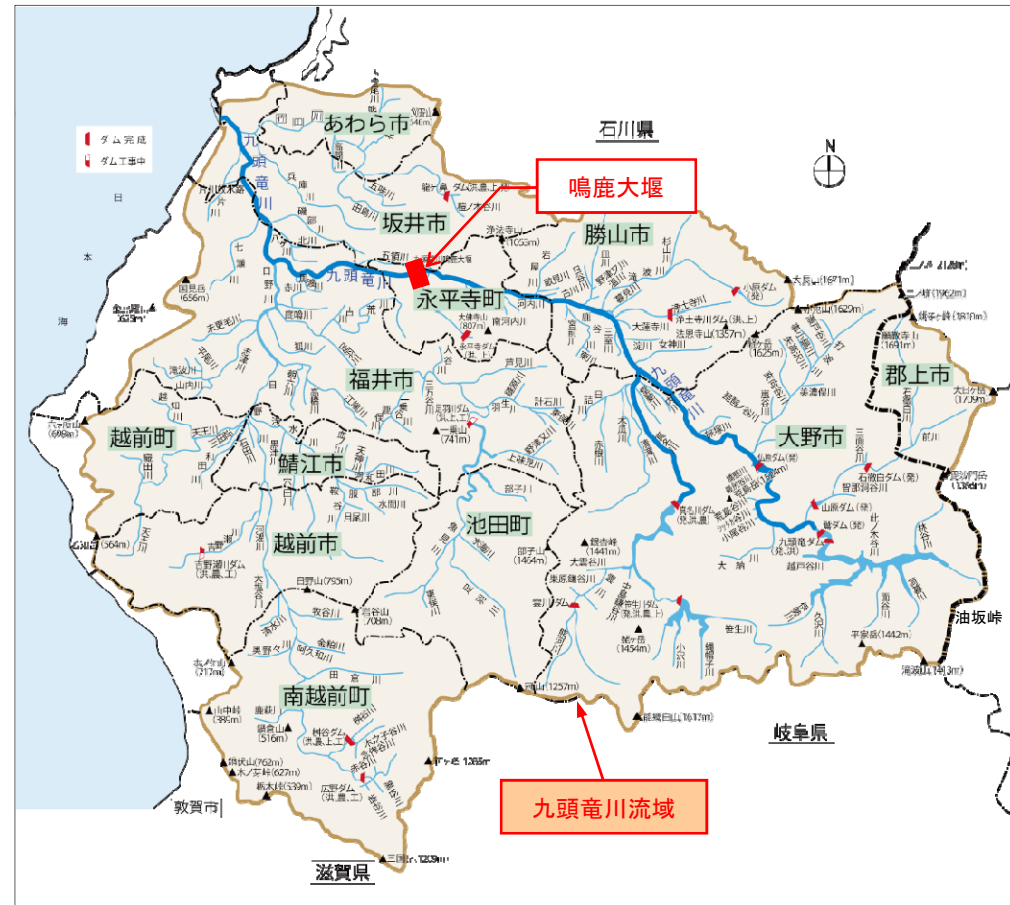
<鳴鹿大堰>

位置：九頭竜川河口より約29.46km
 (左岸側永平寺町,右岸側坂井市)

堤高：5.7m 堤頂長：311.6m

流域面積：1,181.8km² 湛水面積：0.25km²

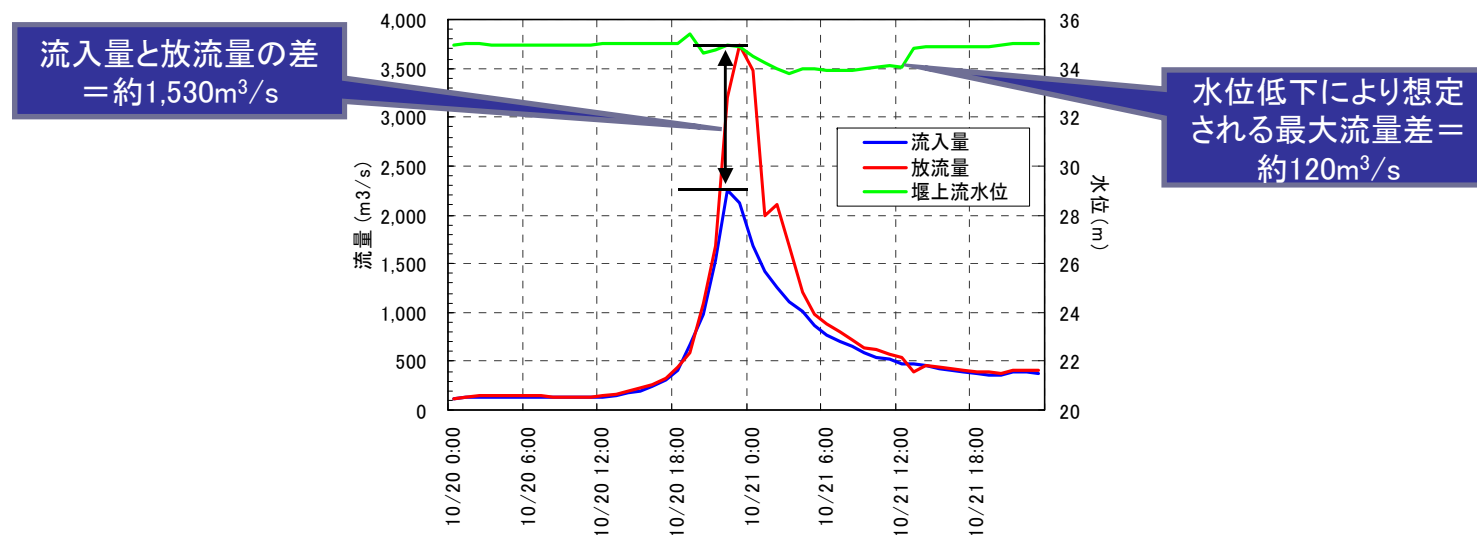
平成16年10月20日洪水における流入量と放流量の差

- 鳴鹿大堰の放流量は、貯水位とゲート開度をパラメータとした計算式から算出されているが、管理開始以降の洪水に対して概ね適切に処理されている。しかし、一部 $2,000\text{m}^3/\text{s}$ を越えるような洪水に対しては、放流量の算定精度に問題が生じる場合が見られる。
- 平成21年度の定期報告において、流入量、取水量及び貯水量の変化量より算定する方法で全放流量の精度改善が提案されたが、根本的な解決とはなっていない。
- 鳴鹿大堰では、洪水時に左右岸水位差が発生することから、その発生機構を把握しておくとともに、放流量の算定精度への影響を確認する必要がある。
- また、堰上流水位とゲート開度の比が放流量算定式の適用外の範囲になると放流量の算定誤差が大きくなる傾向にあり、その影響を確認する必要がある。
- なお、実際の河川管理では、洪水時操作を行う $500\text{m}^3/\text{s}$ 以上の出水の際の関係機関への放流通知は、飯島地点(堰から 4.04km 上流)の流入量が用いられており、この放流量の算定値は用いられていない。

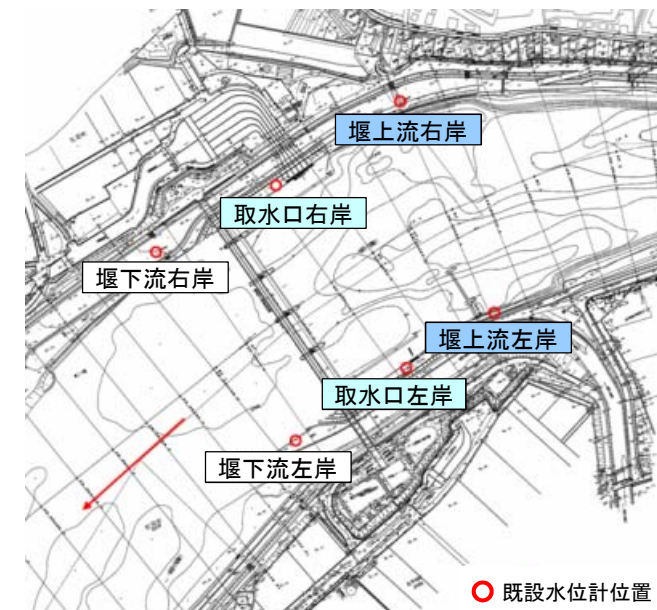
基準水位
見直し案

左右岸の水位差の分析結果より、「堰上流・右岸」を用いることは過大な流量が算出される可能性が高い(右岸の水位が高いため)。
 また、「取水口」の水位は平常時に取水の影響を受けやすいことも明らかとなっていることや、平常時・洪水時で用いる水位計が異なると運用上煩雑となることなどの理由から、以下に示すような基準水位を提案する。

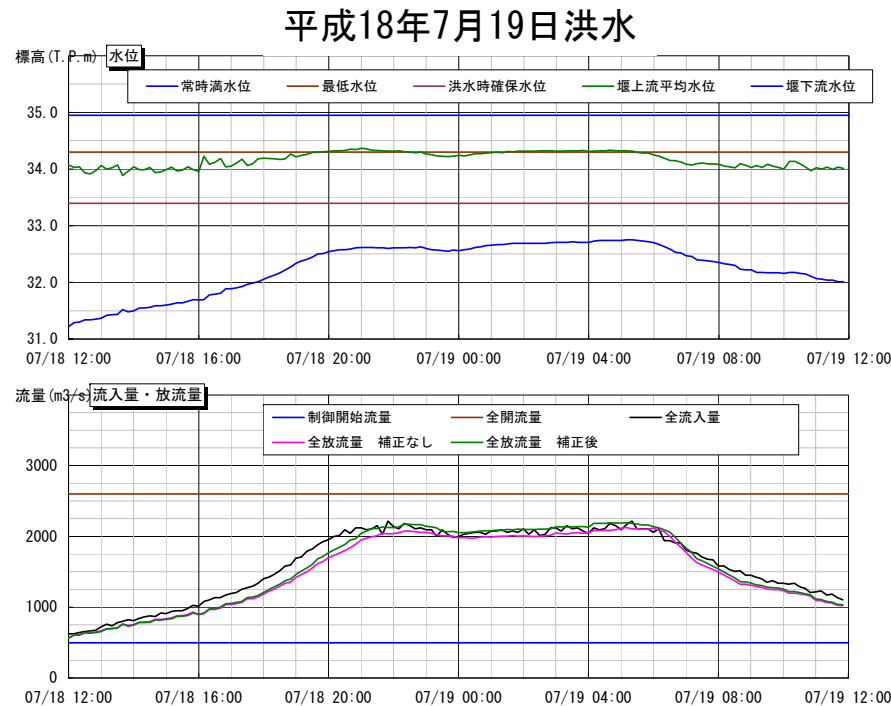
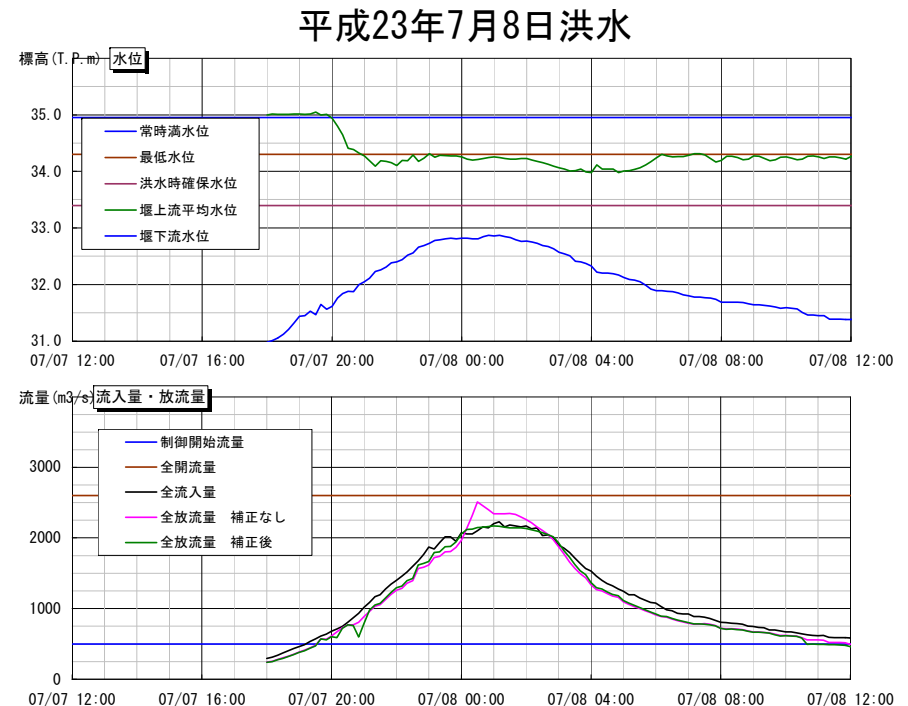
■ 補正推定式の適用結果(見直し後の基準水位を使用)

放流量算定式の補正や堰上流の基準水位の見直しにより、放流量の算定誤差が小さくなることが分かったが、実際の運用で適用するためには、堰制御設備が行う演算処理において、放流量算定式や基準水位の変更が可能かを調査する必要がある。特に基準水位は堰上流左右岸の平均値を用いることを提案しているが、現在の堰諸量データの項目に左右岸平均値はないため、この点からも堰制御設備の改良を行う必要があると考えられる。

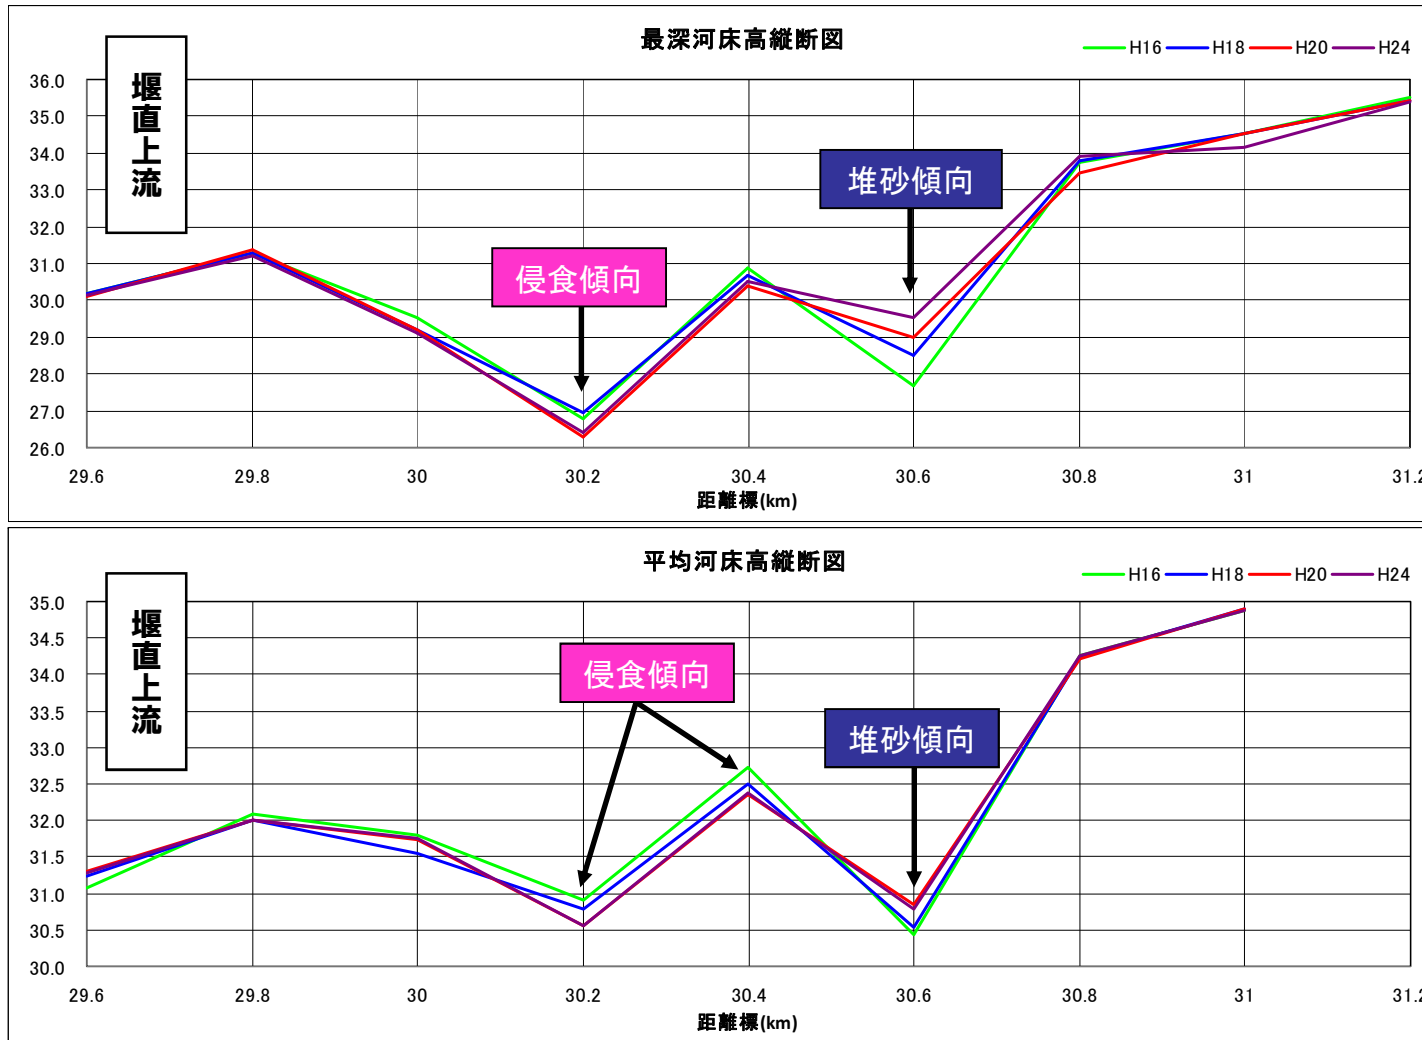
- 堰直上流では若干の堆砂傾向にあり、それより上流の30.4k地点までは侵食の傾向、30.6k付近では堆砂の傾向にある。

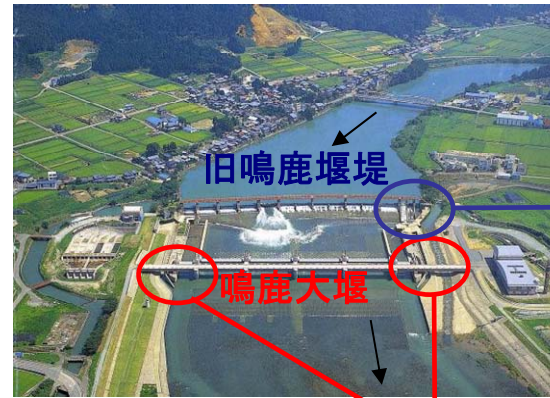
旧鳴鹿堰堤は左岸に1カ所、幅6.0m、勾配 1/13 の階段式魚道が設置されていた。

- 旧鳴鹿堰堤の魚道(左岸のみ設置)は、勾配が大きく流速が速いため、アユ等の遊泳力の強い魚のみしか遡上できなかった。
- 鳴鹿大堰では左右岸それぞれに、階段式、人工河川式魚道と呼び水水路を設け、カマキリ(アラレガコ)等の底生魚や稚魚など遊泳力の弱い魚も遡上可能となるようにしているほか、渇水時に呼び水水路の水量が少なくなった時のために堰柱の中にデニール式魚道を設けている。
- 落ちアユの時期に中央のゲートが開いていない場合、川の中央から両端にある土砂吐ゲートや呼び水水路に誘導できるよう落ちアユ用ゲートを設けている。
- 平成22年度以降、魚道流量調節等遡上改善に係る実験を行っている。

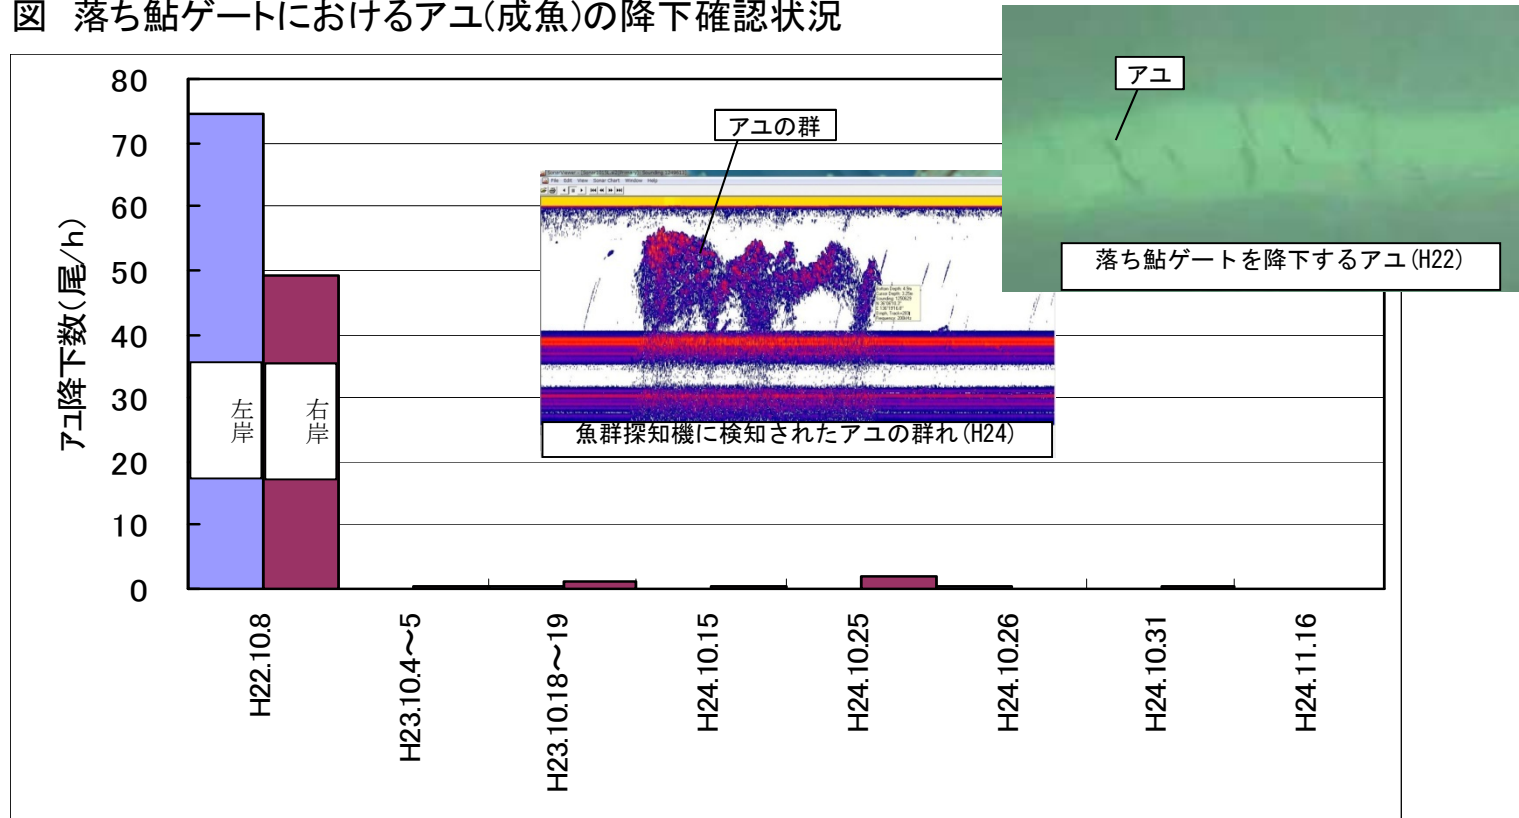
図 落ち鮎ゲートにおけるアユ(成魚)の降下確認状況

※ビデオ撮影調査の調査結果をとりまとめた結果である。
 ※なるべく同じ条件で比較できるように、調査結果を調査時間で除し、単位時間（1時間）あたりの遡上個体数として整理した。

- 落ち鮎ゲート部の水深が3.8mほどあり、ビデオ撮影可能な水深以深を通過した個体等が撮影されず、過小評価になっている可能性がある。
- 落ち鮎ゲートを利用して一定数のアユ等が降下しているものと思われる。
- 出水による上段扉の開放に合わせてアユは降下しているものと考えられ、斃死等下流の漁業等に問題は生じていない。
