# 1. 事業の概要

定期報告書(案)

#### 1.2 堰建設事業の概要

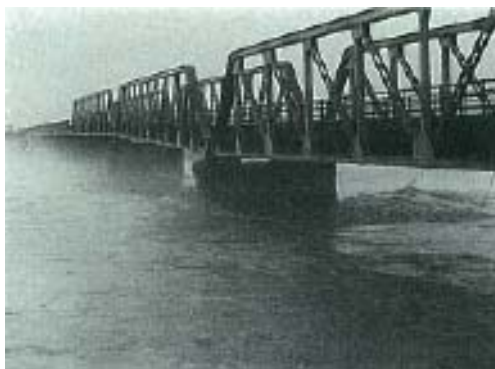
そして、昭和 56 年(1981)7 月の梅雨前線による出水は、中角地点において警戒水位を超える 8.96m(警戒水位 7.5m、計画高水位 10.0m)を記録し、高屋橋の橋脚が傾くなど各地で家屋全壊・流失、浸水等の大被害をもたらした。このとき、鳴鹿堰堤の右岸直下流が約 140m にわたり、漏水が噴出し、破堤寸前で減水して難を免れた。

高屋橋の橋脚が傾く(県道福井三国線)

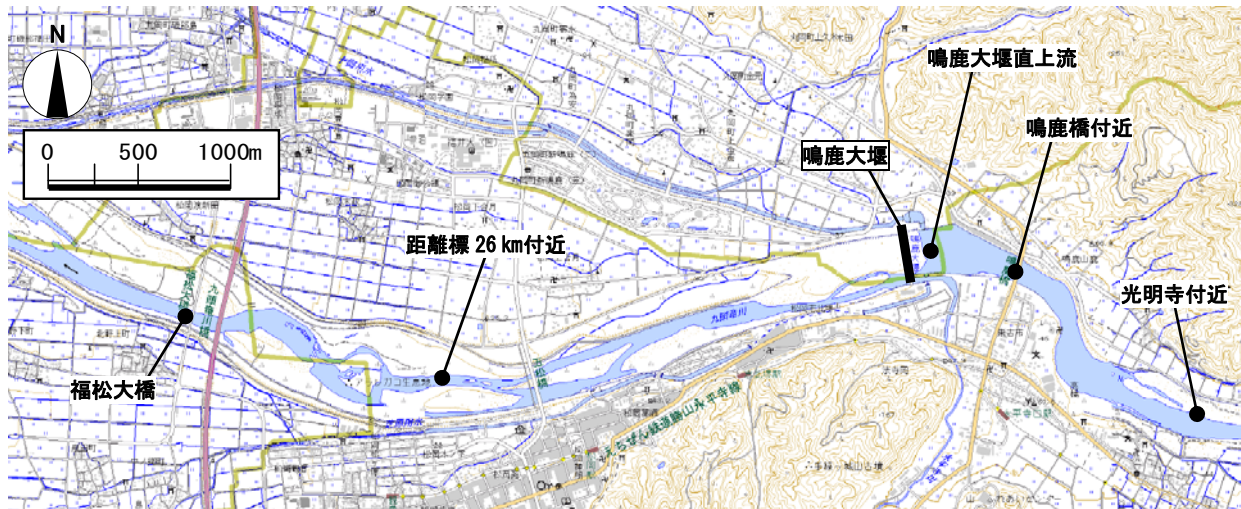
図 1.4-8 底質調査地点位置

底質調査地点を図 1.4-8 に示す。また、鳴鹿大堰関連の河川底質調査の実施状況を表 1.4-4 に示す。
