4. 堆 砂

4.1 堆砂測量実施状況

鳴鹿大堰では貯水池容量の適正な運用を目的として、貯水池容量の実態把握のため堆砂状況調査を行っている。

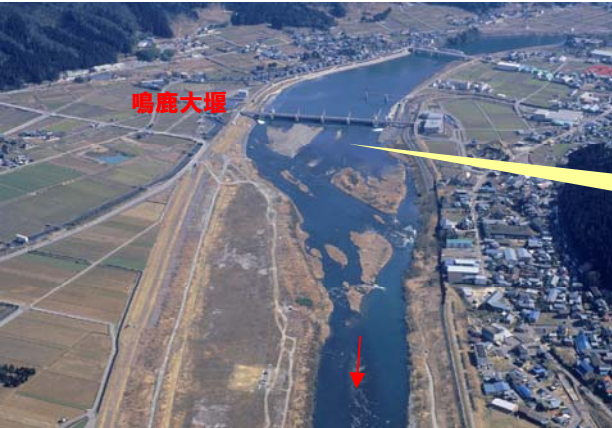
| 撮影年 | 航空写真 | |
|--|--|---|
| <p>平成 20 年 3 月</p> <p>出典： 鳴鹿大堰管理所資料</p> | | <p>堆積砂州が消失</p> |

なお、平成 18 年から平成 20 年の間に 3 号主ゲート前の砂州が無くなっているが、これは河床掘削によるものである。（砂利採取は平成 18 年 1～3 月に 29.2～29.4+40k で行われた）

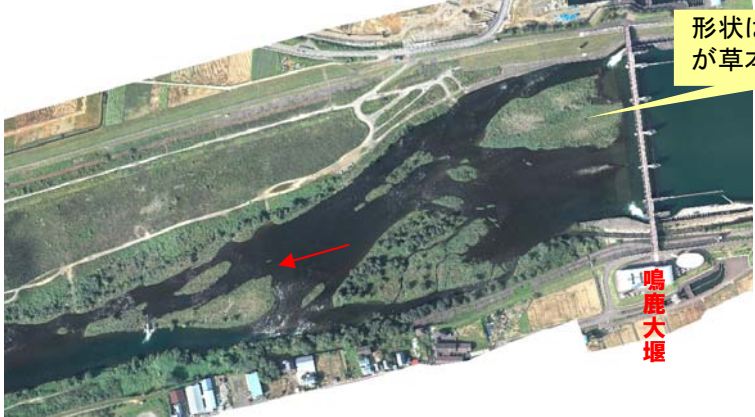
| 撮影年 | 航空写真 | |
|--|--|---|
| <p>平成 22 年 10 月 1 日</p> <p>出典： 航空レーザ測量時に撮影</p> | | <p>形状は変化しないが草本がみられる</p> |

大堰直下の堆積土砂は平成 15 年ごろからみられるようになり、年々拡大するとともに標高も高くなっていると考えられる（平成 18 年の堆積土砂には植生がみられないが、平成 22 年の砂州には草本がみられる）。

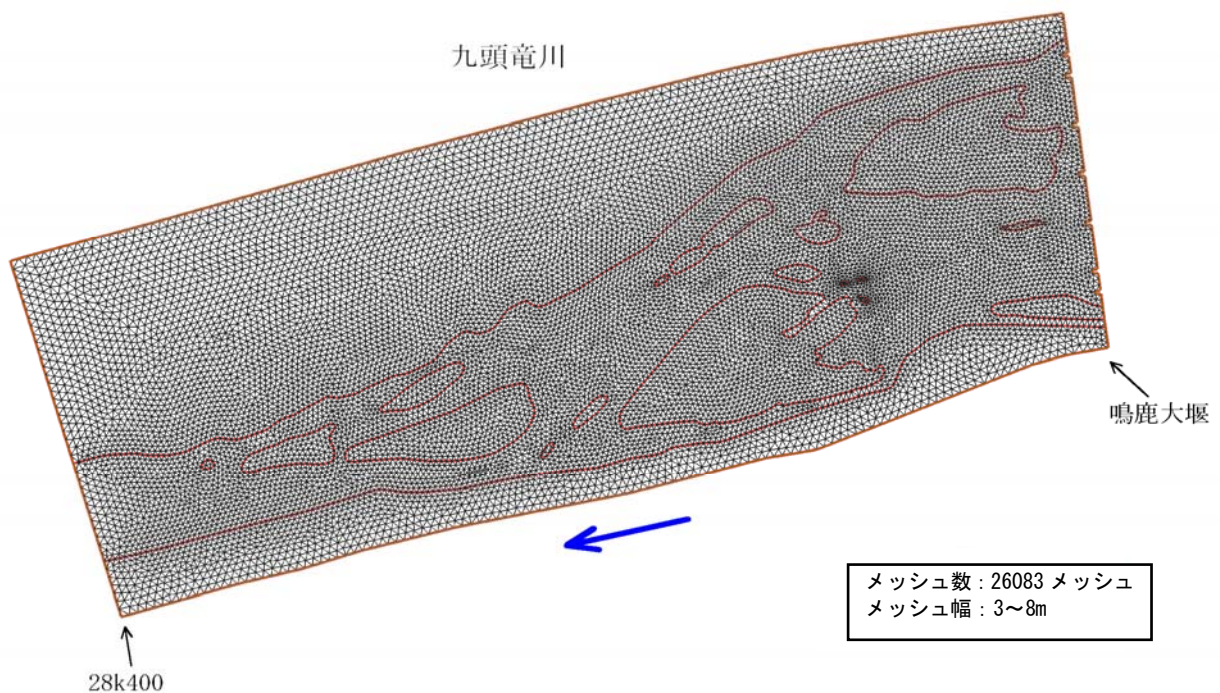
図 4.3-2 鳴鹿大堰下流メッシュ分割図

| 項目 | | 検証条件 | 備考 |
|---|---|---|---|
| 解析モデル | | 二次元浅水流方程式を基礎式とした 三角形格子モデル | 図 4.3-2 参照 |

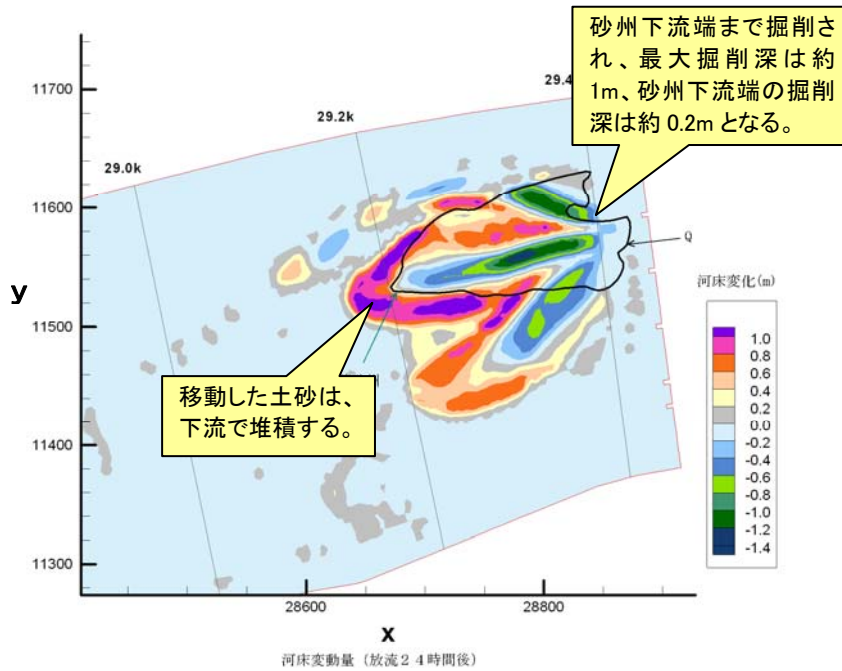
図 4.3-4 河床変化量の比較 (ケース a : 4号主ゲートから $628\text{m}^3/\text{s}$ を放流)

4号主ゲートから $628\text{m}^3/\text{s}$ を放流するケースにおいては、3つの筋で河床洗掘がみられ、それら筋の下流及び間において土砂堆積する結果となった。

- ・放流4時間後で堆積土砂中央付近まで洗掘され、最大洗掘深は約1mとなる。
- ・放流8時間後で堆積土砂下流端付近まで洗掘され、最大洗掘深は約1m、堆積土砂下流端の洗掘深は約0.2mとなる。
- ・放流12時間後で堆積土砂下流端の洗掘深は約0.6mとなる。
- ・放流24時間後で堆積土砂下流端の洗掘深は約0.8mとなる。

堰直下の堆積土砂は、フラッシュ放流で洗掘されて移動するものの、移動した土砂は流送されず、下流で堆積することが分かった。
